**IDENTIFICAÇÃO DE MANIFESTAÇÕES PATOLÓGICAS EM RESIDÊNCIAS  
FINANCIADAS PELO PROGRAMA MINHA CASA MINHA VIDA NA CIDADE DE  
EXTREMOZ NO ESTADO DO RIO GRANDE DO NORTE – ESTUDO DE CASO**

Trabalho de Conclusão de Curso  
apresentado ao Curso Engenharia Civil do  
Instituto Federal de Educação, Ciência e  
Tecnologia do Rio Grande do Norte, em  
cumprimento às exigências legais como  
requisito parcial à obtenção do título de  
Bacharel em Engenharia Civil.

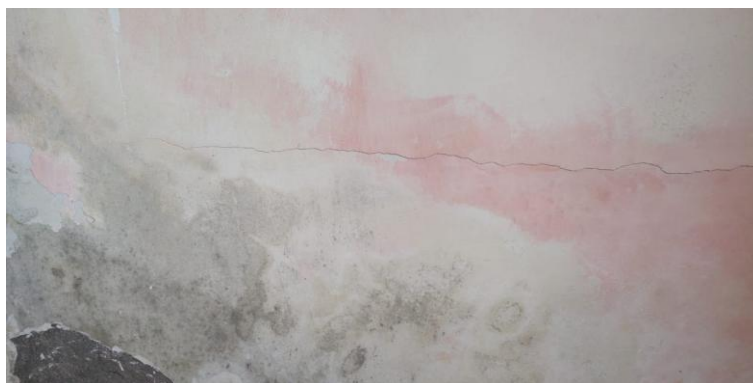
Figura 17 - Fissura na parede do dormitório 01.

Entre as possíveis causas do surgimento das fissuras, podemos citar a ausência de contraverga nas janelas, a ausência ou o comprimento insuficiente de vergas, a

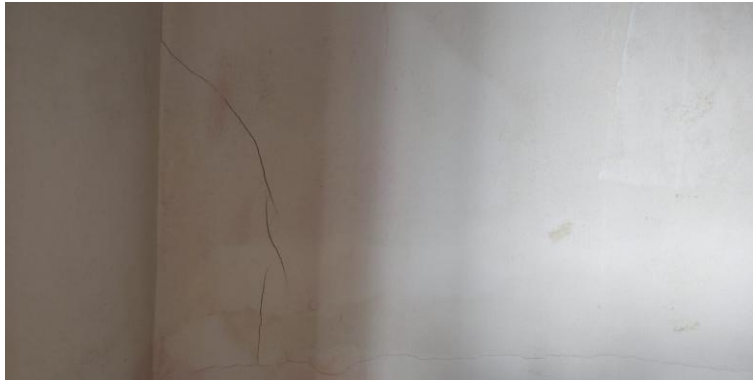
Figura 18 - Fissura na parede do dormitório 02.

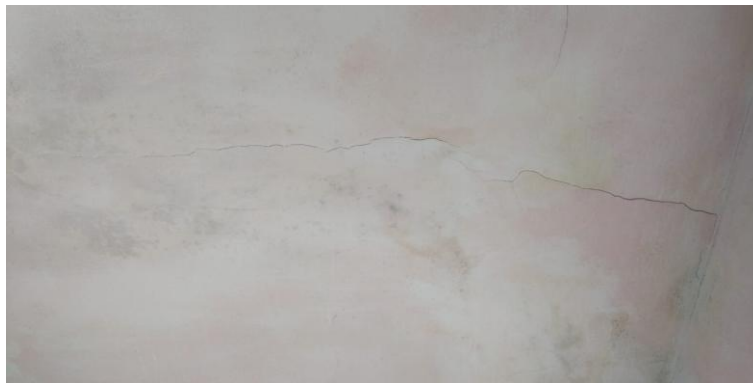
Figura 19 - Fissura na parede do dormitório 01.

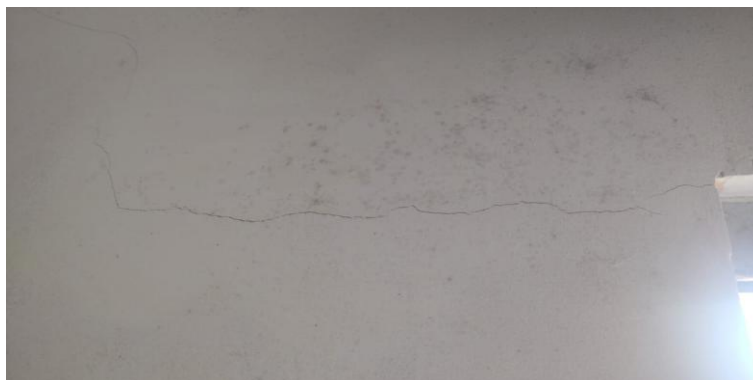
Figura 20- Fissura porta do dormitório 02.

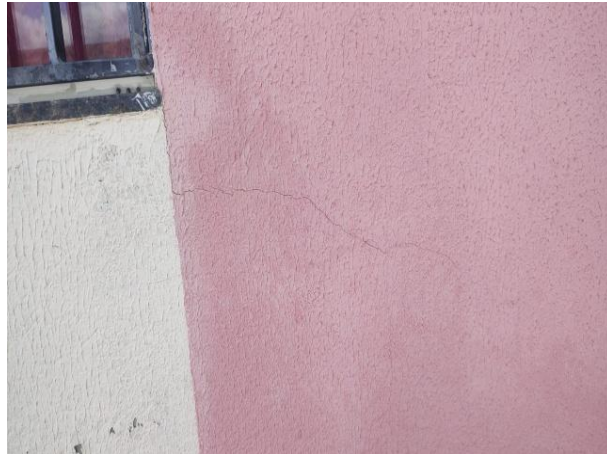
Figura 21 - Fissura na janela da sala

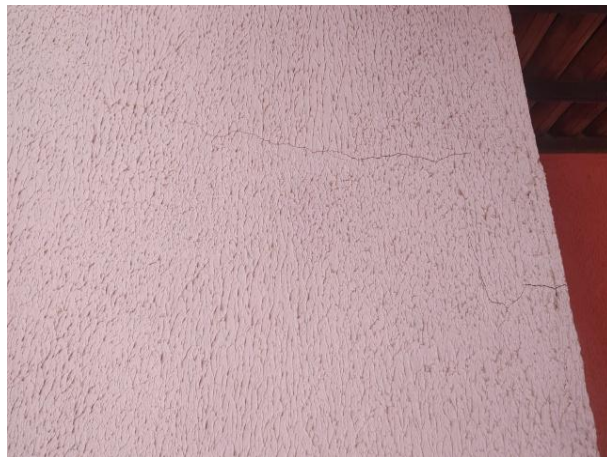
Figura 22 - Fissura porta da sala

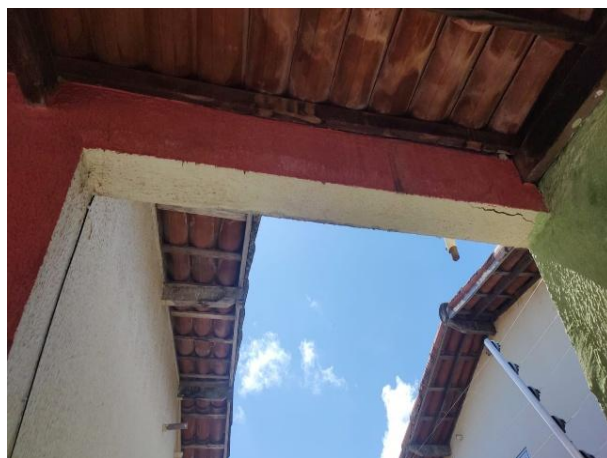
Figura 23 - Trinca na garagem

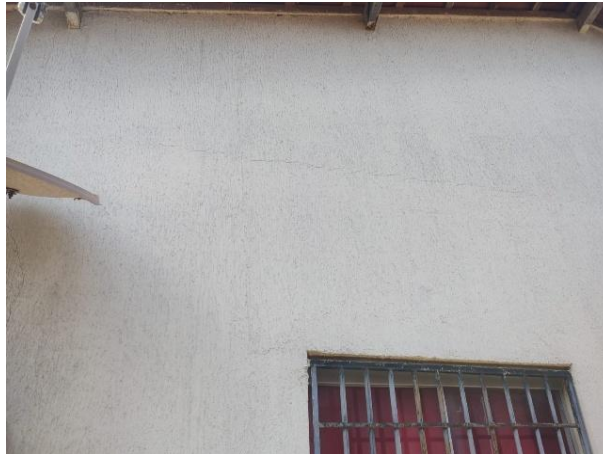
Figura 24 - Trinca na junção da laje com alvenaria.

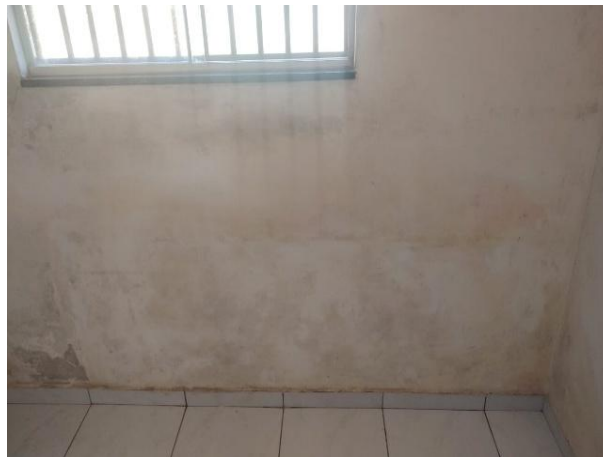
Figura 25 - Manchas devido a umidade da parede

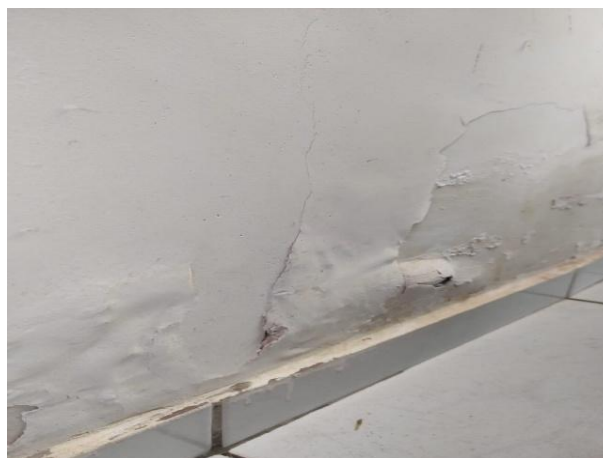
Figura 26 - Deslocamento de revestimento na sala

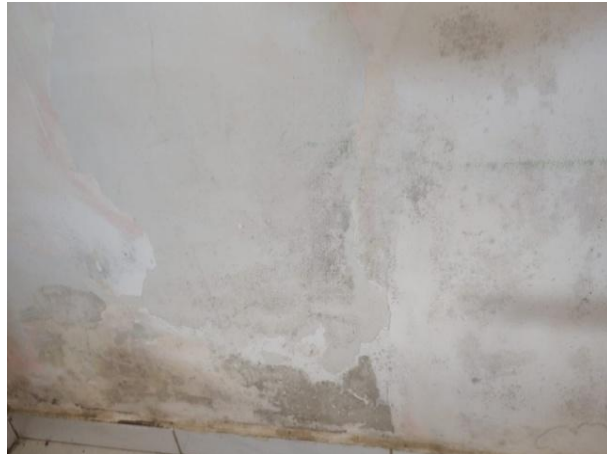
Figura 27 - Manchas decorrentes de umidade no dormitório 01.

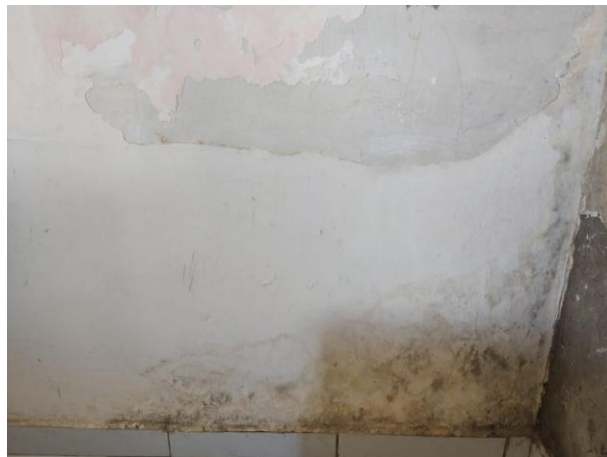
Figura 28 - Manchas decorrentes de umidade no dormitório 01.

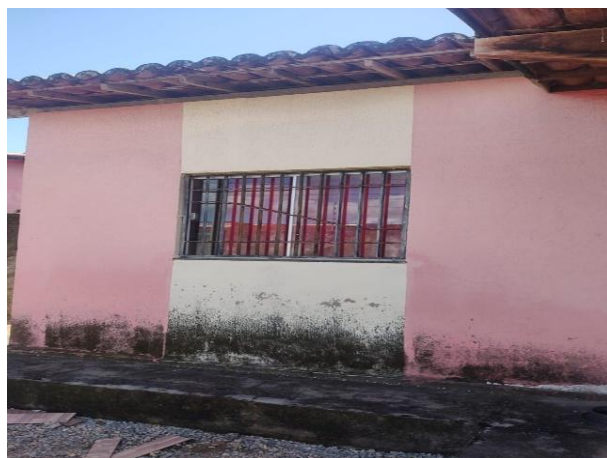
Figura 29 - Lodo formado na face externa da parede da sala

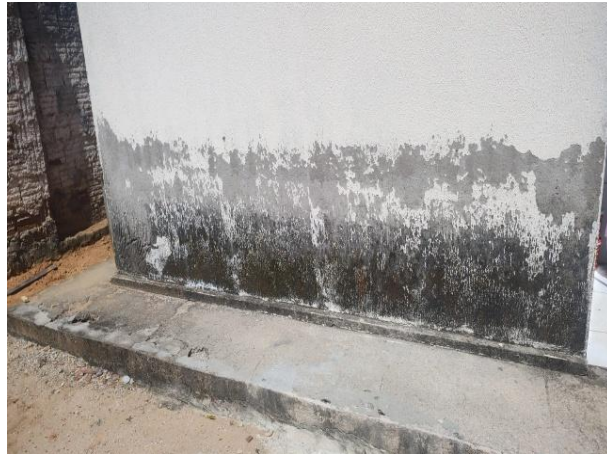
Figura 30 - Lodo formado na face externa da parede de fundos do dormitório 02.

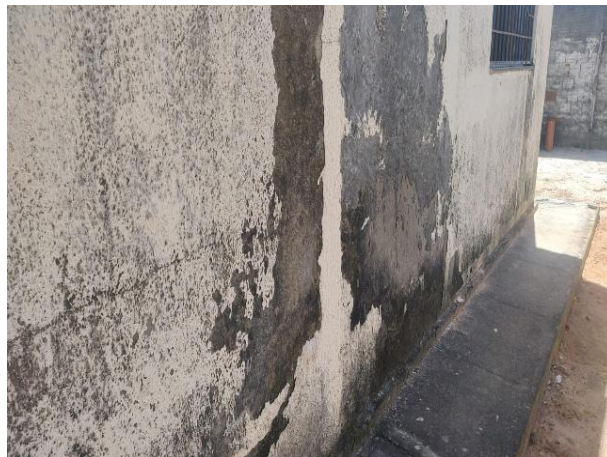
Figura 31 - Lodo e deslocamento da pintura na face externa da parede dos dormitórios

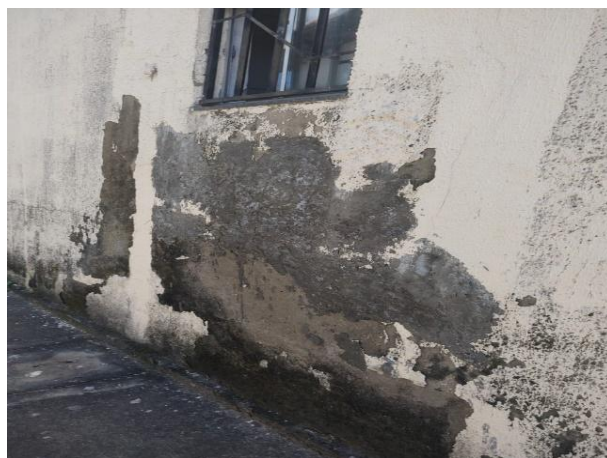
Figura 32 - Lodo e deslocamento da pintura na face externa da parede dos dormitórios.

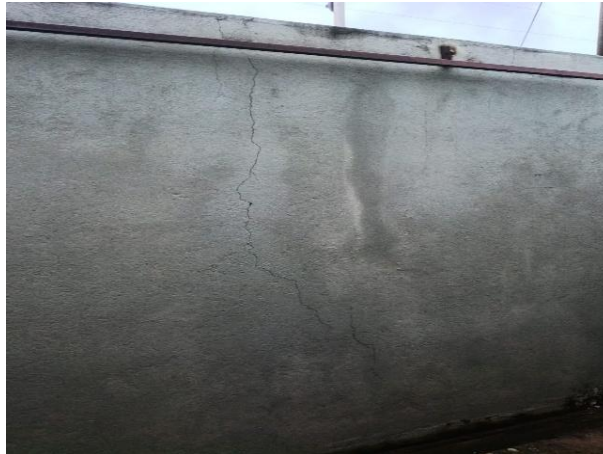
Figura 34 - Fissura no muro frontal.

As causas das anomalias encontradas podem ser diversas, como retração do revestimento argamassado e sobrecarga, no caso das fissuras e trincas; falha de

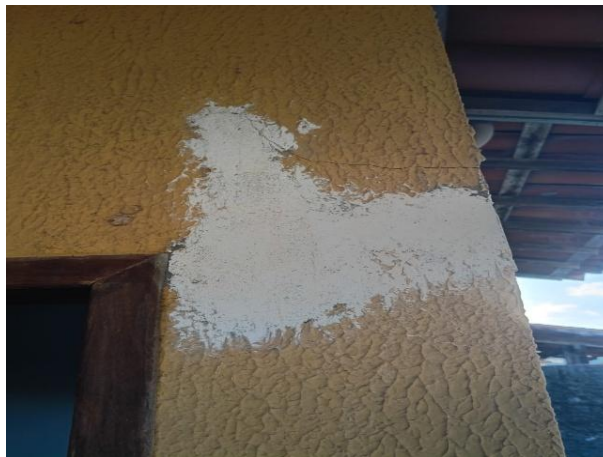
Figura 35 - Fissuras na porta da sala.

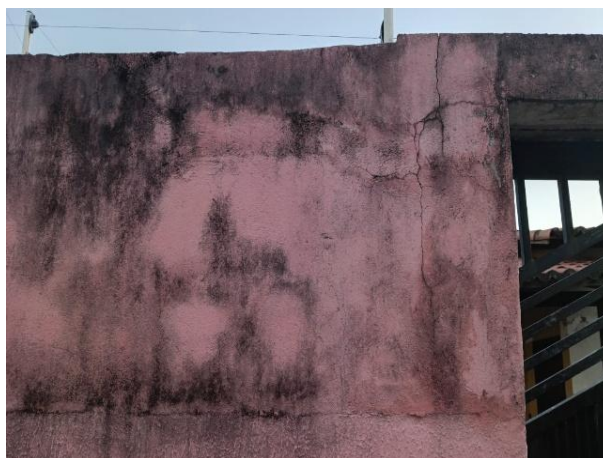
Figura 36 - Fissuras e lodo no face externa do muro frontal.

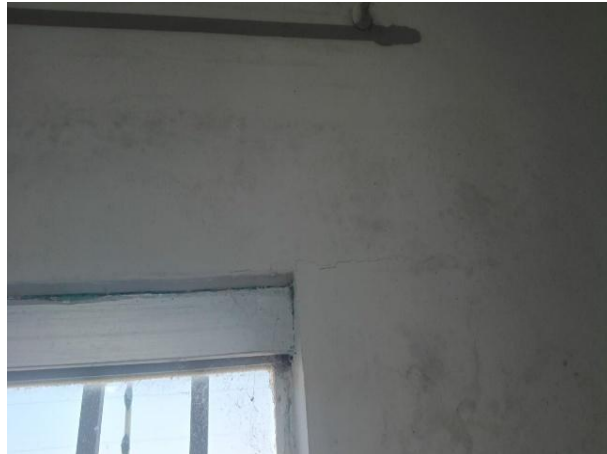
Figura 37 - Manchas decorrentes de umidade na parede do quarto.

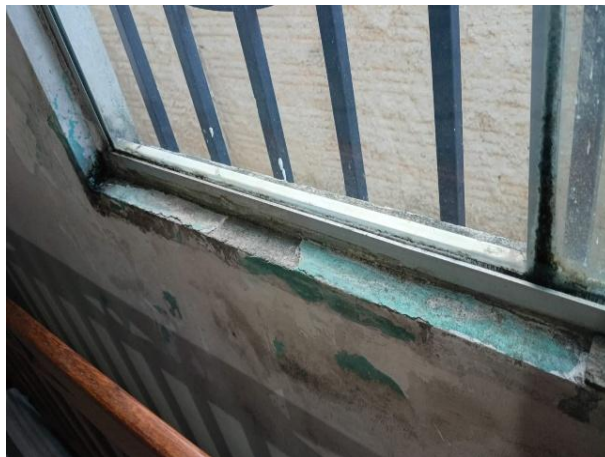
Figura 38 - Manchas e deslocamento de pintura devido a umidade na parede do quarto.

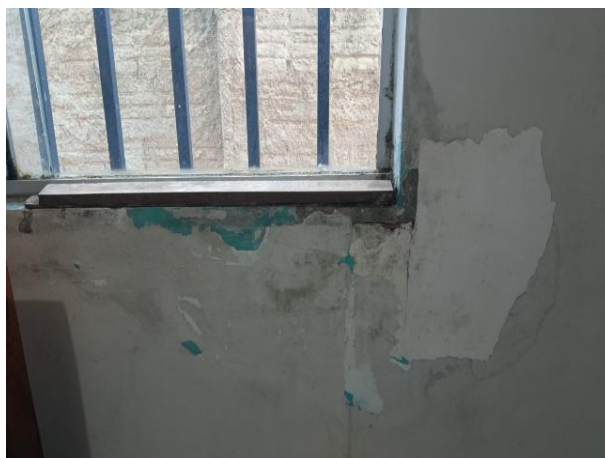
Figura 39 - Manchas e deslocamento de pintura devido a umidade na parede do quarto.

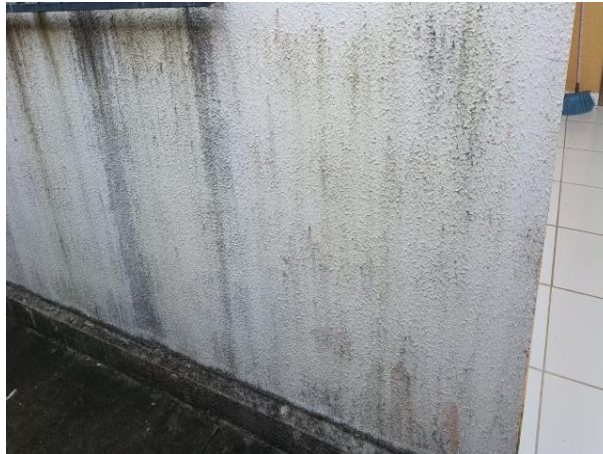
Figura 40 - Formação de lodo na parede na faxe externa da parede do quarto.

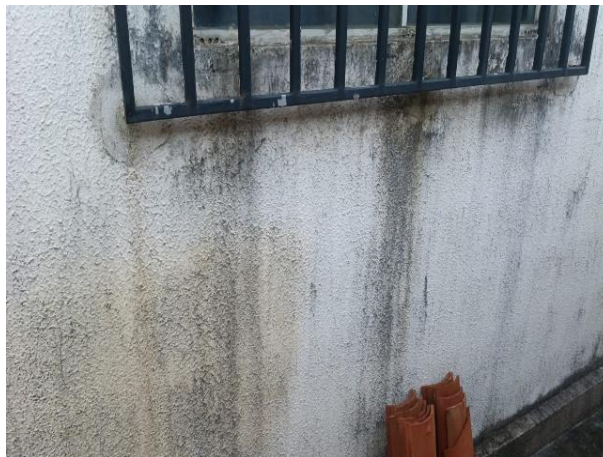
Figura 41 - Manchas e formação de lodo devido a umidade.

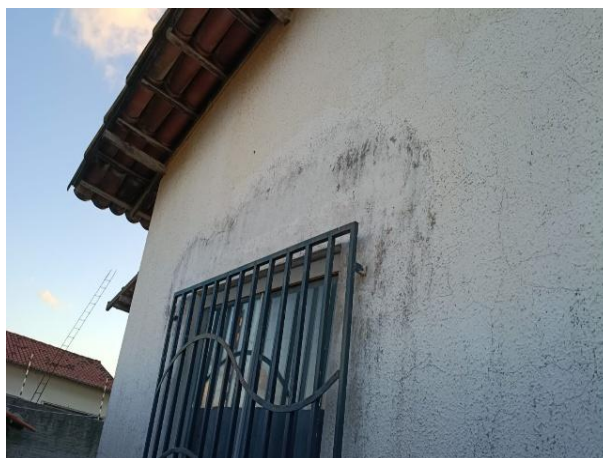
Figura 42 - Manchas devido a umidade na parede da suíte.

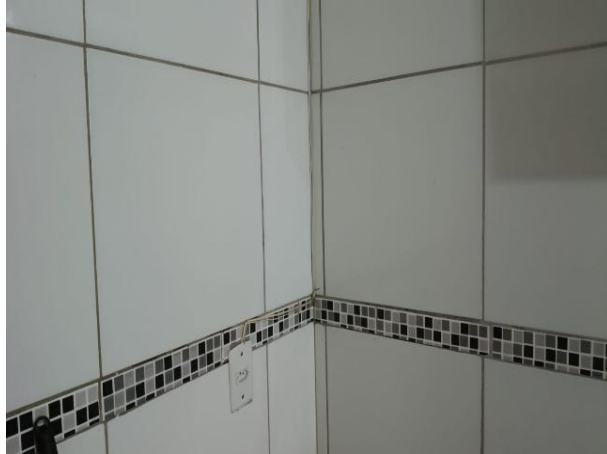
Figura 43 - Fiação exposta na cozinha.

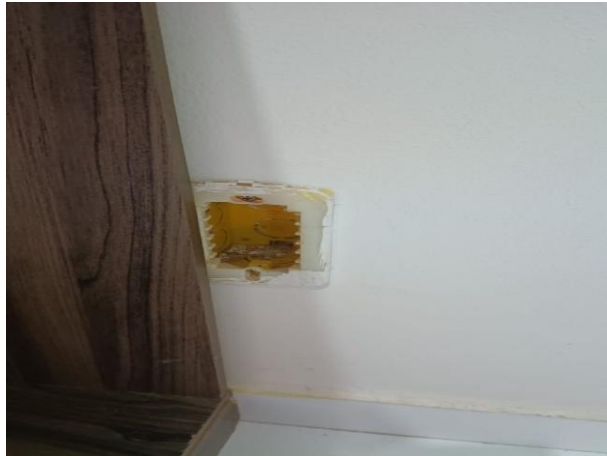
Figura 44 - Ausência de acabamento em tomada.

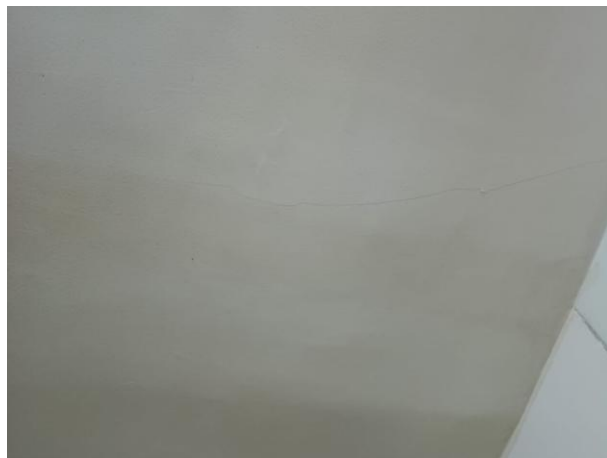
Figura 45 - Fissura na parede do quarto.

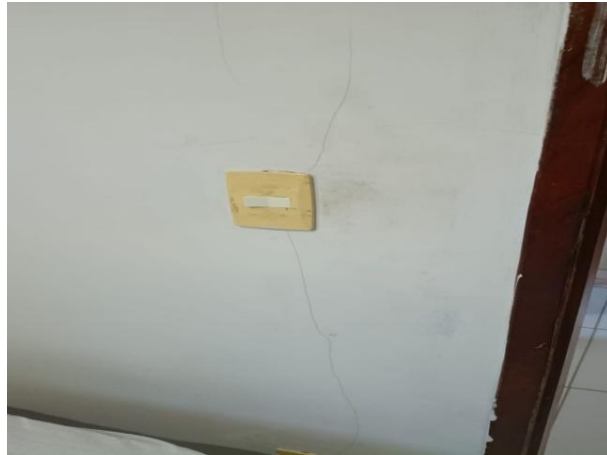
Figura 46 - Fissura na parede do quarto próximo ao interruptor.

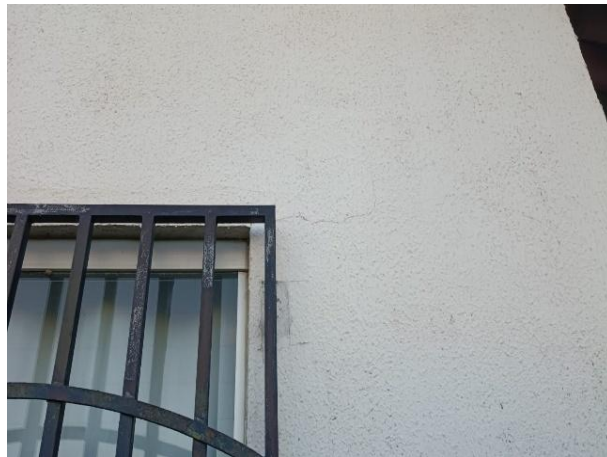
Figura 47 - Fissura na face externa da parede do quarto, próximo a janela.

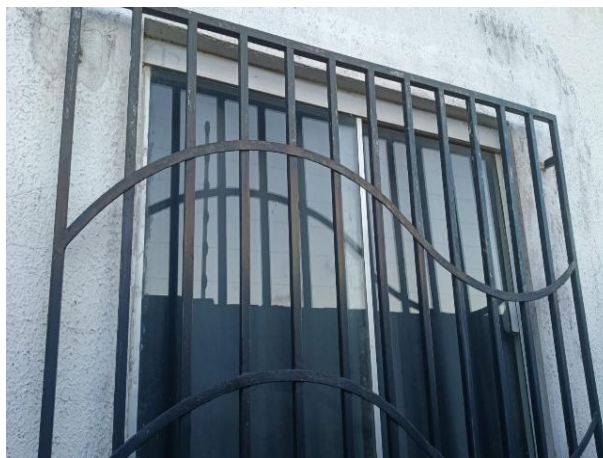
Figura 48 - Corrosão do gradil de proteção da janela do quarto.

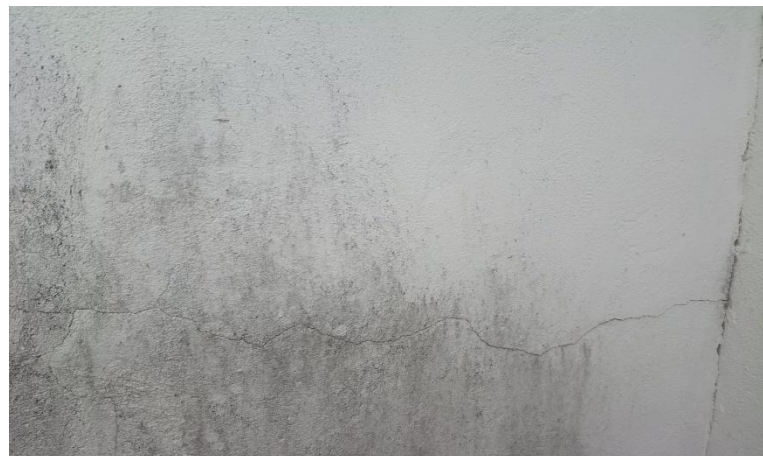
Figura 50 - Fissura na face da parede externa dos quartos.

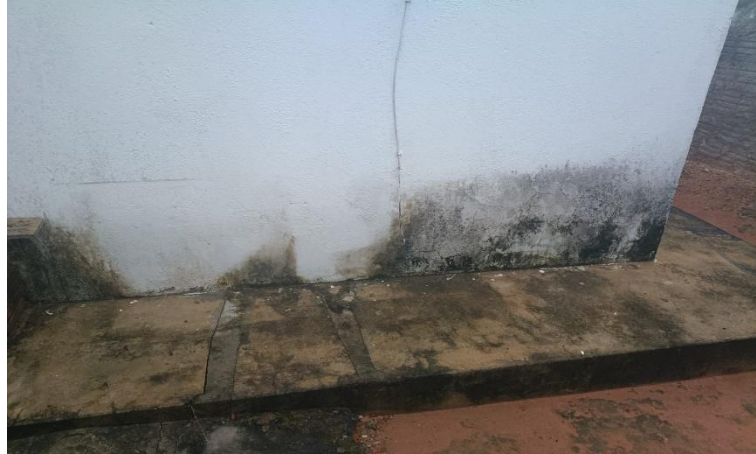
Figura 51 - Formação de lodo.

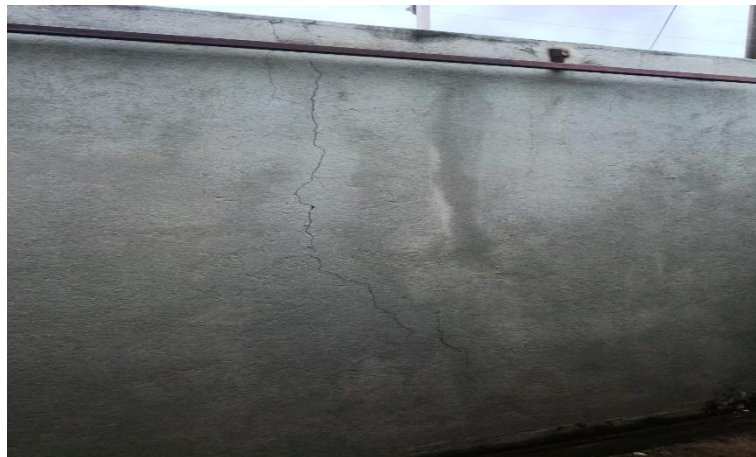
Figura 52 - Fissura no muro frontal.

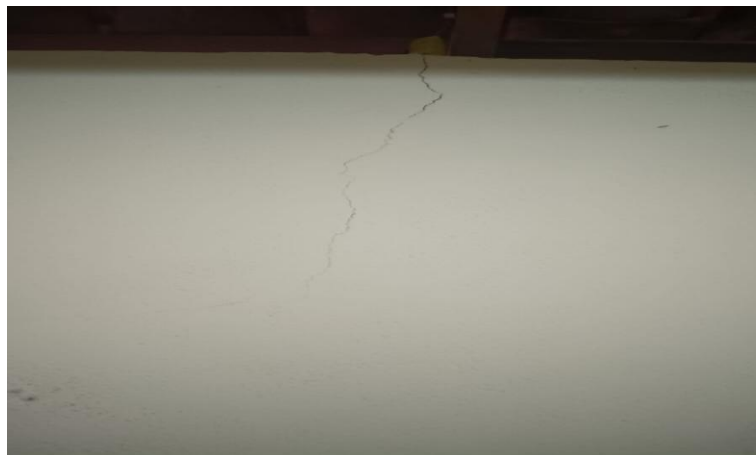
Figura 53 - Fissura na parede da cozinha.

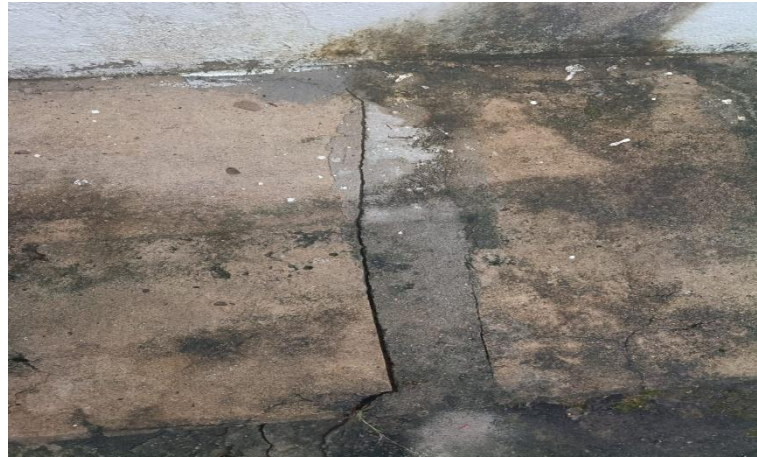
Figura 54 - Trinca no pavimento.

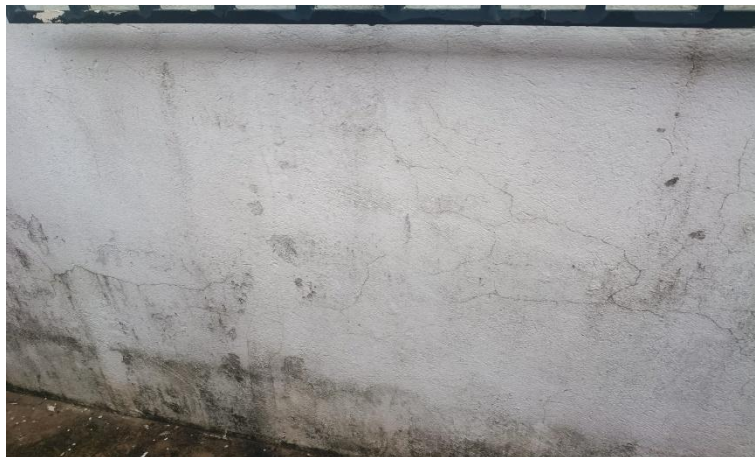
Figura 55 - Manchas e fissuras na face externa das paredes dos quartos.

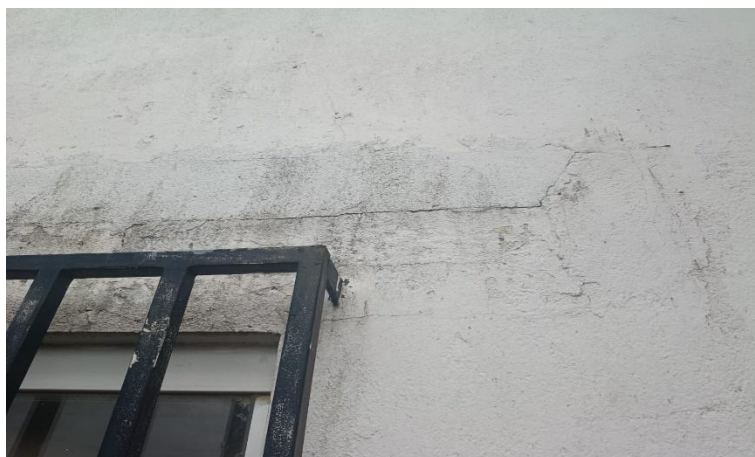
Figura 56 - Fissuras próximo a janela do quarto.

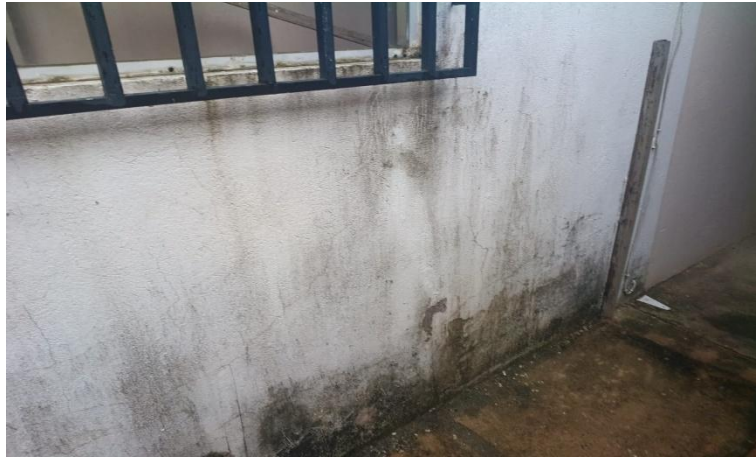
Figura 57 - Manchas devido a umidade na parede dos quartos.

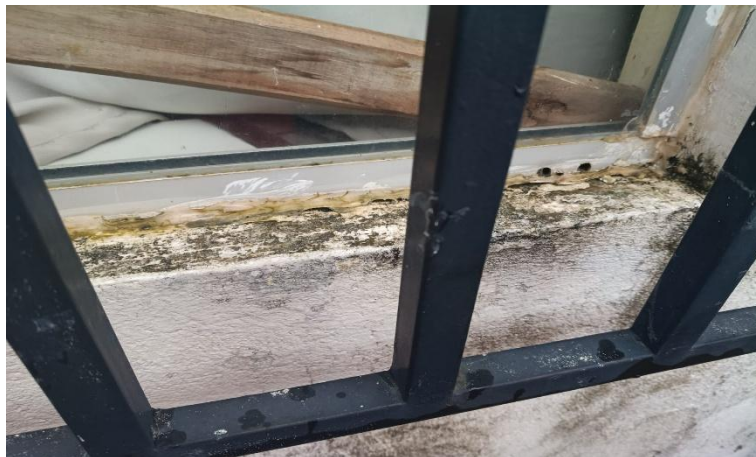
Figura 58 - Formação de lodo na janela do quarto.

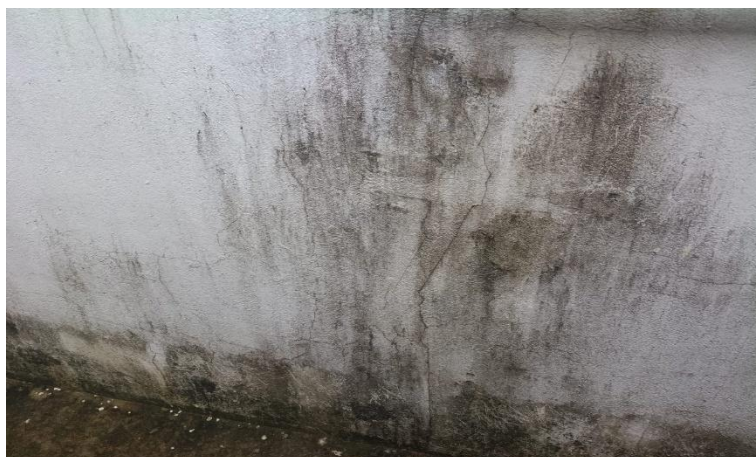
Figura 59 - Formação de lodo nas na face externa da parede de fundos.

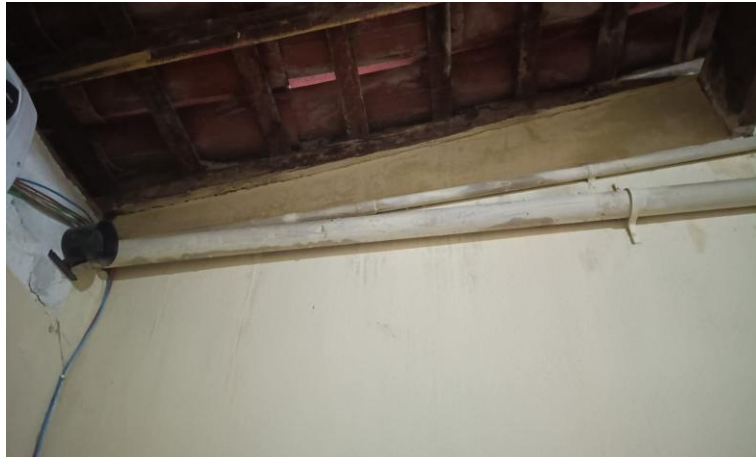
Figura 60 - Manchas na parede da cozinha devido a umidade.

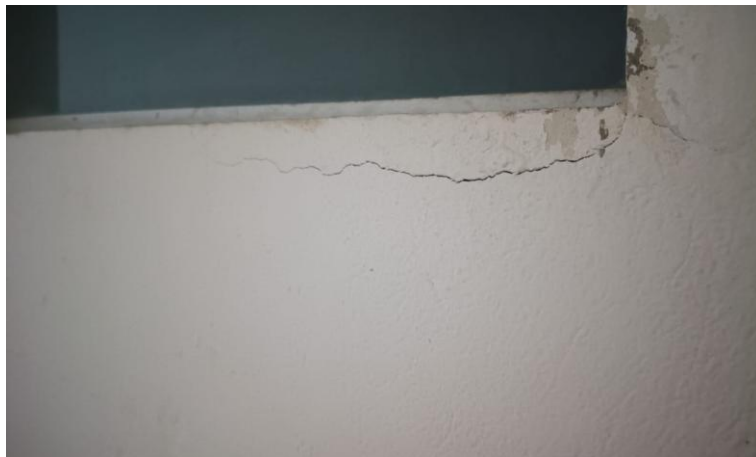
Figura 61 - Trinca na parede próximo a janela do banheiro.

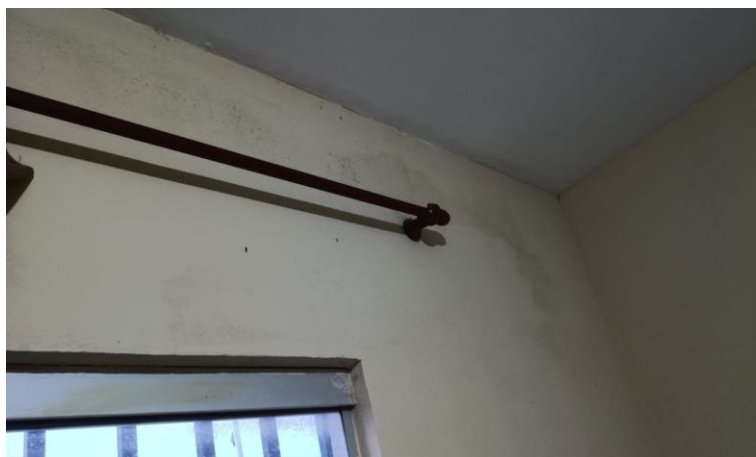
Figura 62 - Manchas na face externa da parede do quarto.

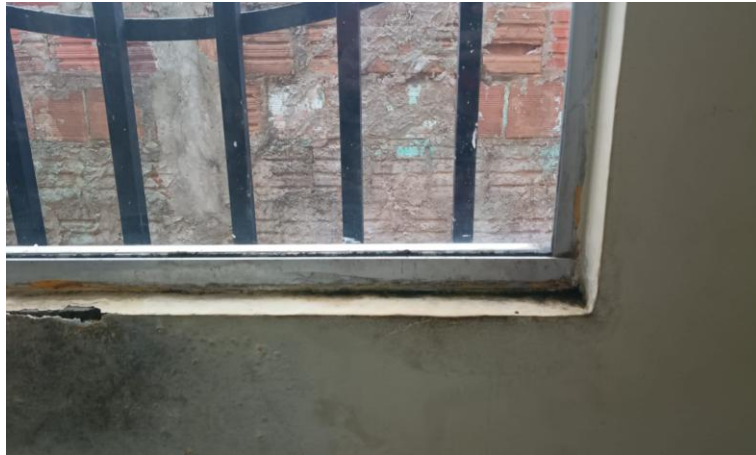
Figura 63 - Manchas decorrentes de umidade na janela do quarto.

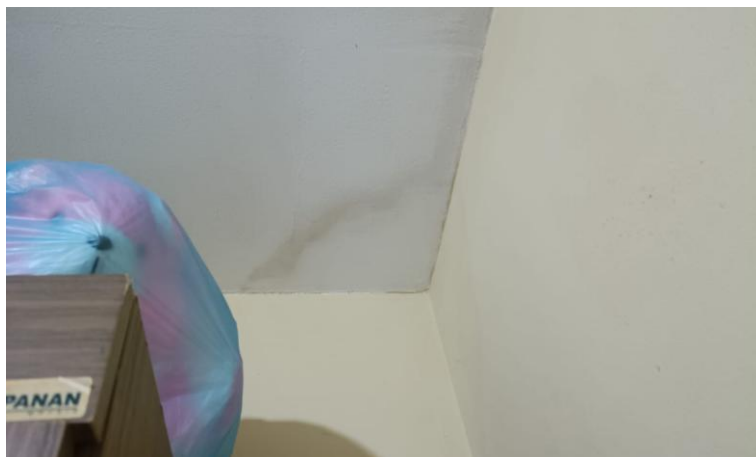
Figura 64 - Manchas no teto do quarto por infiltração.

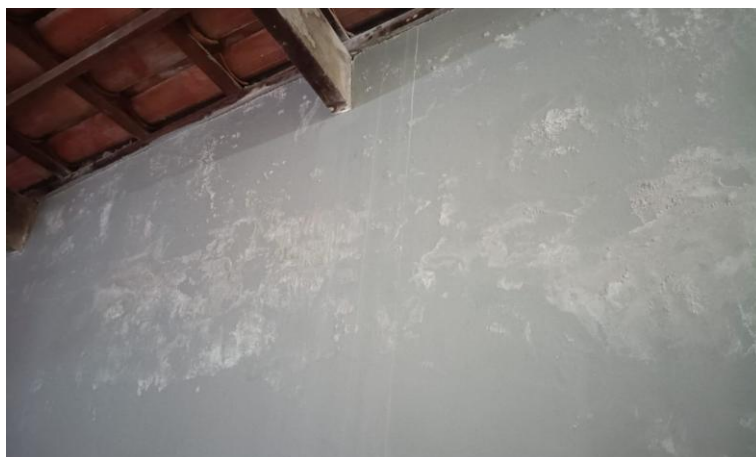
Figura 65 - Formação de bolhas na parede da varanda.

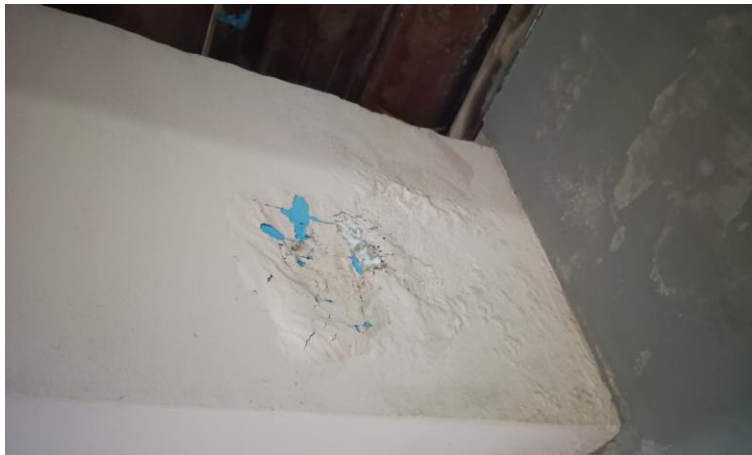
Figura 66 - Deslocamento de pintura na parede da varanda.

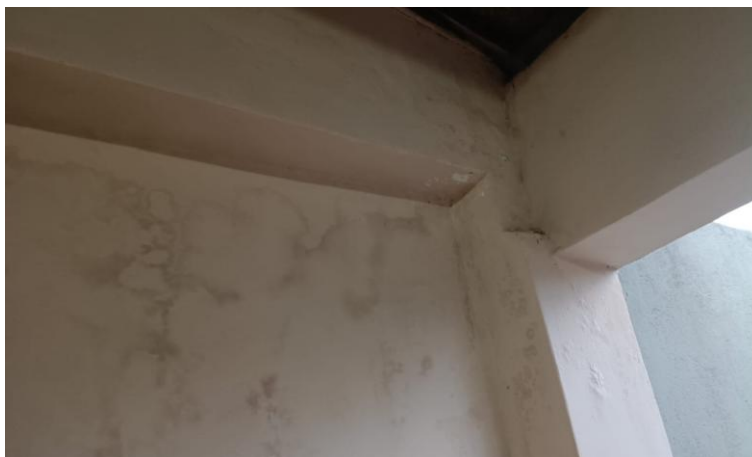
Figura 67 - Manchas devido a presença de umidade na parede da varanda.
