**AVALIAÇÃO DE NOVO USO DE UMA PEDREIRA PARALISADA NO MUNICÍPIO  
DE MACAÍBA-RN**

Trabalho de Conclusão do Curso (Artigo Científico) apresentado ao Programa de Pós-Graduação em Uso Sustentável de Recursos Naturais do Instituto Federal de Educação, Ciência e Tecnologia do Rio Grande do Norte, em cumprimento às exigências legais como requisito parcial à obtenção do título de Mestre em Ciências Ambientais, na linha de pesquisa em Sustentabilidade e Gestão dos Recursos Naturais.

# AVALIAÇÃO DE NOVO USO DE UMA PEDREIRA PARALISADA NO MUNICÍPIO DE MACAÍBA-RN

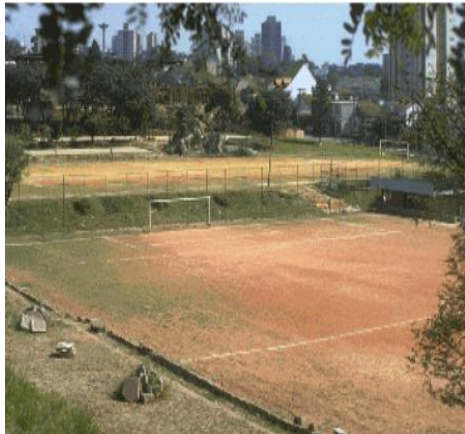
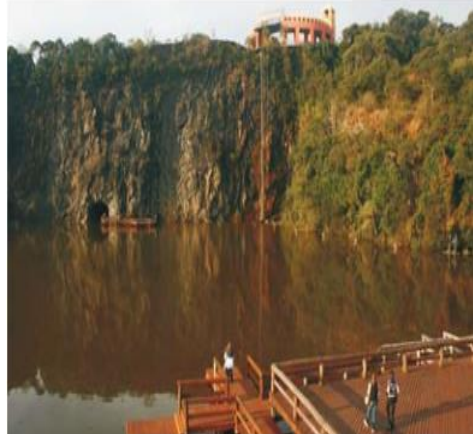
Imagem 1 - Pedreira Aterrada

Como por exemplo: Pedreiras que foram recuperadas apesar de a paisagem original ter sido modificada, o que resultou em um novo ambiente produzido pelo beneficiamento humano (Imagens 1 e 2).

Através da recuperação ambiental, duas antigas pedreiras brasileiras, foram transformadas em novos usos. Na imagem da esquerda, o “Centro Educacional e Recreativo do Butantã” no estado de São Paulo/SP (BITAR, 1997, p.141) e a área de recreação em Curitiba/PR no Parque Tanguá, na imagem da direita (NERI, 2012, p.40).

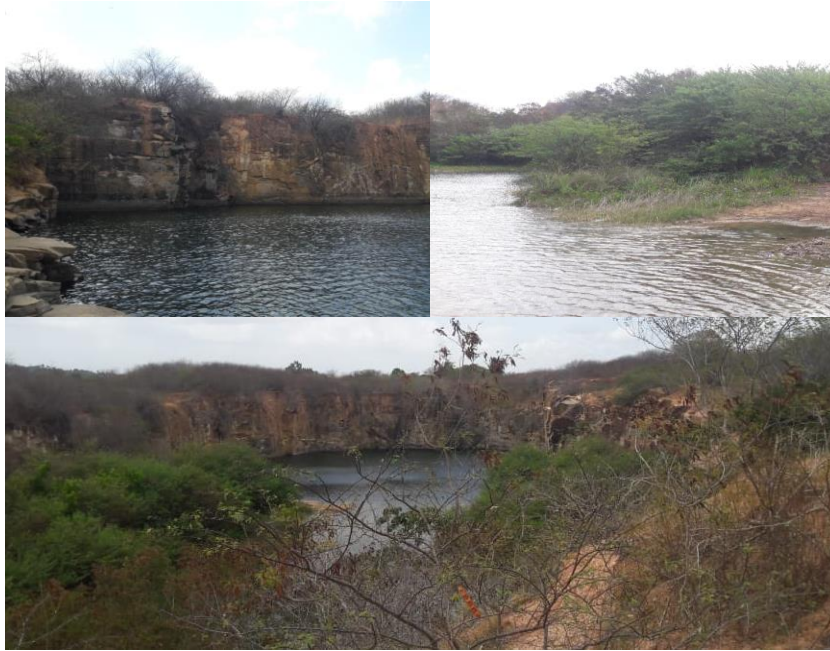
Fotografia 1 - Vista da Pedreira do Poço do Eco em 2019

A área encontra-se desativada desde o ano de 2003, devido a paralisação das atividades mineiras, resultou em uma cava inundada com água pluvial que permanece até os dias atuais em 2019 (Fotografia 1).

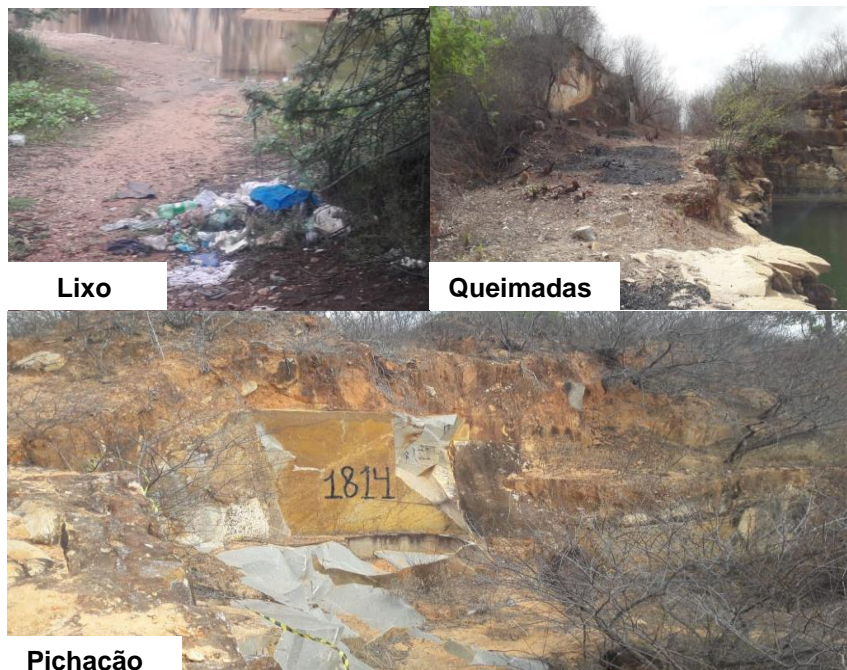
Fotografia 2 - Ações antrópicas na Pedreira do Eco

Apesar de, o espaço, privado encontrar-se abandonado; não impede momentos de recreação popular, haja vista, que no entorno da pedreira não existem barreiras de proteção, nem no talude, nem próximo a cava do lago, que impeça a visitação popular. Na (Fotografia 2) presença da ação antrópica na Pedreira do Eco.

No levantamento de campo, observou-se, a presença de lixos residenciais as margens do lago, (sacolas plásticas, garrafas pet), queimadas da vegetação nativa, (para a confecção de cercas com arame farpado, como medida protetiva a fim de afastar os visitantes e curiosos), e nas rochas pichações registradas.

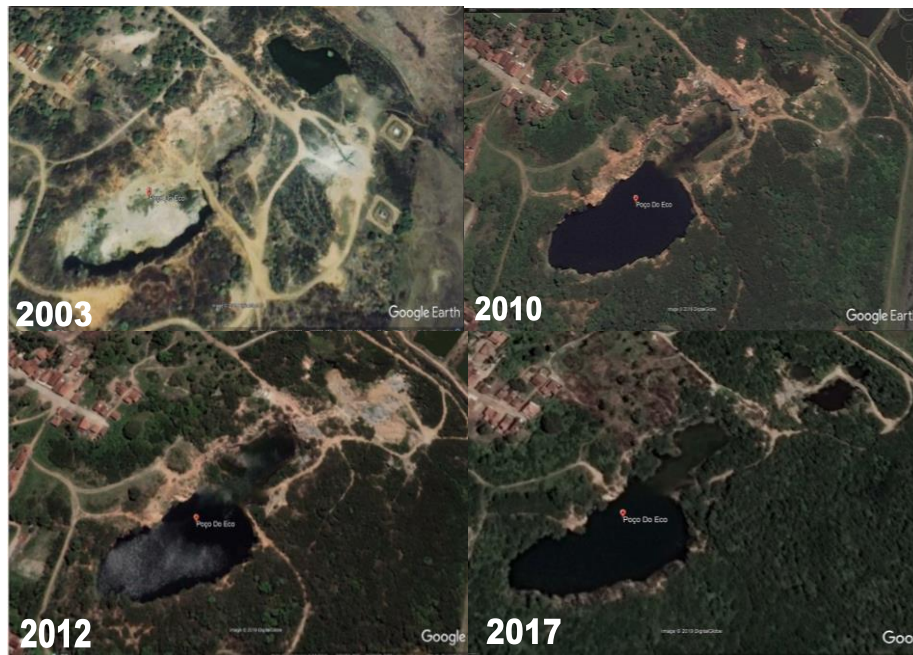
Imagem 5- Visão da pedreira do Poço do Eco via satélite

Em virtude da extração de rochas que são matéria-prima para as indústrias de beneficiamento, houve uma evolução da degradação ambiental no local pós-minerado (Imagem 5).

Em 2003 a cava encontrava-se totalmente aberta e seca, com a presença de britadores a direita da imagem, supressão da vegetação local, à esquerda incidência de algumas casas e estradas de terra por todos os lados. Por ocorrência de chuvas na região em 2010, nota-se a cava parcialmente inundada, com presença de algumas residências e viveiros de camarão à direita da imagem. No ano de 2012, visualmente se nota um lago de água esverdeada, com mais residências próximas, expressiva vegetação nativa e uma pequena cava do lado direito da cava, que dantes estava inundada, se encontra seca, enchendo anos mais tarde. Em 2017, a cava ainda se encontra inundada em sua totalidade e a área está totalmente tomada pela vegetação nativa que se recuperou com o tempo.
