INSTITUTO FEDERAL DE EDUCAÇÃO, CIÊNCIA E TECNOLOGIA DO
RIO GRANDE DO NORTE - CÂMPUS NATAL-ZONA NORTE

**RELATÓRIO DE ESTÁGIO CURRICULAR NA VIP TECH COMÉRCIO E SERVIÇOS DE
ELEVADORES LTDA**

Relatório de Prática Profissional apresentado ao Curso Técnico Integrado em Eletrônica do Instituto Federal de Educação, Ciência e Tecnologia do Rio Grande do Norte, em cumprimento às exigências legais como requisito parcial para a obtenção do título de Técnico em Integrado em Eletrônica.

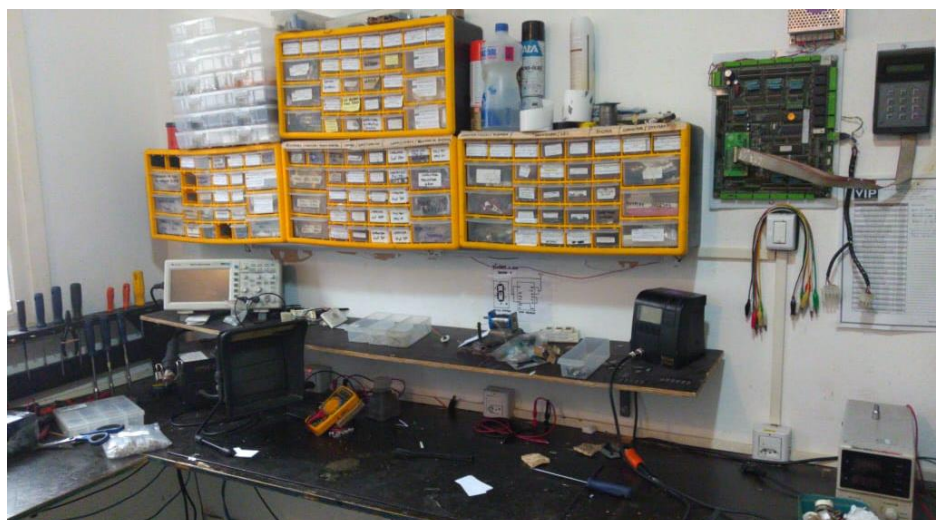
Figura 1: Bancada do Laboratório de eletrônica

Na bancada do laboratório de eletrônica foi local que realizei as atividades relacionadas a manutenção, instalação e reparação de placas eletrônicas, ventiladores e painéis de chamada e etc. Além de realizar a confecção de placas de circuito impresso. No início do período de estágio, fui apresentado aos equipamentos do laboratório, a maioria deles já me era bem familiar devido ao constante uso nas aulas práticas nos laboratórios do Campus. Apenas o ferro de solda e estação de retrabalho eram diferentes, pois aprendi a manuseá-los no minicurso de manutenção de fontes. No primeiro dia como estagiário, além da apresentação aos equipamentos, recebi todos os EPIs necessários para a realizar as atividades e aprendi a preencher as ordens de serviço corretamente.

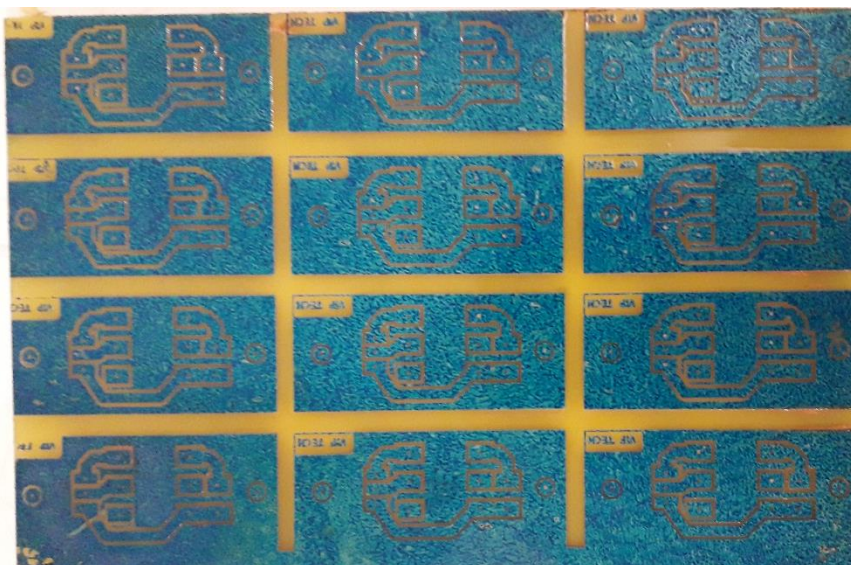
Figura 8: Placa de painéis após a etapa 5

- 1° Imprimir os layouts dos painéis em folha de papel transparente.
- 2° Lavar a placa de cobre para a fixação da tinta.
- 3° Pintar a placa de cobre com tinta foto sensível.
- 4° Transferir os layouts dos painéis com luz ultravioleta para a placa de cobre.
- 5° Colocar a placa para a corrosão no Percloroeto férrico.
- 6° Perfurar a placa para a inserção dos componentes.
- 7° Cortar a placa no formato adequado dos painéis.
- 8° Soldar os componentes nos painéis.
- 9° Testar a funcionalidade dos painéis com o multímetro.

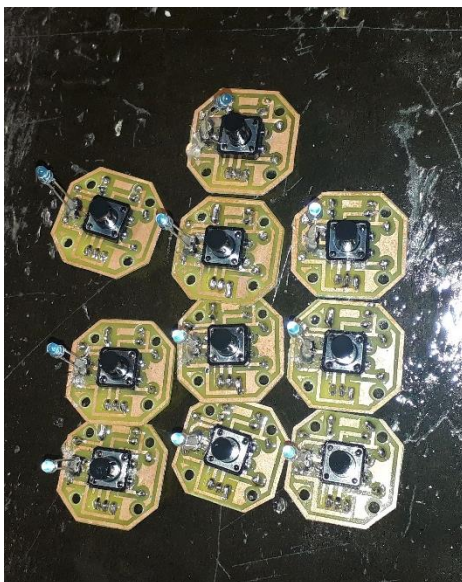
Figura 9: Painéis finalizados

Após os testes dos painéis era aplicada, na superfície com cobre, uma camada de WR-40, para retardar a corrosão das trilhas.

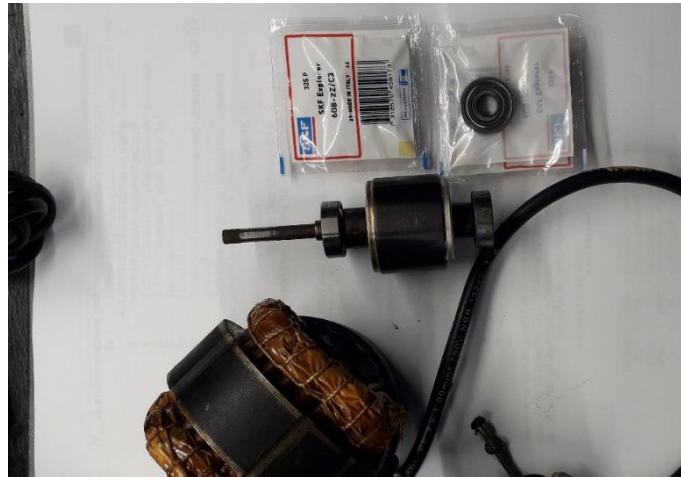
Figura 10: Motor desmontado para troca dos rolamentos

2° Barulho do rolamento - com o tempo de uso os rolamentos dos motores ficam gastos e com o atrito da rotação gerava um ruído. Quando os ventiladores apresentavam esse problema seus rolamentos eram substituídos por novos e o defeito era sanado.

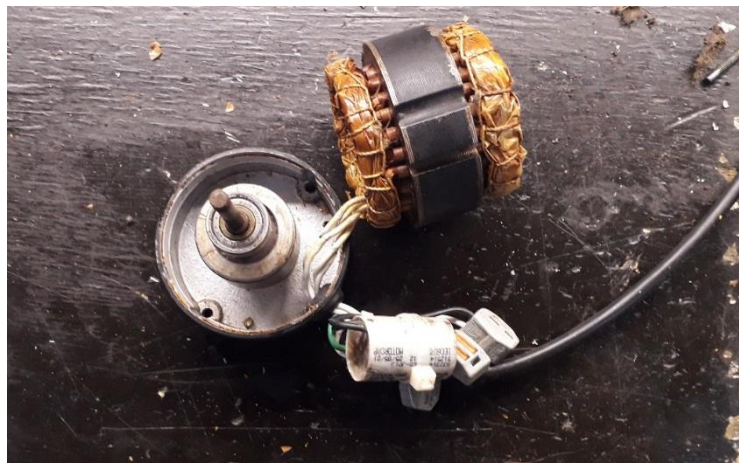
Figura 11: Motor desmontado para troca de capacitor

3° Baixa rotação - Alguns ventiladores apresentavam baixa rotação devido a redução da capacitância do capacitor de partida. A reparação desse defeito consistia na troca do capacitor.

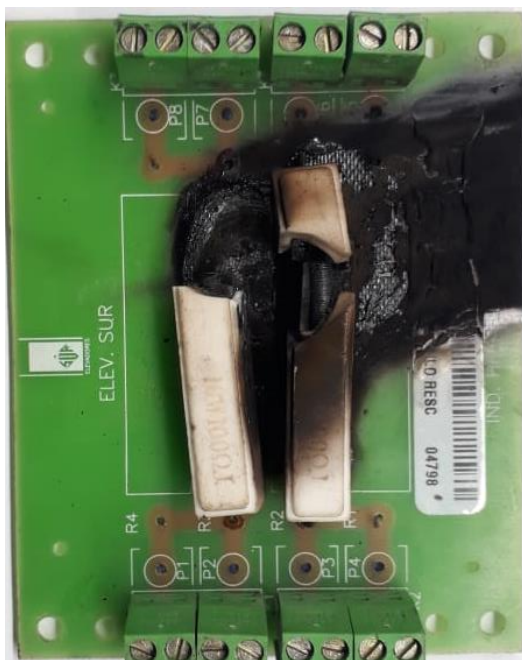
Figura 12: modulo de dissipação danificado

No laboratório adentrava várias placas para reparação cujo reparo era simples. Eram os casos da fonte alimentação dos elevadores da marca Thyssenkrupp, o módulo de dissipação, o módulo de emergência e a placa para conexão. A reparação dessas placas, consistia na substituição de componentes básicos, como resistores, capacitores e/ou fusíveis, ou na limpeza. Como elas adentravam ao laboratório com os mesmos defeitos, o reparo sempre era executado facilmente com êxito.
