INSTITUTO FEDERAL DE EDUCAÇÃO, CIÊNCIA E TECNOLOGIA DO RIO GRANDE  
DO NORTE – IFRN

**RELATÓRIO DE ESTÁGIO CURRICULAR SUPERVISIONADO, DESENVOLVIDO  
NA COMPANHIA DE ÁGUAS E ESGOTOS DO RIO GRANDE DO NORTE  
(CAERN), MUNICÍPIO DE NATAL - RN, NO PERÍODO DE 05/07/2021 A 04/01/2023**

Relatório técnico-científico apresentado ao Curso Superior de Tecnologia em Gestão Ambiental, do Instituto Federal de Educação, Ciência e Tecnologia, em cumprimento às exigências legais, como requisito parcial à obtenção do título de Tecnólogo em Gestão Ambiental.

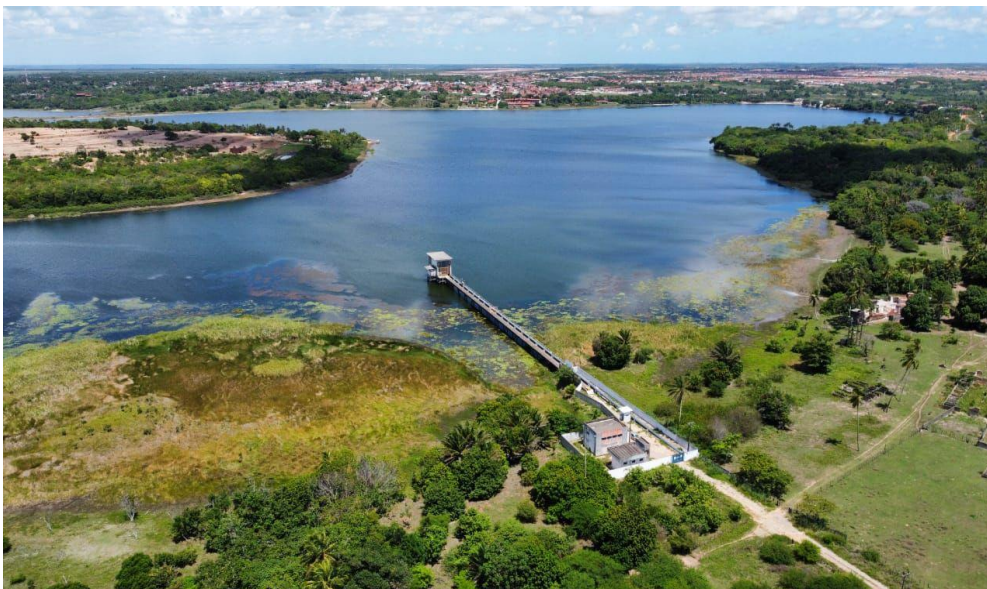
**Figura 05** - Ponto de captação de água na Lagoa de Extremoz.

O ponto de captação ou baixo recalque (figura 05), possui três bombas centrífugas de eixo vertical, e fica a, aproximadamente, 2,5 m de profundidade, dependendo do volume da lagoa.

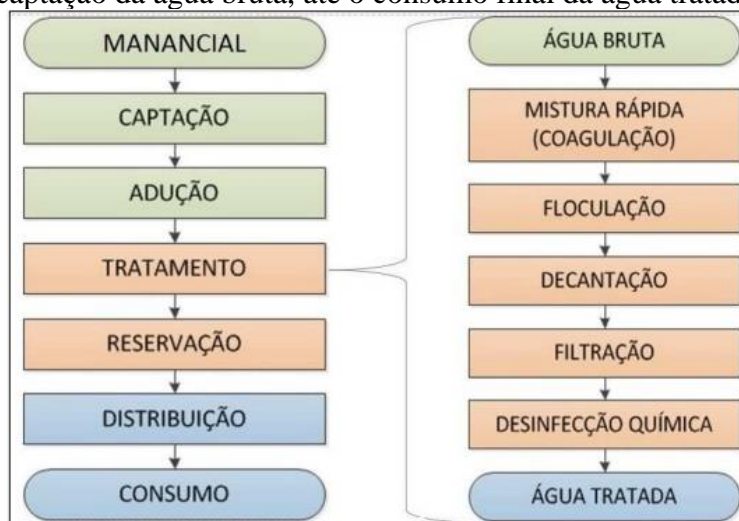
**Figura 07** – Fluxograma mostrando o processo geral realizado pela ETA Extremoz, desde a captação da água bruta, até o consumo final da água tratada.

O processo de tratamento é muito importante para que a água chegue em boas condições para o consumo da população, dentro dos padrões de potabilidade (figura 07).

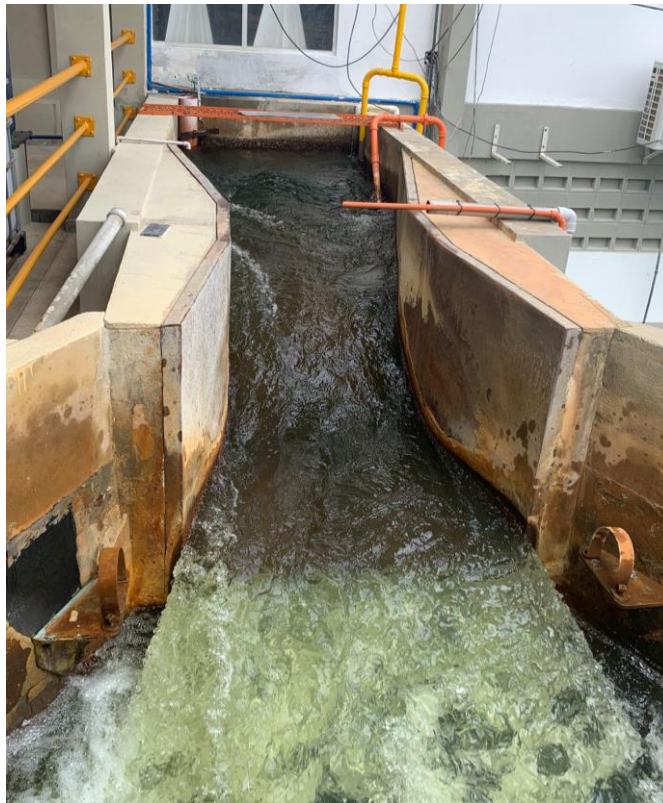
**Figura 09** - Processo de “mistura rápida” na Calha *Parshall*.

1) Mistura rápida na Calha *Parshall* (figura 09): Assim que a água bruta chega à estação, ela passa por uma coagulação. Até novembro de 2022, eram utilizados produtos químicos, como o dióxido de cloro (uma mistura de ácido clorídrico e clorito de sódio) e cloro gás como pré-oxidantes, e o Policloreto de Alumínio (PAC) como coagulante. Em dezembro do mesmo ano, a ETA parou de utilizar o dióxido de cloro e, no lugar deste, passou a realizar testes com o permanganato de potássio.

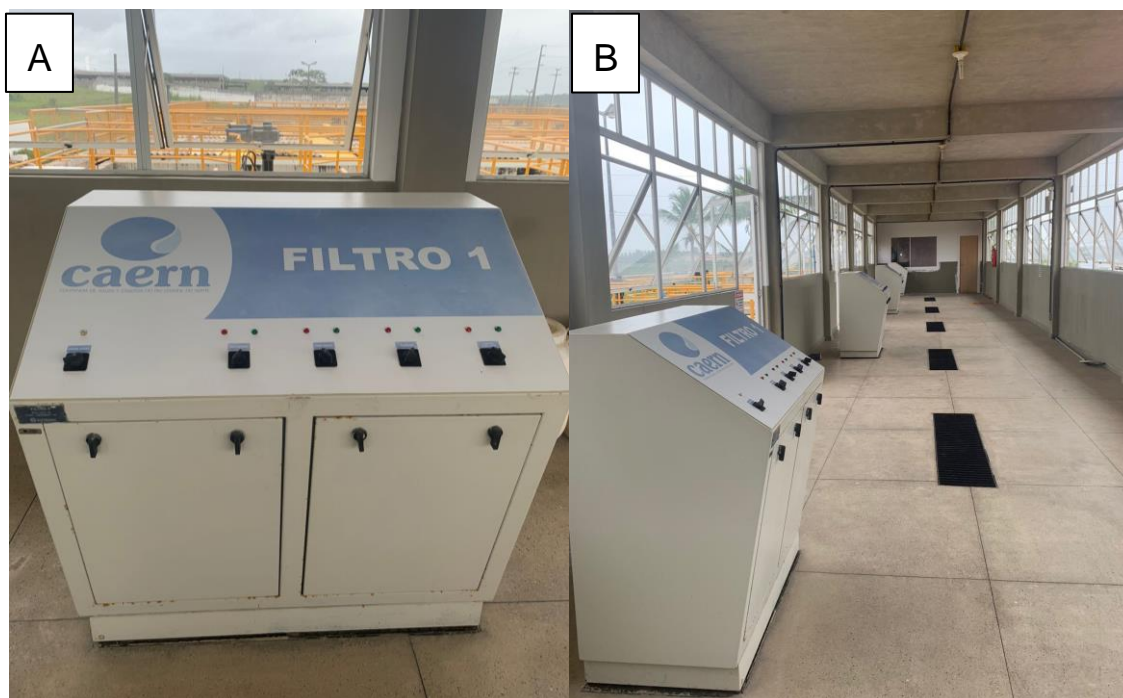
**Figura 13** – A) Quadro de comando do Filtro 1; e B) Sala de Comando dos Filtros.

Cada filtro tem seu próprio quadro de comando (figura 13-A), localizado na Sala de Comando dos Filtros (figura 13-B). A lavagem dos filtros precisa ser realizada a cada 24 horas, ou quando é observado alguma mudança na qualidade da água filtrada. Para esse procedimento, o operador disponível aciona o quadro de comando para iniciar a lavagem, com o auxílio dos compressores de ar comprimido (figura 14-B).

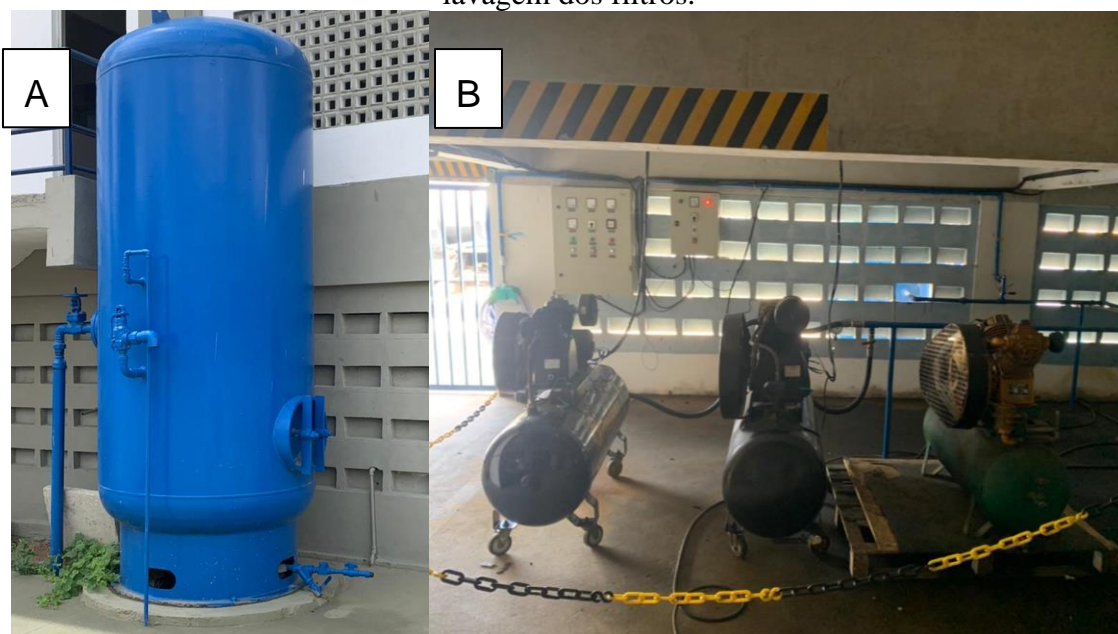
**Figura 14** – A) Cilindro de ar comprimido; e B) Compressores de ar comprimido usados na lavagem dos filtros.

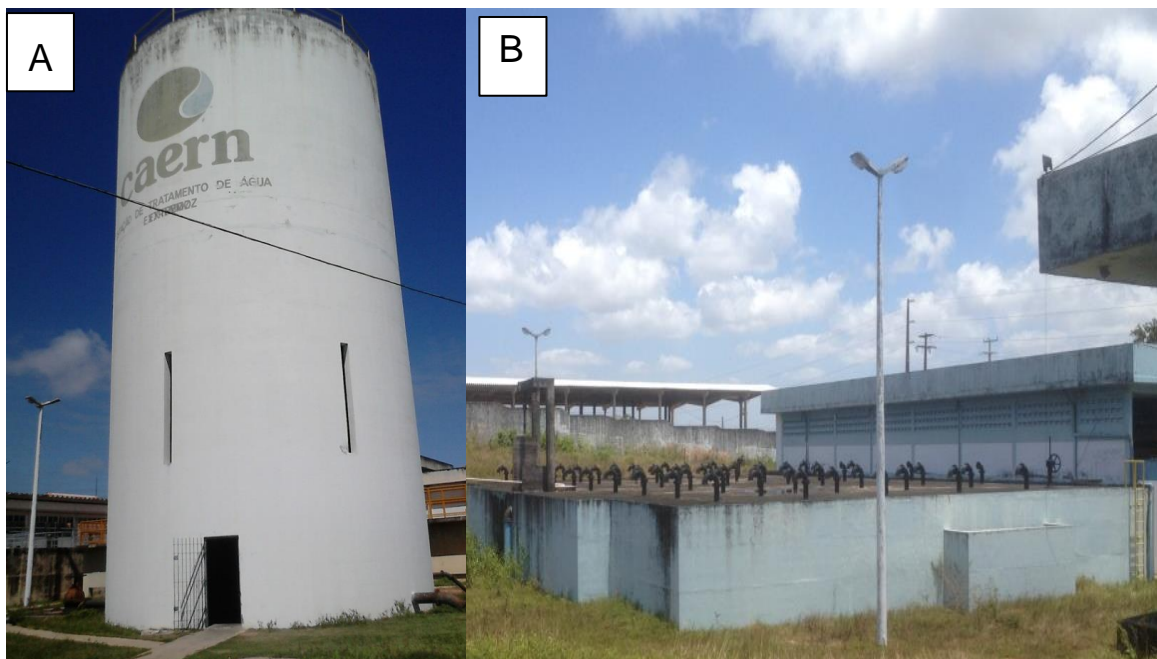
**Figura 16** – A) Reservatório elevado; e B) Reservatório apoiado.

- 6) Reservatórios: A estação possui dois reservatórios de água tratada, um “elevado”, com capacidade de 350 m<sup>3</sup> (figura 16-A), e outro “apoiado”, com capacidade de 1500 m<sup>3</sup> (figura 16-B).

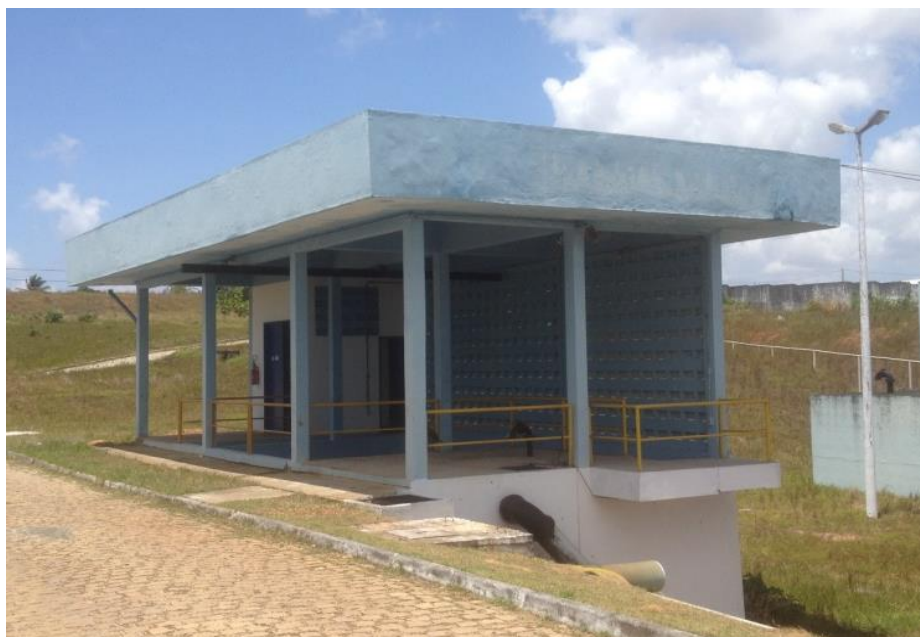
**Figura 17** - Estação elevatória de resíduos gerados.

Após o processo de tratamento, como já citado anteriormente, todo o resíduo gerado durante os processos, é direcionado para a Estação elevatória de resíduos gerados (casa de lodo) (figura 17), sendo, em seguida, depositado nas lagoas de sedimentação

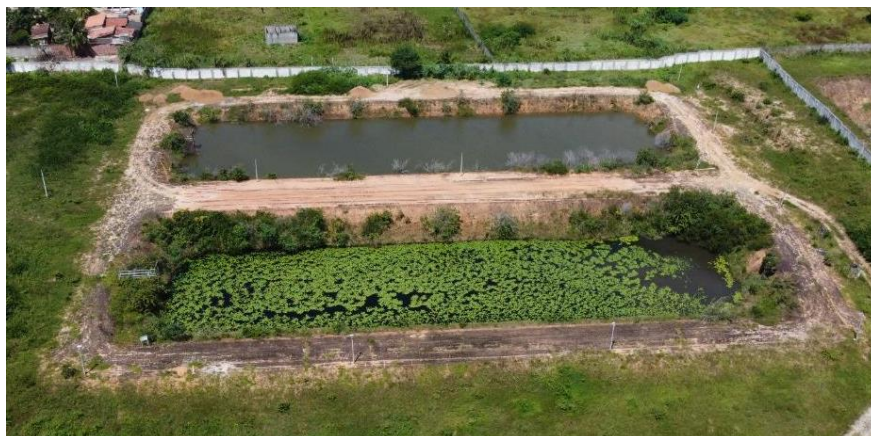
**Figura 18:** Lagoas de sedimentação de resíduos.

A Estação possui 2 lagoas de sedimentação, porém, apenas uma delas está em funcionamento. A outra lagoa foi desativada devido à eutrofização, como mostra na figura 18 a seguir.

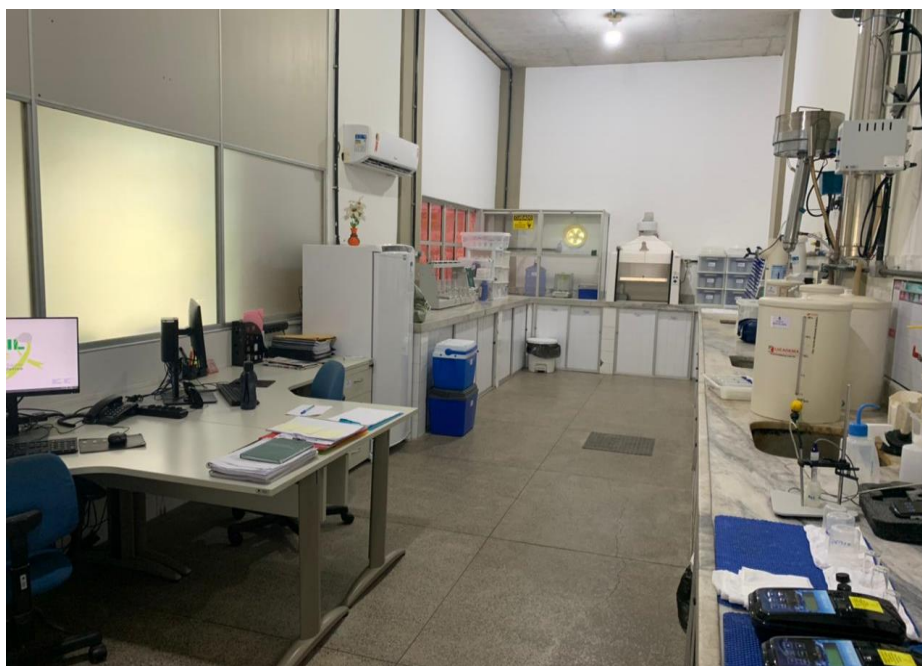
**Figura 19 -** Laboratório de análises físico-químicas.

A ETA possui dois laboratórios, um para análises físico-químicas (Figura 19) e outro para análises bacteriológicas (Figura 20).

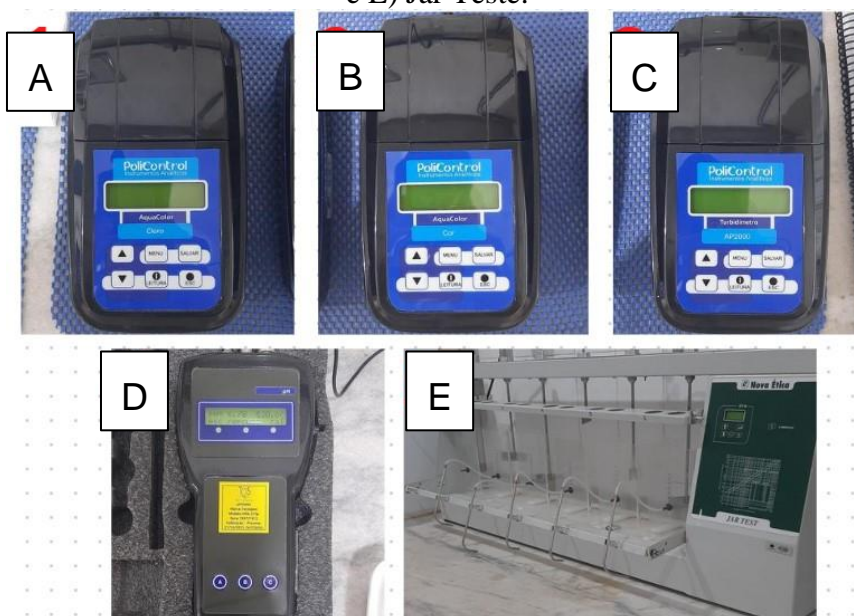
**Figura 21** – A) Leitor de cloro; B) Fotocolorímetro; C) Turbidímetro; D) pHmetro; e E) Jar Teste.

No laboratório de análises físico-químicas, existem quatro aparelhos para a leitura das amostras: pHmetro, Turbidímetro, Fotocolorímetro e leitor de cloro, além de um Jar Teste utilizado para a realização de testes de novos produtos químicos (figura 21). Além disso, o laboratório conta com destiladores, barriletes para armazenar a água destilada, uma balança analítica e uma capela de exaustão para a manipulação de produtos químicos (figura 22).

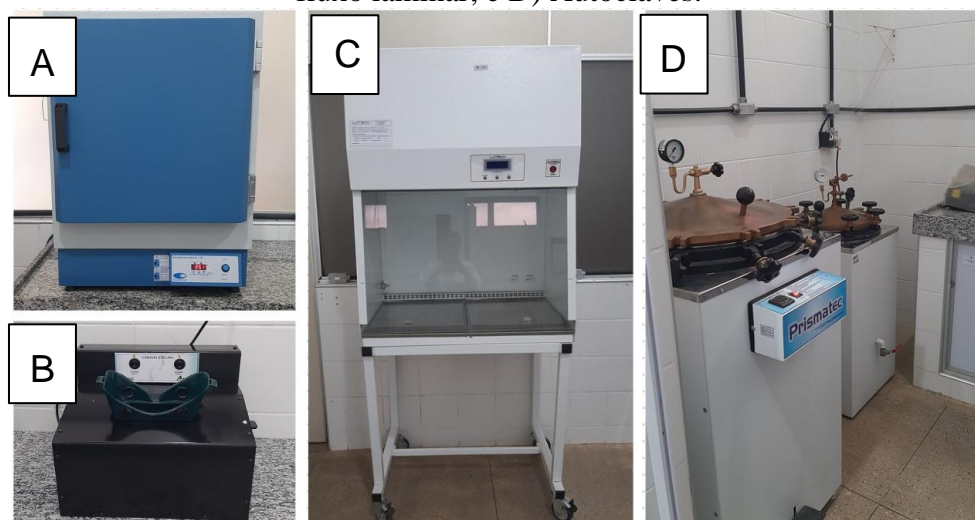
**Figura 23** – A) Estufa bacteriológica; B) Câmara escura de luz ultravioleta; C) Cabine de fluxo laminar; e D) Autoclaves.

O laboratório de análises bacteriológicas possui estufas bacteriológicas para a incubação de amostras, câmara escura de luz ultravioleta, cabine de fluxo laminar, autoclaves para a esterilização dos frascos de coleta, além de uma geladeira onde são armazenados os meios de culturas e os armários de materiais auxiliares (figura 23).

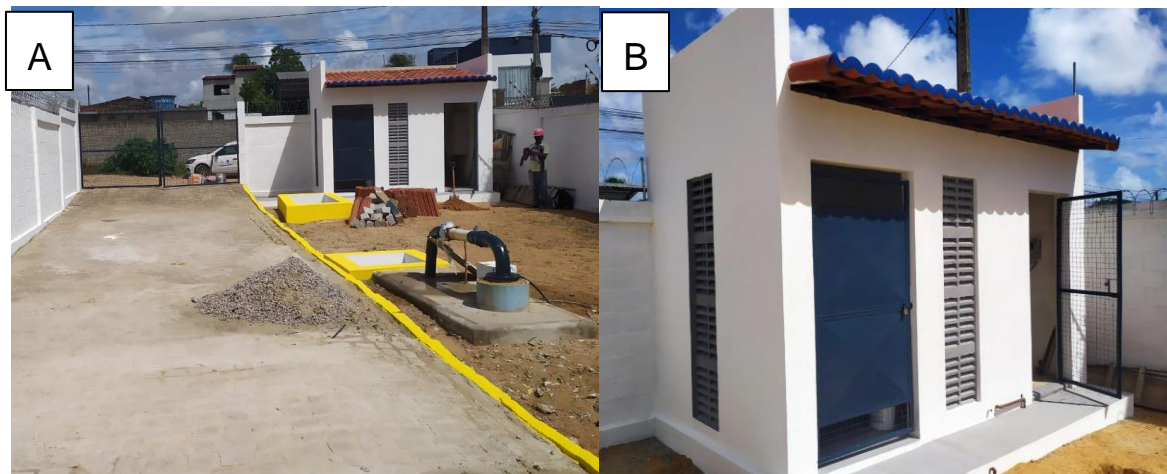
**Figura 24** – A) Poço padrão CAERN; e B) Casa de química.

Um poço padrão CAERN possui barrilete de entrada e uma casa de química para armazenar o cloro utilizado no tratamento (figuras 24).

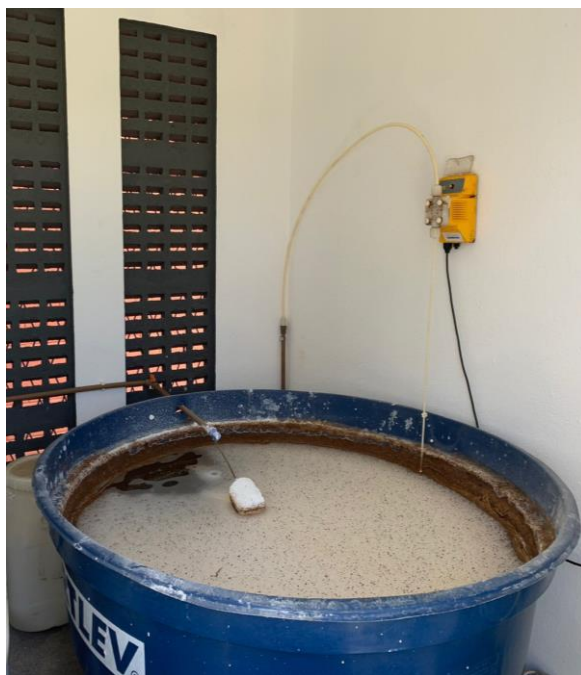
**Figura 26** - Sistema de dosagem de Dicloro do R8.

Para o tratamento da água de poços é utilizado o *Hypocal*, podendo este ser em pastilha ou granulado (figura 25). Além disso, no reservatório R8 é utilizado o Dicloro (figura 26) - o cloro gás é utilizado apenas na ETA e na Z16.

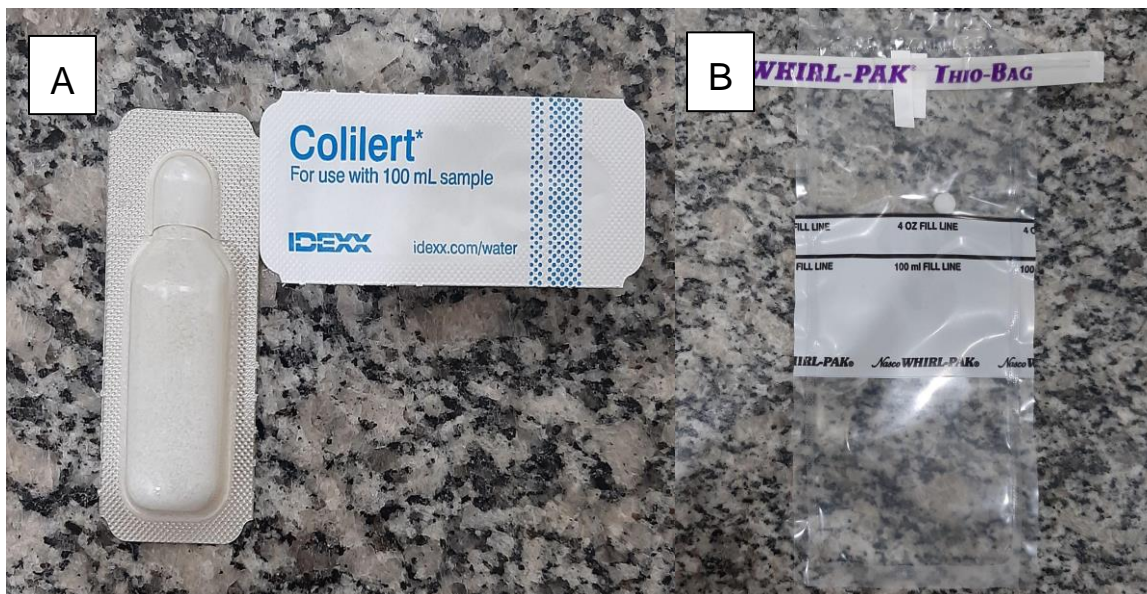
**Figura 28** – A) Meio *Colilert*; e B) Saquinho *Thio-bag*.

Para as análises bacteriológicas, o meio de cultura utilizado é o Substrato Enzimático *Colilert* (meio de crescimento sintético), que detecta e quantifica, simultaneamente, coliformes totais e *E. coli*, com resultados em 24 horas (figura 28-A). As amostras são armazenadas em *Thio-bags*, que são saquinhos lacrados e estéreis, que suportam até 100 mL de água (figura 28-

B). Cada *Thio-bag* contém um comprimido de Tioissulfato para neutralizar a ação do cloro presente na água e, assim, obter o resultado real da amostra.

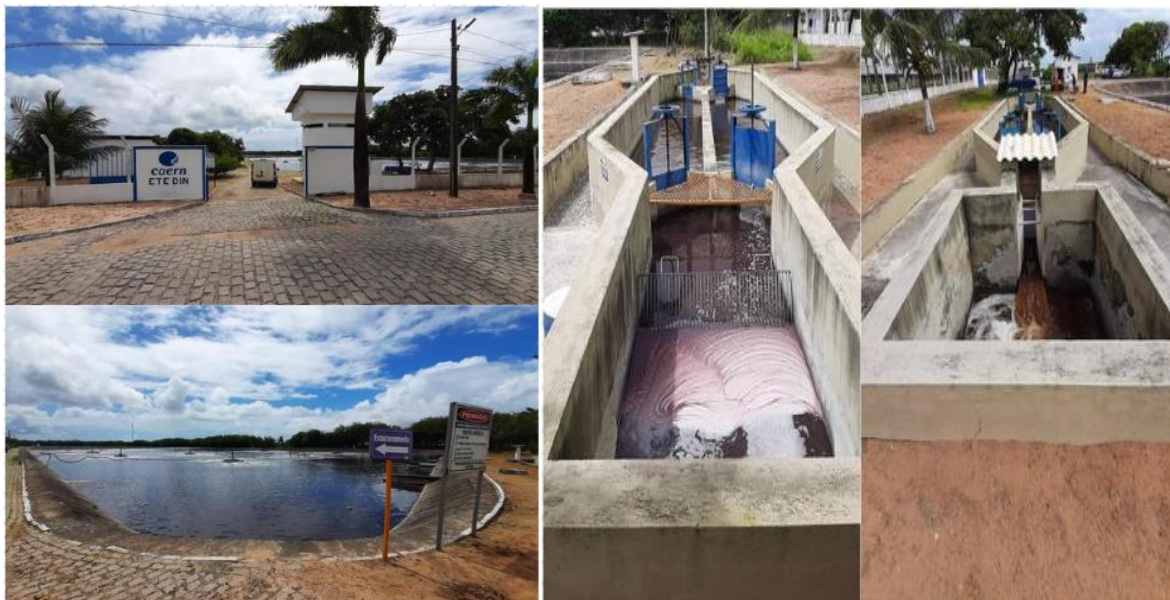
**Figura 31:** Estação de Tratamento de Esgoto do DIN.

As coletas de amostras de esgotos são realizadas, a cada dois meses, por uma equipe da CAERN, juntamente com uma empresa terceirizada, responsável por realizar as análises dos parâmetros. As amostras são retiradas das ETE's do DIN (figura 31), Beira rio (figura 32) e Jardim Lola I e II (figuras 33 e 34). A ETE do DIN é a única que trata esgoto industrial, enquanto, as outras tratam esgoto doméstico. Nas ETE's da comunidade Beira Rio, Jardim Lola I e Jardim Lola II, a saída de tratamento do esgoto é lançada no Rio Potengi.
