INSTITUTO FEDERAL DE EDUCAÇÃO, CIÊNCIA E TECNOLOGIA DO RIO GRANDE
DO NORTE - IFRN

**GESTÃO QUALI-QUANTITATIVA DAS INSTALAÇÕES SANITÁRIAS DE UMA
INSTITUIÇÃO DE ENSINO: PROPOSTA DE COEFICIENTE CORRIGIDO DE
RETORNO DE ESGOTOS**

Dissertação apresentada ao Programa de Pós-Graduação de Uso Sustentável de Recursos Naturais (PPGUSRN) do Instituto Federal de Educação, Ciência e Tecnologia do Rio Grande do Norte, na Linha de Saneamento, em cumprimento às exigências legais como requisito à obtenção do título de Mestre.

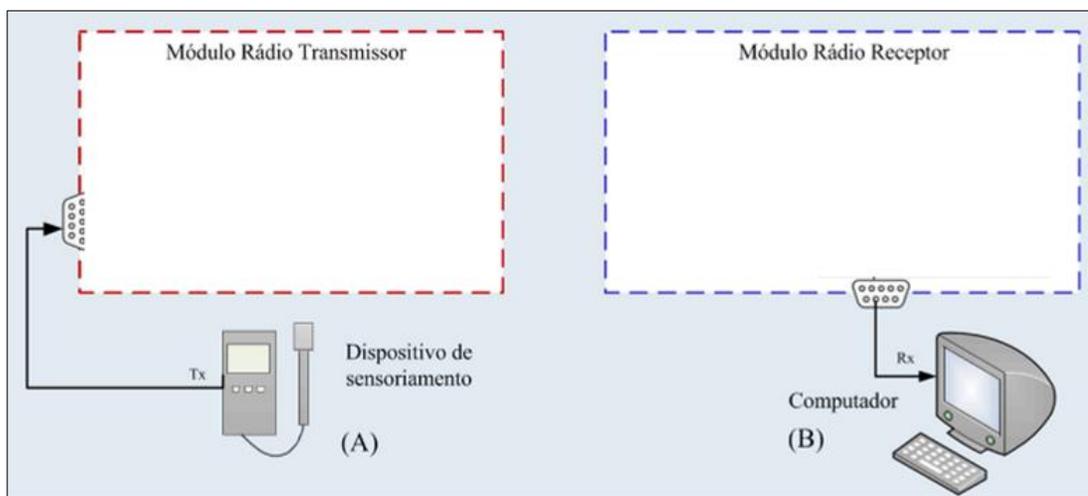
Figura 1: Funcionamento da transmissão das medições por telemetria

A Figura 01 mostra o princípio de funcionamento da telemetria: através dos medidores de vazão ultrassônicos, são realizadas diversas coletas ao longo do dia das lâminas do fluido na Calha Parshall. Essas informações são processadas no módulo controlador que calcula a vazão, previamente formulada com base na dimensão da calha Parshall, através dos valores da lâmina do fluido. Esses dados são transmitidos pelo transmissor em rede de internet e são recebidos pelo receptor, que gera um banco de dados com todas as medições aferidas durante um intervalo de tempo, sendo esse banco de dados processados em planilhas ou documentos de texto para serem manipulados.

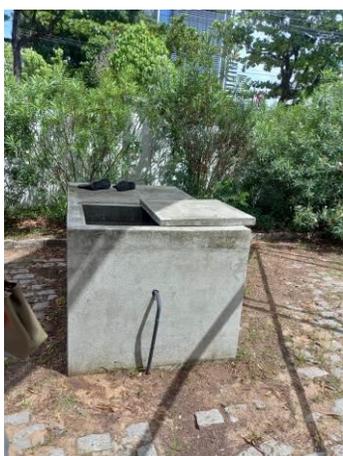
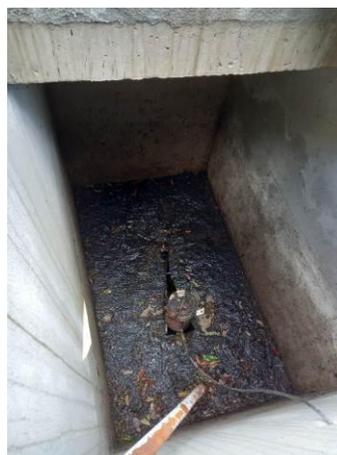
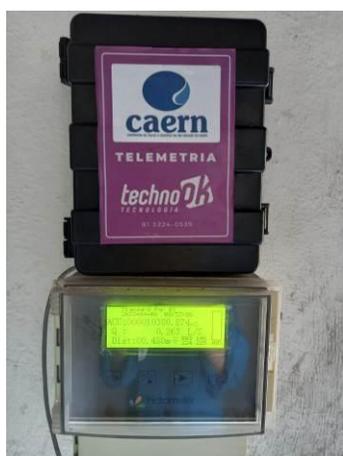
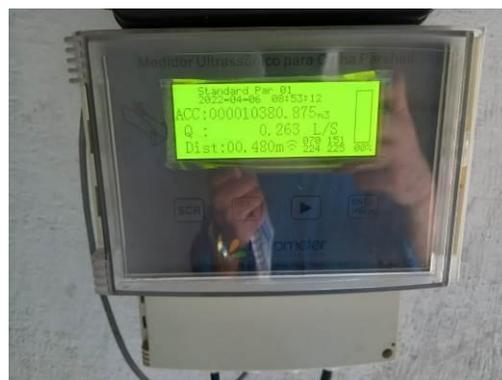
Figura 2: Dispositivos para medição de esgotos por telemetria

A Figura 02 mostra um exemplo prático da instalação desses dispositivos no ramal de saída dos efluentes em uma instituição de ensino privada, que já adota a medição real do esgoto gerado, localizada no bairro de Tirol, na cidade de Natal/RN. Os registros fotográficos foram feitos no dia 06 de abril de 2022 por meio de visita *in loco* das instalações.

Figura 02.a – Caixa do medidor de vazão

Figura 02.b – Medidor de vazão ultrassônico na Calha Parshall

Figura 02.c – Receptor de dados

Figura 02.d – Medições de vazões instantâneas

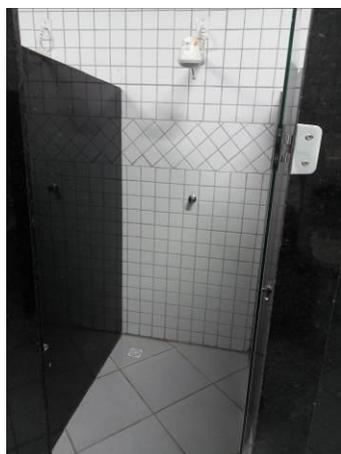
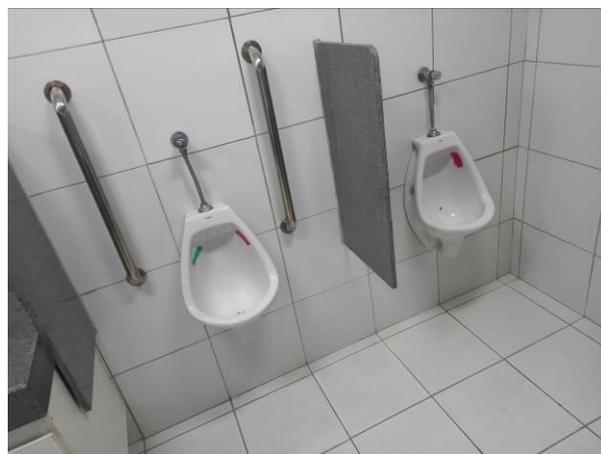
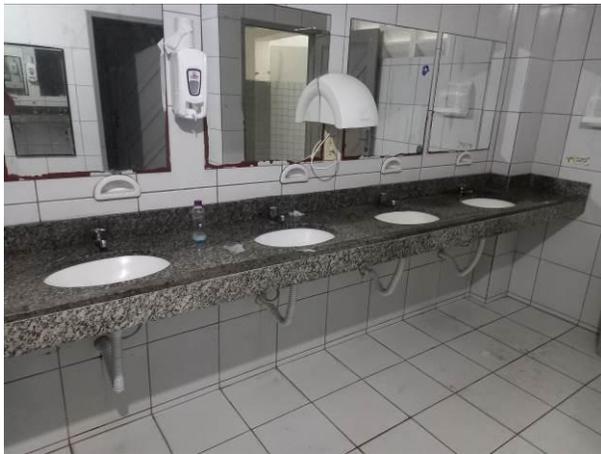
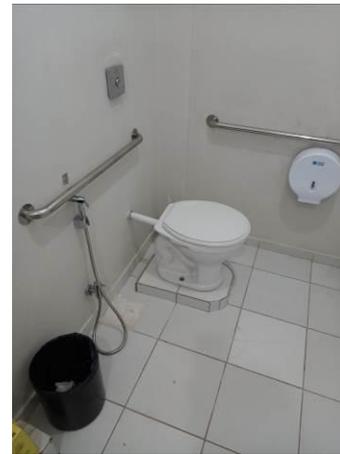
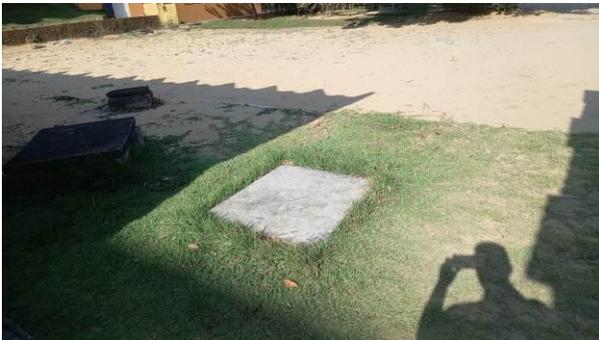
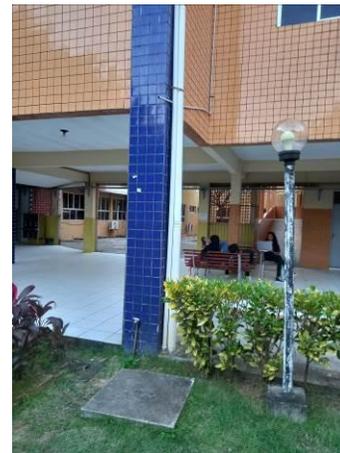
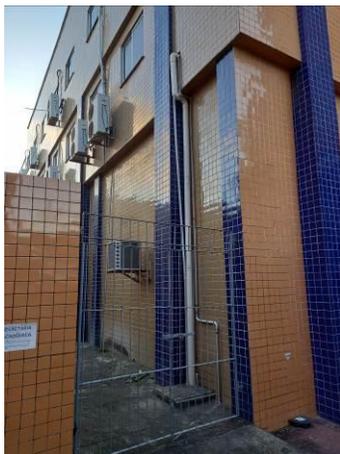
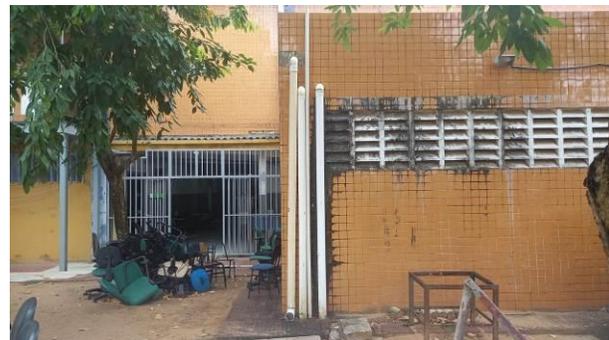
Figura 7: Vistoria de *in loco* das peças e instalações sanitárias

Figura 07 a) - Chuveiro

Figura 07 b) Mictórios

Figura 07 c) lavatórios

Figura 07 d) Bacia sanitária

Figura 07 e) Caixa de inspeção

Figura 07 f) Tubo de queda seguido de caixa

Figura 07 g) Tubo de queda seguido de caixa

Figura 07 h) Tubo de ventilação e de drenagem

Para orientação das visitas *in loco* e as inspeções, foi realizado um *check-list*, conforme Apêndice baseado na norma vigente NBR 8160 - Sistemas prediais de esgoto sanitário - Projeto e execução (ABNT, 1999).

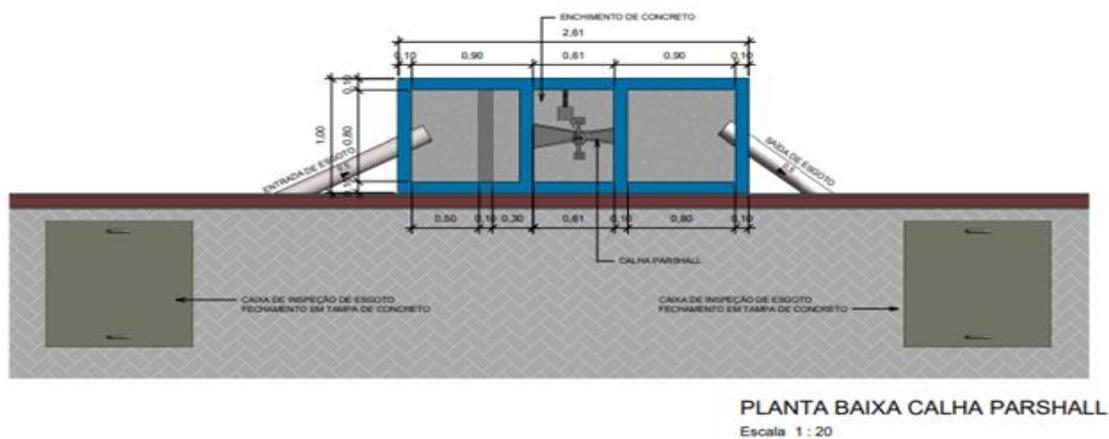
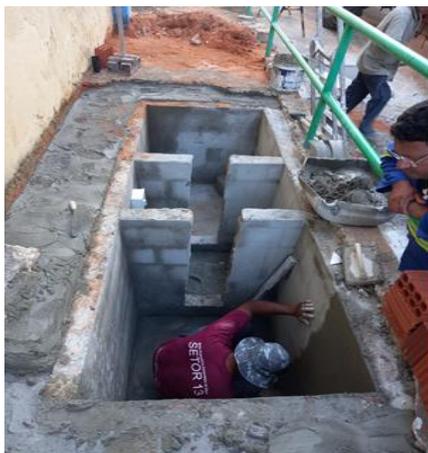
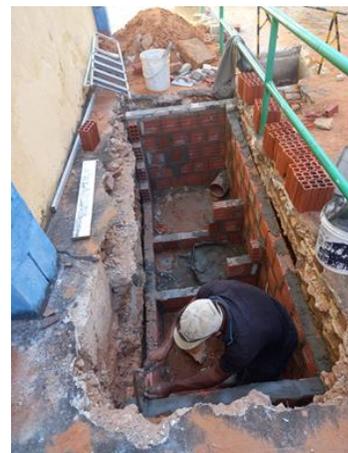
Figura 8: Caixa do medidor de vazão da Avenida Nevaldo Rocha

Para a medição real da geração de esgotos do campus, serão necessárias as instalações de uma calha Parshall e um medidor de nível e vazão do tipo ultrassônico juntamente com painel eletrônico em cada caixa de inspeção na saída de esgotos. As caixas já existentes foram alteradas para atender o novo arranjo com caixa de pré-tratamento, caixa de proteção do medidor de vazão e caixa de passagem do efluente construídas em alvenaria de tijolo cerâmico e rebocadas com argamassa de cimento e areia, como mostram as Figuras 08 e 09.

Figura 08 – a) Planta baixa da calha Parshal

Figura 08 (b) – Execução da caixa do medidor de vazão

Figura 08 (c) - Execução da caixa do medidor de vazão

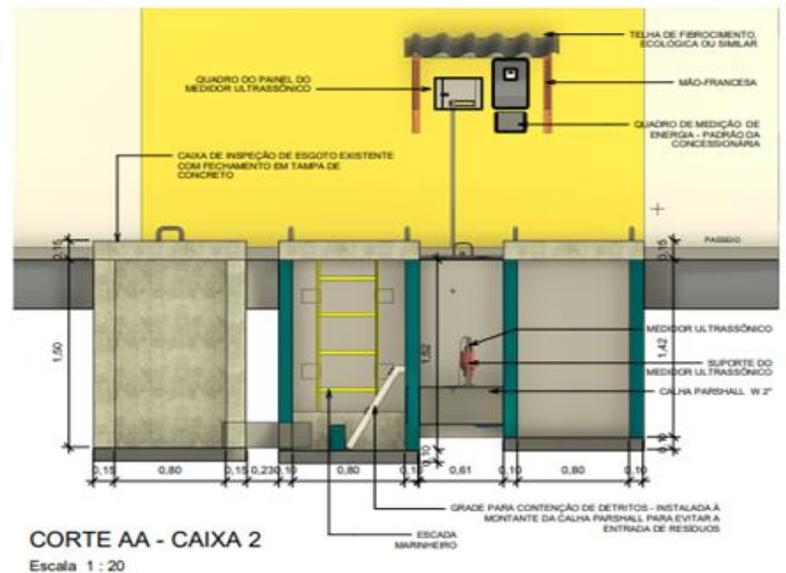
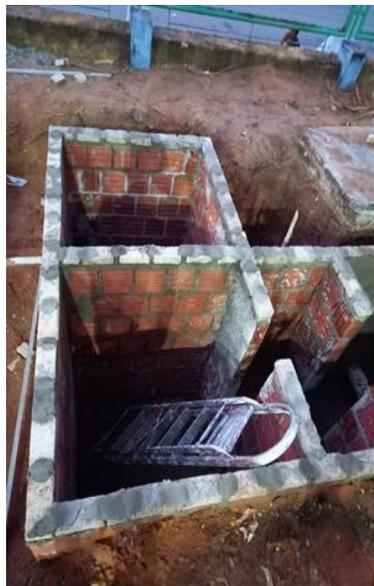
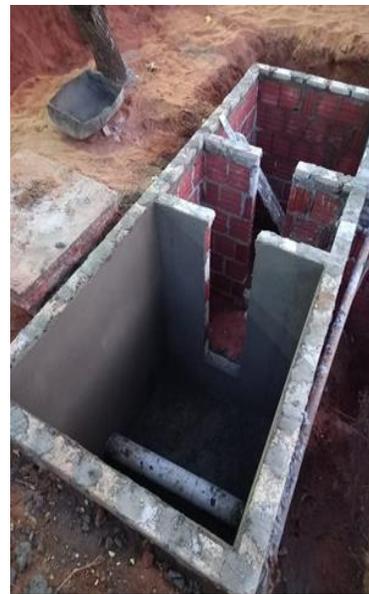
Figura 9: Caixa do medidor de vazão da Avenida Salgado Filho

Figura 09 – a) Vista em Corte da caixa do medidor de vazão

Figura 09 – b) Execução da caixa do medidor de vazão Figura 09 – c) Execução da caixa do medidor de vazão
Fonte: NORDESTEHIDRO (2022)

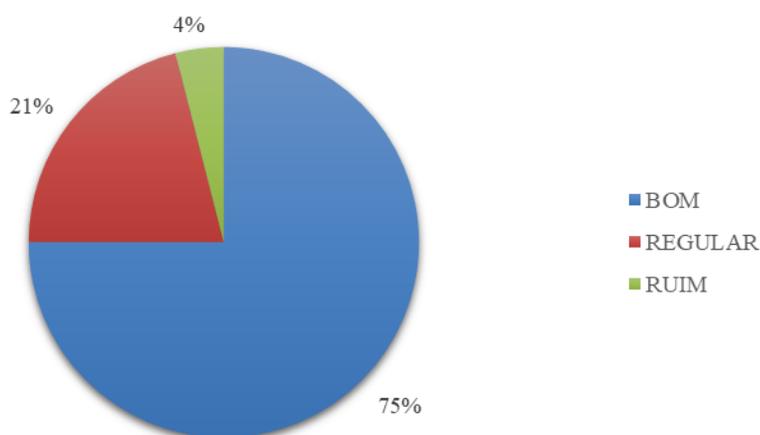
Figura 12: Estado de higienização dos banheiros

Investigou-se também qual o estado de higienização dos recintos e constatou-se que, conforme Figura 12, 75% dos ambientes vistoriados registraram “bom” estado de higienização; enquanto 21% apresentaram “regular” higienização e apenas 4% com estado de higienização considerado “ruim”.

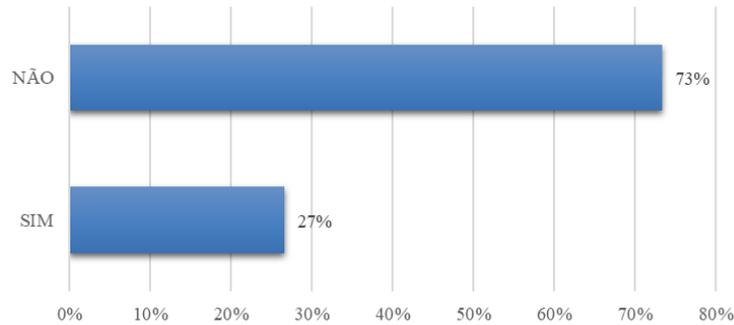
Figura 13: Comprimento dos ramais de descarga superiores a 10 m

Conforme norma NBR 8160 - Sistemas prediais de esgoto sanitário - Projeto e execução (ABNT, 1999), o comprimento máximo dos ramais de descarga e de esgoto, caixas sifonadas e caixas de esgoto, cuja distância é no máximo 10 m. Essa metragem deve ser adotada, uma vez que comprimentos maiores podem dificultar a desobstrução das tubulações, bem como dificultar a manutenção, em virtude da maior possibilidade de acúmulo de sólidos grosseiros, os quais dificultam o fluxo contínuo dos efluentes nas canalizações. Dessa maneira, a Figura 13 mostra que 73% das instalações sanitárias dos banheiros são inferiores a 10m; e que 27% delas apresentam canalizações superiores a 10m, o que indica a necessidade da execução de caixas intermediárias para facilitar a manutenção e inspeção dessas tubulações.

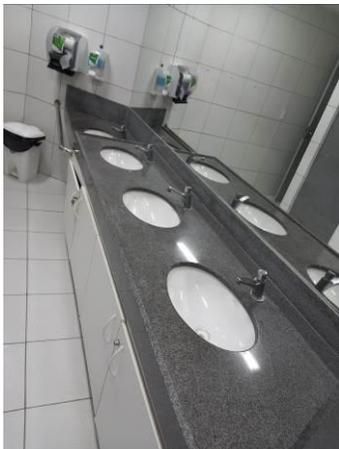
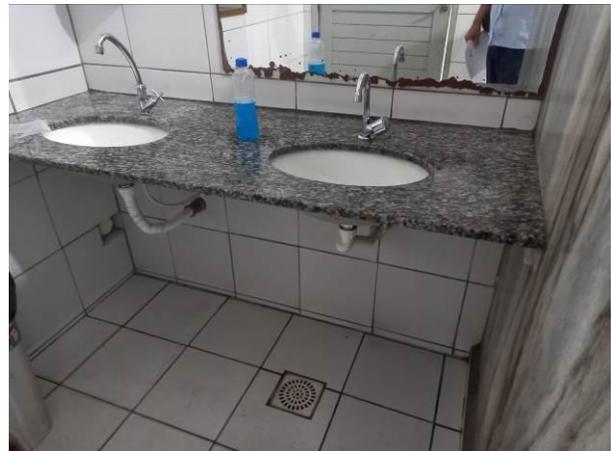
Figura 14– automatização das pias

Das instalações vistoriadas, verificou-se a presença de torneiras automáticas. Esses acessórios são de grande importância na redução do consumo de água, uma vez que limita o tempo de uso dos equipamentos e consequentemente o desperdício de água. Dessa forma, como mostra a Figura 14 e Figura 15, foi constatado que 66% dos banheiros vistoriados não apresentam torneiras/pias automáticas; e 15% apresentam parcialmente, ou seja, nesses ambientes, nem todas as pias são automatizadas, o que totaliza 81% dos banheiros sem torneiras automáticas.

Figura 15 a) – Pias com torneiras automáticas

Figura 15 b) Pias com torneiras convencionais

Contudo, apesar de não ter sido detectado vazamento de água, percebeu-se a ausência de pias automáticas nos ambientes vistoriados. A instalação e substituição desse aparelho sanitário com esse dispositivo reduziria o consumo e desperdício de água, propiciando assim uma economia para os gastos da instituição. Além disso, outro ponto que pode gerar desperdício de água são os aparelhos sanitários desgastados ou danificados.

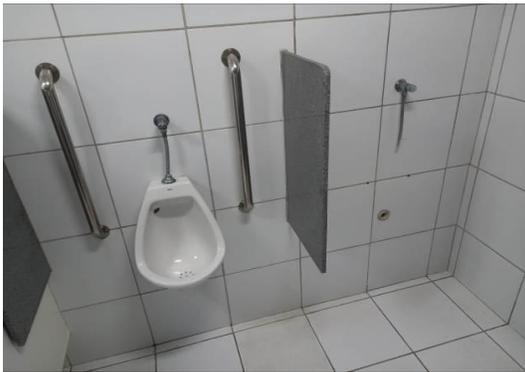
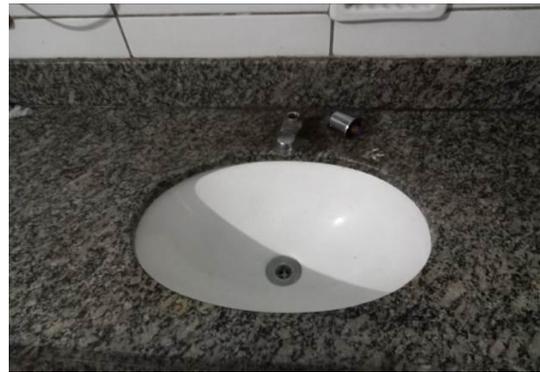
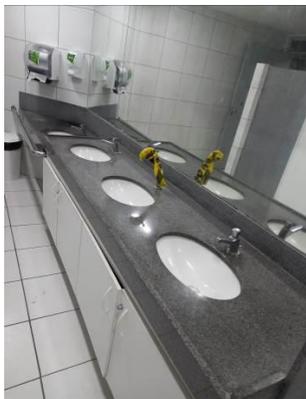
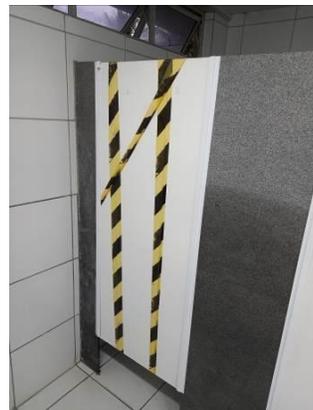
Figura 16: Estado de conservação das peças sanitárias

Já o estado de conservação foi considerado “ruim” quando o banheiro ou as peças sanitárias estavam quebradas e não garantiam a funcionalidade, impossibilitando assim seu uso. Logo, a Figura 17 representa que 72% das instalações dos banheiros são consideradas “boas”, enquanto 17% e 11% apresentam, respectivamente, um estado de conservação regular e ruim.

Figura 16 (a) - : Banheiro sem mictório

Figura 16 (b): Lavatório com torneira danificada

Figura 16 (c): Lavatório com pia danificada

Figura 16 (d): Cabine sanitária interdita

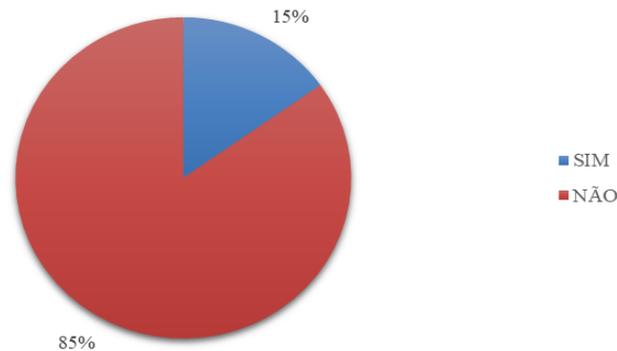
Figura 18: Detecção de odor no SPES

Um outro ponto importante da pesquisa foi a detecção de odor nos ambientes sanitários. Foi observado odor em 15% dos ambientes, enquanto 85% dos ambientes não apresentaram mau cheiro, com base na Figura 18. A constatação de odores está diretamente ligada aos ramais de

ventilação e aos desconectores, elementos esses indispensáveis para o bom funcionamento dos sistemas hidrossanitários.

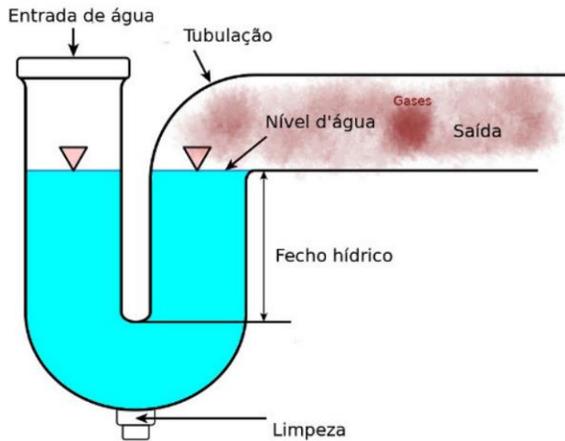
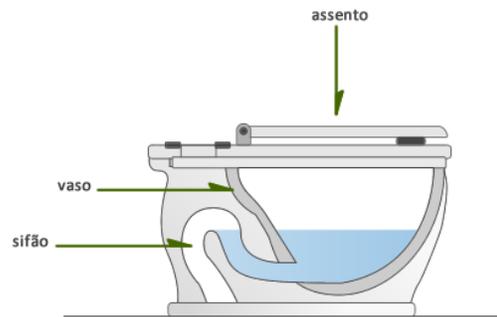
Figura 19: Fecho hídrico em aparelhos sanitários

Para conhecimento da origem do problema dos odores, foi verificada a existência de desconectores no SPES. Os desconectores são dispositivos providos de fecho hídrico, cuja função é vedar a passagem de gases no sentido oposto ao deslocamento do esgoto por meio de uma camada líquida de nível constante, apresentando altura mínima de 5 cm. Todos os aparelhos sanitários devem ser protegidos por desconectores, cuja instalação pode atender a um aparelho ou a um conjunto de aparelhos de uma mesma unidade autônoma (Figura 19).

Figura 19 (a) – Fecho hídrico em sifão
Fonte: Ecivilnet (2023)

Figura 19 (b) Fecho hídrico em bacia sanitária
Fonte: Portal do Professor (2023)

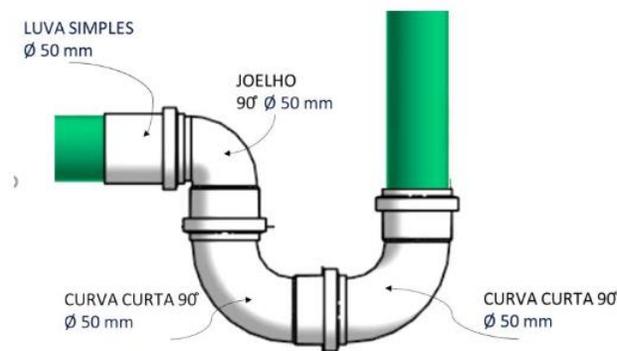
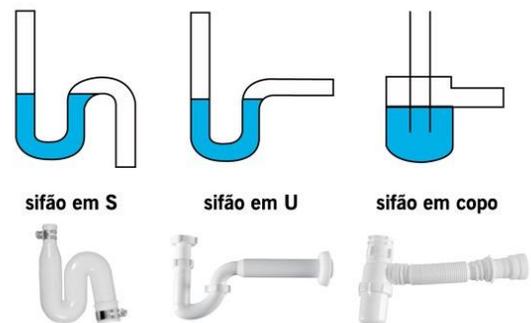
Figura 20: Tipos de sifão

Com base no *Uniform Plumbing Code* (UPC, 2023) dos Estados Unidos e do *National Plumbing Code of Canada 2020* (NPC, 2019), preponderam nos respectivos países o uso do sifão tubular rígido do tipo “P”, peça única, e de diâmetro nominal (DN) de 50 mm. Além disso, nessas normativas também existem alguns desconectores que têm seu uso proibido nesses países, como o sifão do tipo S; Sifão Sino; e Sifão com Coroa Ventilada.

Segundo Moura e Piske (2023), até o momento no Brasil, apenas se encontra disponível o sifão “P” rígido (DN 40mm), peça única e sem o plug inferior para inspeção.

Figura 20 (a) – Sifão tubular rígido
Fonte: Moura e Piske (2023)

Figura 20 (b) – Sifões no mercado
Fonte: Astra (2018)

Nesse cenário, recomenda-se a construção de um sifão com peças e conexões disponíveis no Brasil, unidas por adesivo de PVC para garantir resistência mecânica e vedação. Esse sifão é autolimpante, portanto, a acessibilidade deve ser garantida apenas para a passagem de cabos desentupidores em uma eventual necessidade de desobstrução do sistema. Solução semelhante já é frequentemente adotada em ramais de descarga de máquinas de lavar roupa (Carvalho Júnior, 2019; *apud* Moura; Piske; 2023).

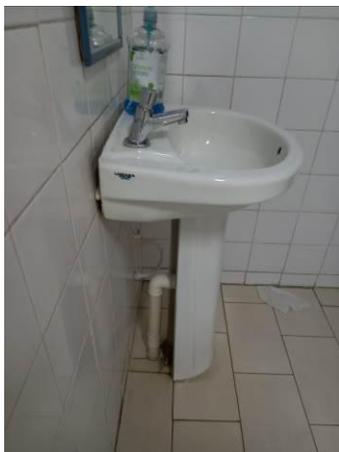
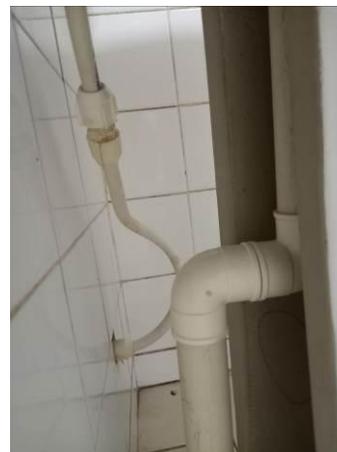
Figura 21: Ausência de desconectores

Figura 21 (a) – Lavatório sem sifão

Figura 21 (b) – Lavatório sem sifão

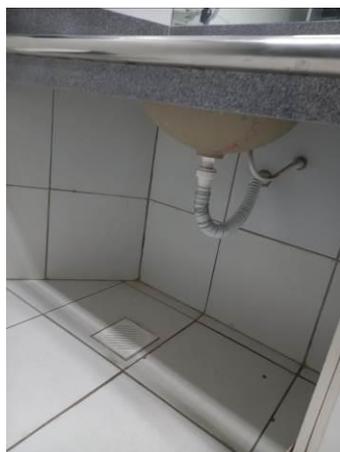
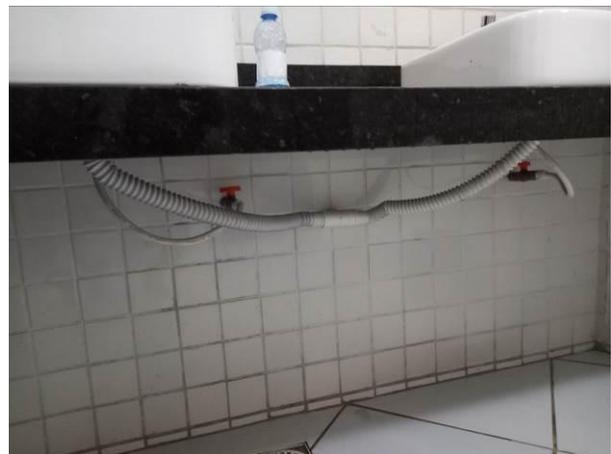
Figura 23: Fecho hídrico dos desconectores

Apesar da pesquisa ter apontado que 72% dos ambientes apresentaram sifão e caixa sifonada, deve-se atentar a existência do fecho hídrico para que assim as peças sanitárias garantam sua funcionalidade. Dessa forma, constatou-se que, como mostram as Figuras 23 e Figura 24, 52% dos ambientes não apresentaram fecho hídrico recomendado por norma, que é de 5 cm; e que 7% das instalações apresentaram parcialmente, ou seja, nem todas as peças sanitárias estavam em conformidade com a norma (Figura 23).

Figura 23 (a) – Fecho hídrico conforme norma

Figura 22 (b) – Sifão em desacordo de norma

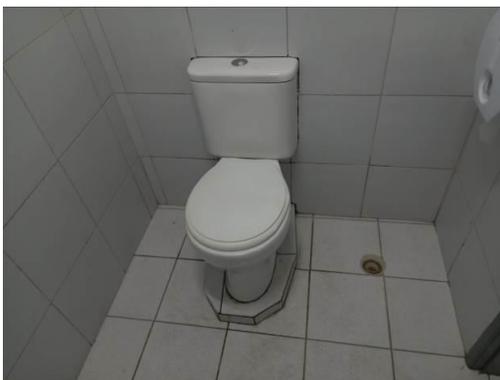
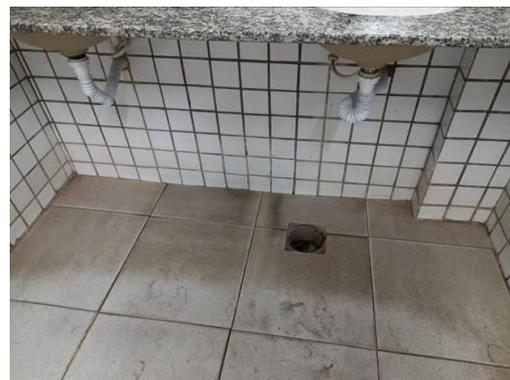
Figura 25: Grelhas das caixas sifonadas danificadas

Figura 25 (a) – Caixa sifonada sem grelha

Figura 25 (b) – Caixa sifonada sem grelha

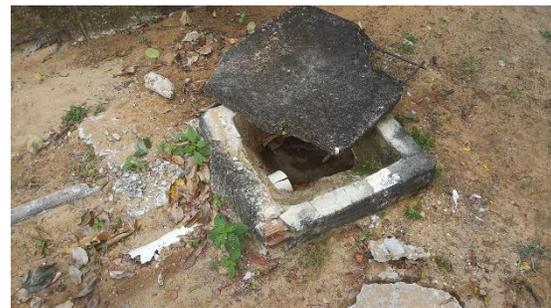
Fig. 29 b) – Caixa de inspeção com extravasor

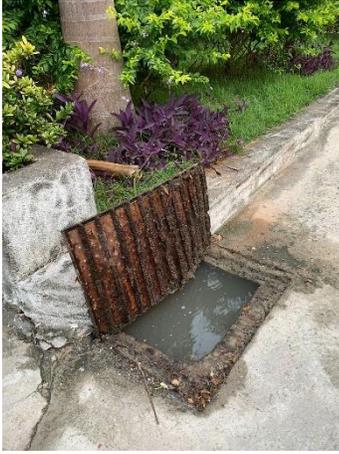
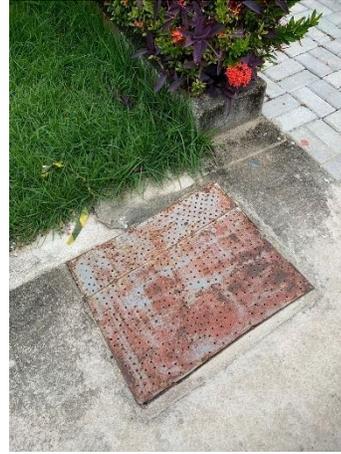
Figura 30: Caixas de inspeção com possibilidade de entrada de areia e água de chuva

Fig.30 a) Caixa de esgoto obstruída com tampa irregular

Fig.30 b) Caixa de esgoto com tampa irregular
