RECOMENDAÇÕES PARA UM SISTEMA DE SINALIZAÇÃO TÁTIL
A PARTIR DE ABORDAGENS ERGONÔMICAS E DA PERCEPÇÃO
DO DEFICIENTE VISUAL PARA O *CAMPUS* PARNAMIRIM DO IFRN

DISSERTAÇÃO

Dissertação de Mestrado apresentada à
Universidade Federal do Rio Grande do
Norte, como requisito para a obtenção do
título de Mestre em Design.

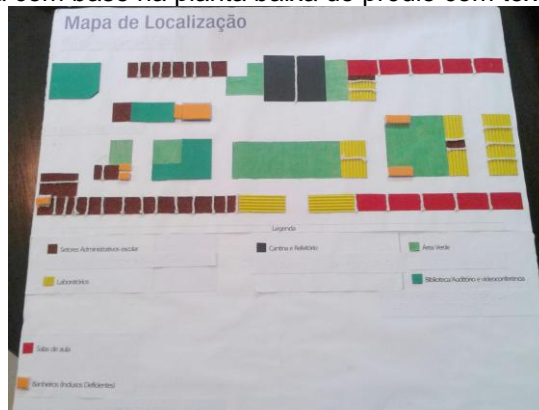
Foto 1 - Mapa com base na planta baixa do prédio com texturas e relevos.

Um dos voluntários da pesquisa auxiliou na montagem dos mapas. Eles foram produzidos em um tamanho um pouco maior que o A3 (29,7 cm x 42cm), para facilitar o manuseio, foi utilizado como base um isopor de 4mm. Ambos os mapas possuíam legenda em Braille e em texto. Além disso, utilizaram vários materiais na sua produção tais como: papel sulfite, emborrachado, papel micro ondulado, papel camurça, cola de PVC, barbante e fita banana. Um dos mapas correspondia à reprodução numa escala ampliada da planta baixa do prédio principal e, nele, os setores estavam representados com materiais de várias texturas e cores diferentes. O outro, era uma representação esquemática do espaço onde foram feitas generalizações. Essas foram necessárias para que, na leitura tátil, o DV pudesse diferenciar as linhas dos pontos e demais áreas que o compõem. Isso é possível porque segundo Loch (2008, p. 47) “na cartografia tátil, podem-se fazer ampliações e deformações que jamais seriam permitidas na cartografia convencional”.

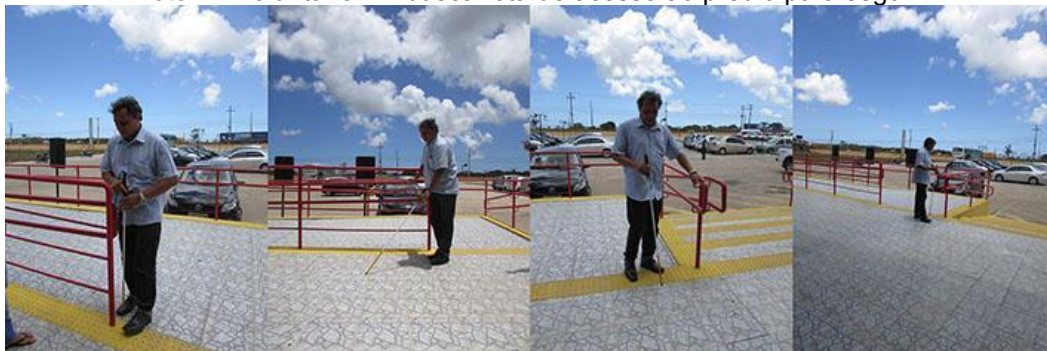
Foto 4 - Voluntário “A” busca rota de acesso ao prédio para seguir.

b) Dirigir-se à recepção para buscar informação: o voluntário “A” seguiu pela passarela de pedestres, utilizando a rampa para acesso ao prédio principal. Neste momento, ele parou e perguntou para que lado ficava a entrada, tendo em vista que aquele espaço era amplo e não possuía sinalização para guia-lo até a porta. A sequência de fotos, a seguir (foto 04), demonstra este momento de indecisão.

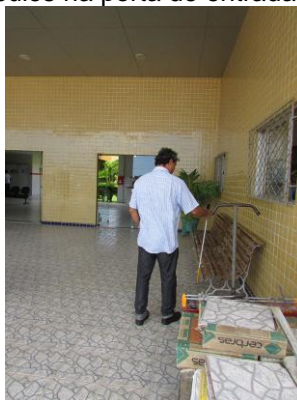
Foto 5 - Obstáculos na porta de entrada do prédio principal.

O Voluntário “A” foi orientado pela pesquisadora a seguir em frente e logo se deparou com mais um obstáculo. Como o prédio está em reforma, alguns materiais de construção haviam sido deixados na entrada e um banco de madeira também estava ocupando aquele espaço. O voluntário “A” afirmou que embora estivesse estes objetos estivessem junto a parede, a simples presença destes objetos, no alinhamento que ele traçará para seguir até a porta, já configurava obstáculo e que, por este motivo, eles não deveriam estar postos ali. A foto 05 indica a ação do voluntário para desviar dos obstáculos.

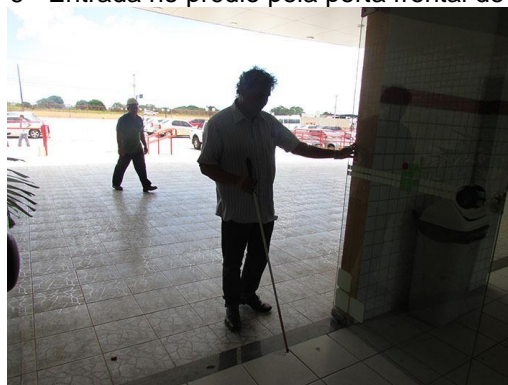
Foto 6 - Entrada no prédio pela porta frontal de vidro.

A entrada do prédio principal possui três portas duplas de vidro. O voluntário preferiu seguir pela porta da direita de quem entra, por ser a mais próxima do

alinhamento com a rampa (foto 06). Vencidos os obstáculos da entrada, o voluntário apoiou a bengala na mão esquerda e bateu a porta de entrada com a mão direita. Ele repetiu esse movimento de mãos, todas as vezes que precisou identificar algo com seu tato.

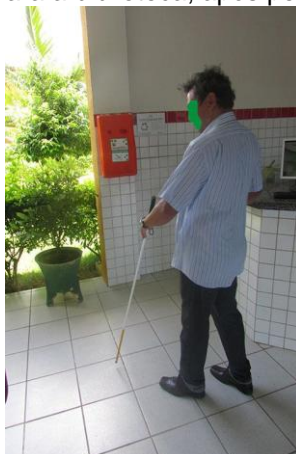
Foto 7- Procura o caminho para a biblioteca, após pedir informações na recepção.

Na saída do balcão da recepção, para dar início ao trajeto, o voluntário ainda esbarrou com o jardim e foi informado pelo porteiro que, em momento algum, saiu da portaria para prestar-lhe algum tipo de auxílio extra, que tomasse muito cuidado que ali havia um jardim e uma coluna (foto 07).

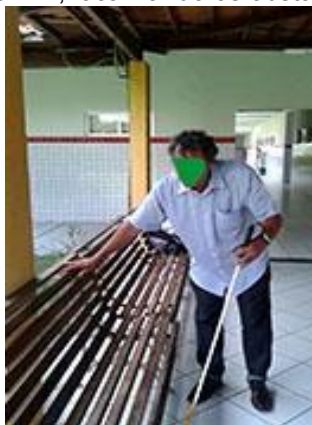
Foto 10 - Voluntário "A", localizando os obstáculos pelo caminho.

d) Buscar uma sala de aula: Na realização da tarefa de ir até uma sala de aula, o voluntário "A" não encontrou dificuldade em localizar o corredor central. Ele retornou ao hall de entrada após sair da biblioteca. E, a partir deste, ele seguiu para o interior do prédio. Entretanto, ele se deparou com alguns obstáculos pelo caminho. Primeiro, ele encontrou bancos de jardim que foram colocados de um lado e do outro do corredor que dá acesso a cantina (foto 10).

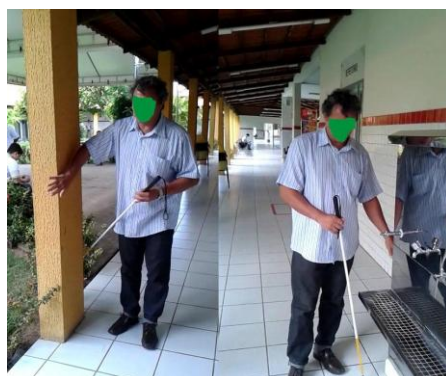
Foto 11 - Voluntário "A", localizando os obstáculos pelo caminho.

Da mesma forma, ele esbarrou nas colunas e no bebedouro. Afirmou que isso acontecia porque, mesmo localizando o objeto com a bengala, ele não tinha uma ideia da sua dimensão e, por isso, era necessário se aproximar para tatear um pouco (foto 11).

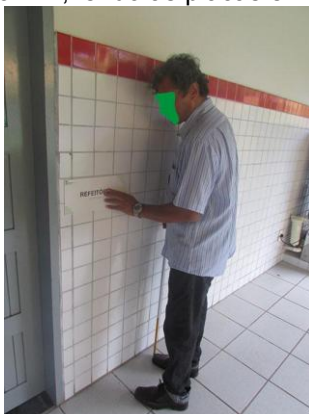
Foto 12 - Voluntário "A", lendo as placas em Braille dos setores.

Nos pontos onde tinham bifurcações de direção, na ausência de um guia vidente, pois o porteiro não saiu do seu posto na portaria e, também na ausência de uma sinalização que pudes se fornecer as informações direcionais, a pesquisadora teve que informar a direção a ser tomada pelo voluntário. Durante a busca das salas de aula, o voluntário "A" foi informado pela pesquisadora que as portas dos setores eram sinalizadas com placas em relevo e em Braille, conforme a Norma NBR 9050, e chegando a porta do refeitório, ele fez a leitura da placa, conforme mostra a foto 12. É importante notar que ele se coloca ao lado direito da placa e segura a bengala com a mão esquerda, enquanto faz a leitura com a mão direita.

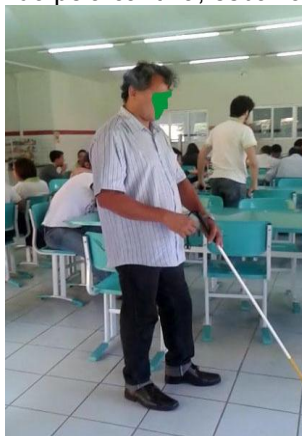
Foto 13 - Voluntário "A", circulando pela cantina, esbarrou nas mesas e cadeiras.

e) Buscar a cantina: Na busca pela cantina, ele encontrou um novo problema. Como não tinha nenhum elemento de sinalização tátil, no local em que estavam dispostas as mesas, ele tateou com a bengala e esbarrou nas mesas (foto 13). Afirmou que poderia ter um desnível no piso, nesse ponto, para evitar que coisas assim acontecessem. Mas, para fazer uso dos serviços da cantina, encontrou dificuldade de alcançar o balcão e não foi possível para ele fazer o pedido. Pois, não tinha nem tabela de preços nem cardápio em Braille. Os alunos evitaram o contato com o voluntário durante a realização dos trajetos, alegaram que estavam dando passagem.

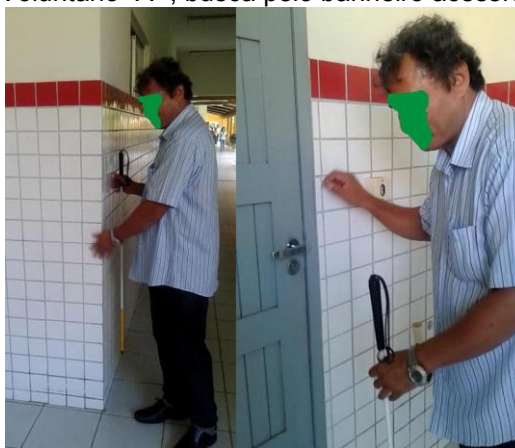
Foto 14 - Voluntário "A", busca pelo banheiro acessível.

f) Dirigir-se a um banheiro acessível: Na busca pelo banheiro acessível, ele questionou a ausência de sinalização do banheiro - inclusive a pictórica - mas afirmou que o mesmo encontra-se de acordo com a Norma técnica em seu interior (foto 14).

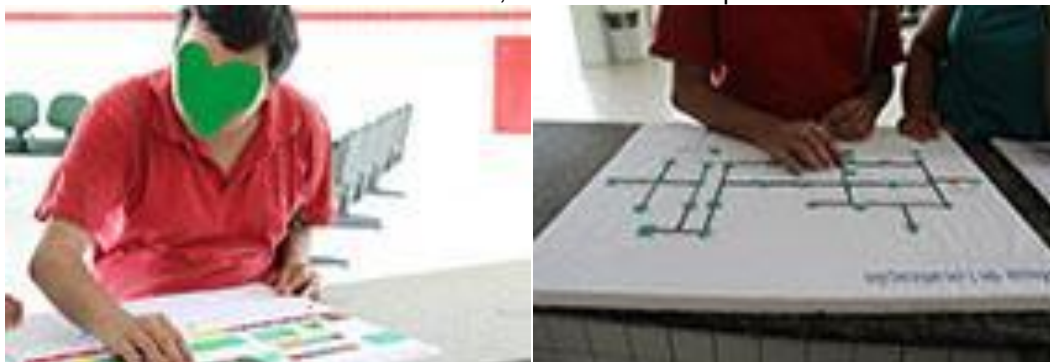
Foto 15 - Voluntário "B", analisando os mapas táteis.

Como este voluntário desconhecia o ambiente a ser analisado, foram apresentados a ele os modelos de mapas táteis confeccionados para esta pesquisa. A foto 15 apresenta o momento em que o voluntário fazia a análise dos mapas táteis desenvolvidos para esta pesquisa.

O mapa possuía legenda em algarismo romano e em Braille. Para este modelo, o voluntário "B" considerou que, na legenda, os elementos deveriam vir alinhados à sua descrição. Por exemplo: lugar - nome do lugar (na frente). Ele até sugeriu que, por uma questão de espaço, essa legenda poderia ser montada à parte.

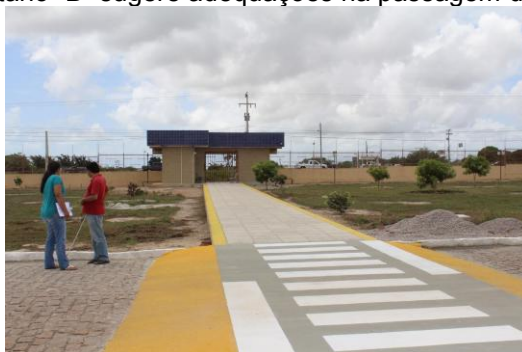
Foto 17 - Voluntário "B" sugere adequações na passagem de pedestre sobre

Como foi feita uma nova entrada no prédio e essa entrada tem uma passarela que passa por cima da via de circulação dos carros para chegar ao estacionamento, o deficiente visual considerou que não tem nenhuma indicação de travessia de rua neste lugar, bem como nenhuma sinalização para os carros de que aquele é um lugar de travessia de pedestres. Sugeriu o piso de alerta para o início e final da travessia e sinalização para o motorista (foto 17);

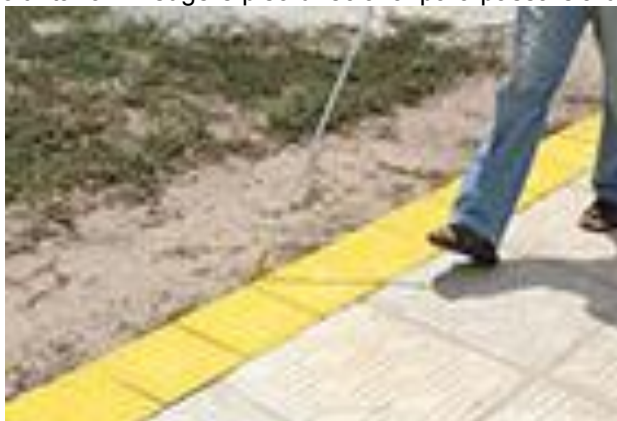
Foto 18 - Voluntário "B" sugere piso direcional para passarela de pedestres.

Durante o percurso da portaria externa à interna, o voluntário afirmou que a passarela tem um desnível bem considerável no piso e sugeriu a colocação do piso direcional como guia do traçado a ser realizado (foto 18). Ele disse também que não tem como se guiar pelo piso de alerta já instalado porque, em determinado ponto da passarela, existem árvores com galhos muito baixos e se ele estiver próximo às bordas vai esbarrar e se machucar.

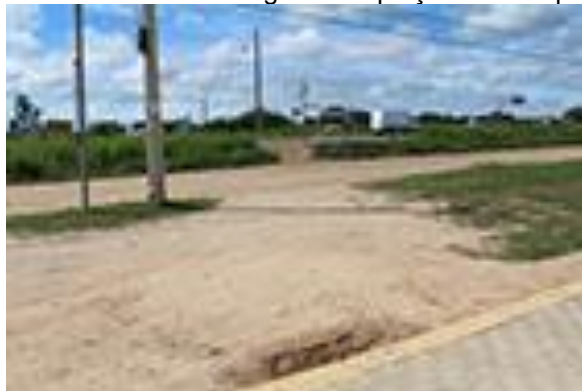
Foto 19 - Voluntário "B" sugere adequações na via pública.

Por sempre se locomover sozinho e de ônibus pela cidade, o voluntário demonstrou grande preocupação pelo acesso de pedestres à escola. Com relação a chegada de pessoas de ônibus, ele fez questionamentos sobre a pavimentação da via pública e sugeriu a construção de uma passarela ou caminho até a guarita. (foto 19)

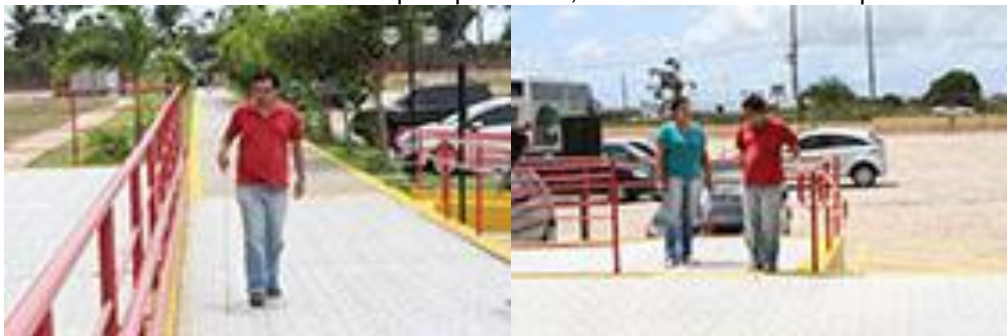
Foto 20 - Voluntário "B caminha pela passarela, mas ao final não sabia para onde ir.

Continuando seu percurso, seguiu o caminho pela passarela e, ao final, subiu sem dificuldades à rampa que dá acesso ao prédio. Entretanto, não conseguiu identificar como sair da rampa e alcançar a portaria interna (foto 20), tendo que ser orientado pela pesquisadora.

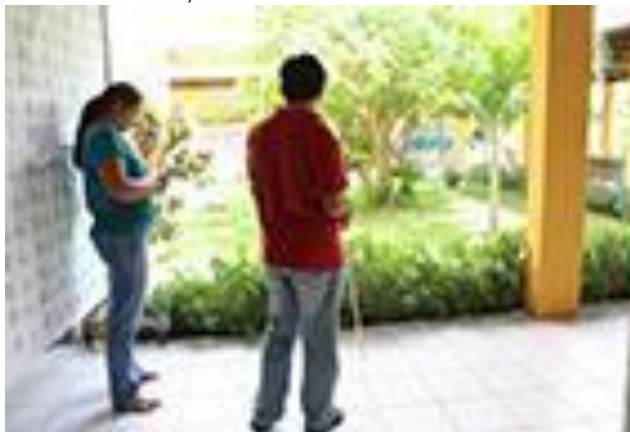
Foto 22 - Voluntário "B", caminha de encontro aos arbustos do jardim.

O Voluntário utilizou-se da bengala como ajuda técnica e empunhava ela com a sua mão direita fazendo semicírculos à sua frente. A princípio, ele se dirigiu para a direção correta, mas buscou tatear a parede para encontrar o corredor. Após passar pela entrada do auditório, sem observar que, naquele espaço, havia uma porta, ele entrou pelo corredor esquerdo e caminhou por ele, rapidamente, só parando ao final

do mesmo, quando esbarrou nos jardins (foto 22) - momento em que foi informado pela pesquisadora que havia tomado a direção errada.

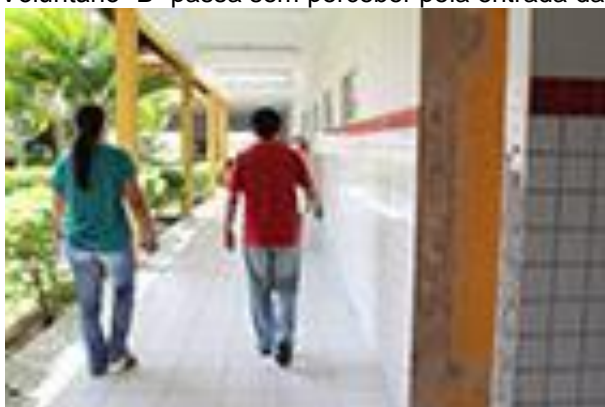
Foto 23 - Voluntário "B" passa sem perceber pela entrada da biblioteca.

c) Pedir informação e encaminhar-se até a biblioteca: na busca pela biblioteca, o voluntário seguiu pelo corredor central e foi informado pela pesquisadora que deveria entrar à direita em determinado ponto do trajeto. Ele passou pela porta - sem perceber - e foi reconduzido pela pesquisadora até a entrada (foto 23). Afirmou que não percebeu a porta pela ausência de uma sinalização que indicasse a presença de uma porta naquele corredor.

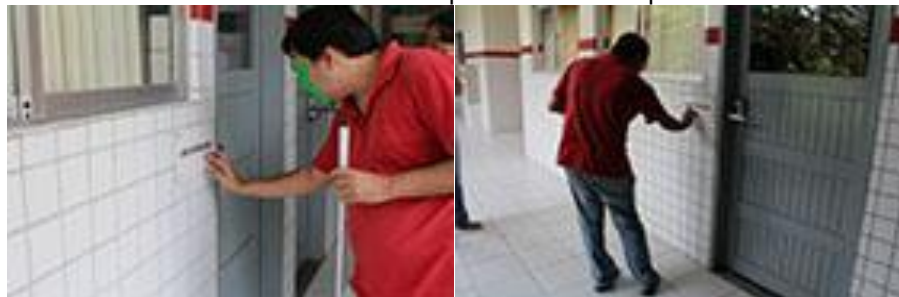
Foto 25 - Voluntário "B" faz a leitura da placa de Braille que identifica os setores.

Na tarefa de encontrar a sala de aula foi acompanhado pela pesquisadora e informado de que todas as salas têm placas em Braille e relevo indicando o nome do setor, de acordo com a NBR 9050 (2004). Imediatamente, após receber esta informação - e estando no corredor das salas de aula - ele começa a ler uma das placas. Segura a bengala com a mão esquerda e faz a leitura com a direita. Lê o Braille e o relevo (foto 25) e depois começa a buscar a maçaneta da porta. Considera que deveria ter uma seta na placa indicando onde está a maçaneta da porta.

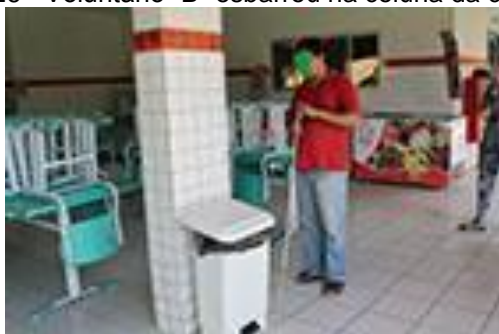
Foto 26 - Voluntário “B” esbarrou na coluna da cantina.

e) Encontrar a cantina: continuou seu passeio pelo corredor central procurando a cantina. Quando chegou no espaço da cantina, afirmou que aquele era o lugar. Questionado sobre como sabia disto, ele afirmou que era pelo barulho do freezer e algumas pessoas conversando. Falou assim: “Gente conversando pode ter em qualquer lugar, mas uma geladeira ligada só onde vende comida”. No percurso até a cantina, esbarrou em uma coluna e afirmou que não tinha como isso não acontecer porque a coluna estava no caminho da passagem e não estava sinalizada. Não fez uso da cantina nem entrou no espaço entre as mesas e cadeiras. Após esbarrar na coluna (foto 26), desviou e seguiu pelo corredor central até o Hall de entrada.

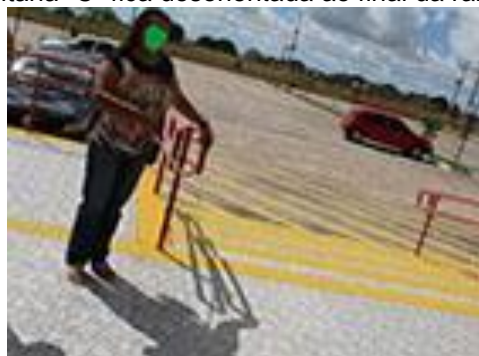
Foto 28 - Voluntária "C" fica desorientada ao final da rampa de entrada.

da rampa até o hall de entrada. Afirmou, ainda, que o espaço era muito amplo e que ela não tinha como saber para onde ir (foto 28).

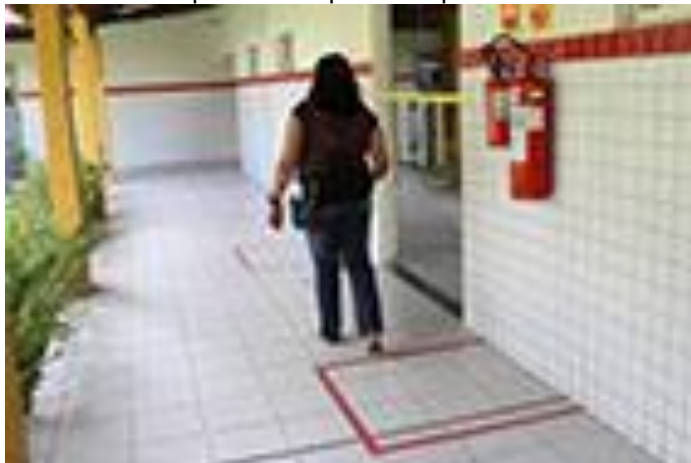
Foto 32 - Voluntária "C" passa sem perceber pela entrada da biblioteca.

Entretanto, passou direto da porta de entrada (foto 32). Quando foi reconduzida pela pesquisadora, afirmou que não havia nenhuma indicação da presença de uma porta ali. Por este motivo, ela não tinha como localizar a entrada para o setor.

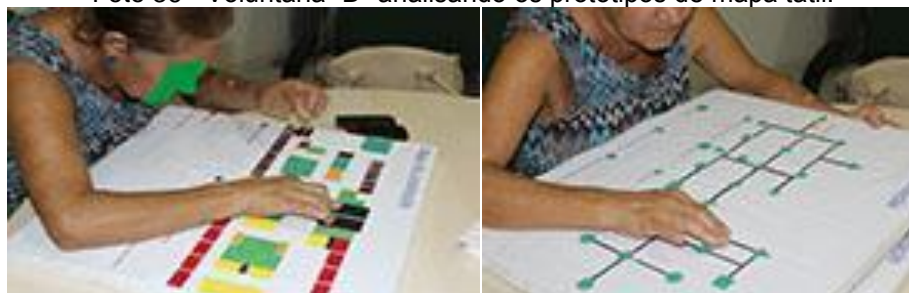
Foto 36 - Voluntária “D” analisando os protótipos de mapa tátil.

No início do percurso da voluntária “D”, foi entregue a ela - pela pesquisadora - os dois modelos de mapas que foram confeccionados, seguindo as instruções dadas por ela mesma (foto 36). Com relação aos mapas, considerou que, as figuras que representavam os banheiros e as salas administrativas, eram muito iguais (triângulos e losangos). Considerou, ainda, que, o modelo 2 apresentava mais facilidade de leitura, por ser mais amplo, enquanto que, no modelo 1, a planta ficou muito fechada. Em ambos, a legenda em Braille e sua localização estava, na opinião da voluntária, oferecendo boa condição de leitura.

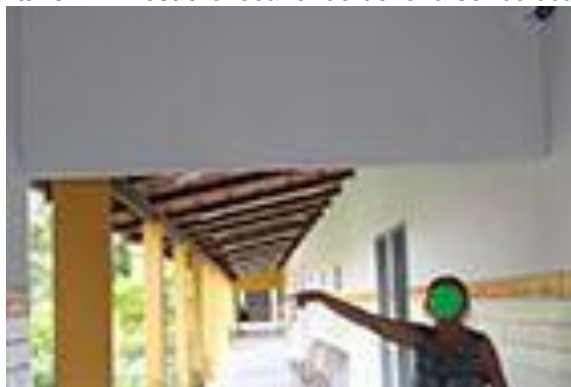
Foto 39 - A voluntária “D” mostra o local onde deveria ser colocada a sinalização.

Na tarefa de localizar a biblioteca, a voluntária disse que, em determinado ponto, deveria ter uma placa com setas indicando os setores que tinham naquela direção (foto 39).

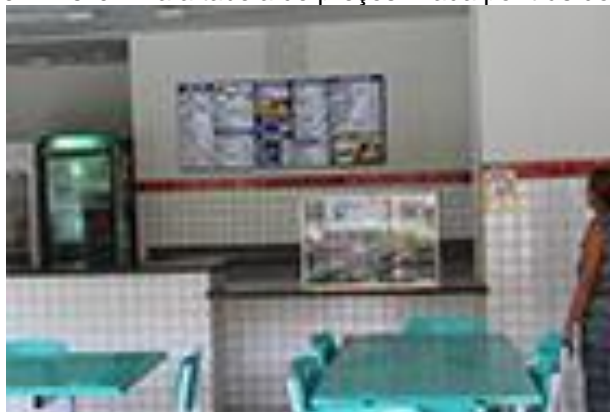
Foto 41- Voluntária “D” examina a tabela de preços fixada por trás do balcão da cantina.

e) Buscar a cantina: para localizar a cantina a voluntária não encontrou grande dificuldade. Ela seguiu pelo corredor central direto para este local. Entretanto, na utilização dos serviços ela apontou alguns problemas. O tamanho e da localização da tabela de preços, por exemplo (foto 41).

A voluntária lembrou, ainda, que existe uma lei estadual que obriga a disponibilização do cardápio em Braille ou em escrita aumentada nos estabelecimentos. Ela se referia a Lei Nº 7.436 de 14 de janeiro de 1999.

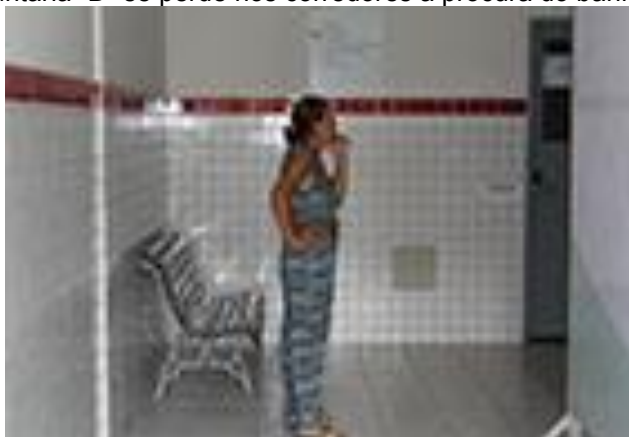
Foto 42 - Voluntária “D” se perde nos corredores a procura do banheiro acessível.

f) Localizar o banheiro acessível: na tarefa de buscar o banheiro acessível, a voluntária “D” voltou a adotar o corredor do lado direito do prédio. Ela seguiu por esse corredor e encontrou o banheiro masculino, isso porque os banheiros feminino e masculino ficam localizados em lados opostos do prédio (foto 42).

Na busca pelo banheiro acessível, a voluntária procurou por uma placa de localização da entrada e disse que não tinha. Ela questionou a inexistência de pictogramas em relevo para indicar a presença dos banheiros.

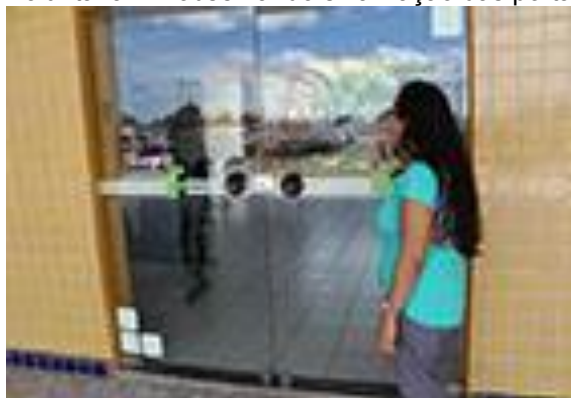
Foto 45 - Voluntária "E" observando sinalização das portas de vidro.

Quando questionada sobre a sinalização das portas de vidro da entrada, a voluntária afirmou que estavam bem visíveis e as cores empregadas bem identificáveis (foto 45).

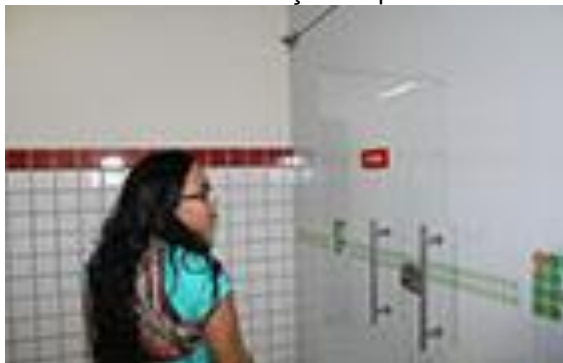
Foto 47 - Voluntária “E” observando a sinalização da porta de vidro do gabinete da Direção.

c) Pedir informação e encaminhar-se até a biblioteca: ao iniciar seu passeio, com o mapa em mãos, a voluntária "E" seguiu pela direita do prédio, embora ela não tenha se localizado pela placa indicativa de direção, fixada naquele sentido, afirmou que estava seguindo o mapa. Durante o percurso, embora tenha dito que as portas de vidro estavam bem sinalizadas, ao chegar em frente à Direção-Geral, achou que

a porta do Gabinete, que possui um adesivo leitoso e poroso, refletia muita luz e dificultava a leitura (foto 47).

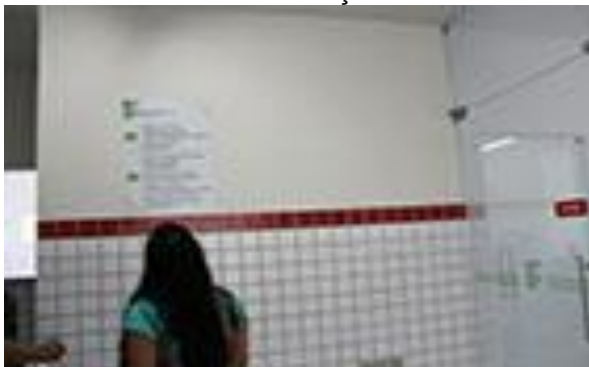
Foto 48 - Voluntária “E” avaliando a sinalização indicativa de direção dos setores.

Com relação às placas indicativas de direção, já fixadas na escola, sugeriu várias alterações. Dentre elas, que fossem fixadas numa altura menor, na altura do olho, pois, segundo ela, para a pessoa que tem baixa visão levantar a vista para olhar as informações é muito ruim e eles não ‘alcançam’ as letras (foto 48).

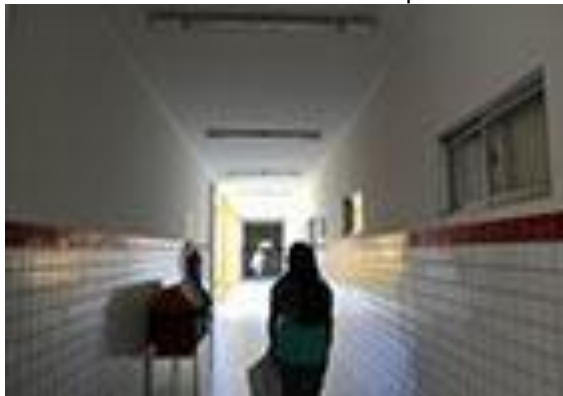
Foto 49 - Voluntária “E” caminhando pelos corredores.

Durante o trajeto pelos corredores, afirmou que estes estavam mal iluminados. Depois, ela mesma reconheceu que talvez algumas lâmpadas estivessem apagadas para economizar energia durante o dia (foto 49).

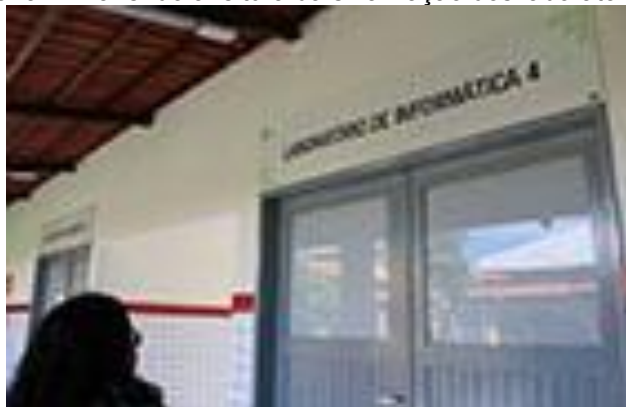
Foto 51 - Voluntária “E” fazendo a leitura da sinalização dos laboratórios de informática

No caminho para a sala de aula, chegou aos laboratórios de informática 3 e 4 – afirmou que aquele era o tamanho ideal de fonte para todas as placas e disse que havia gostado bastante (foto 51).

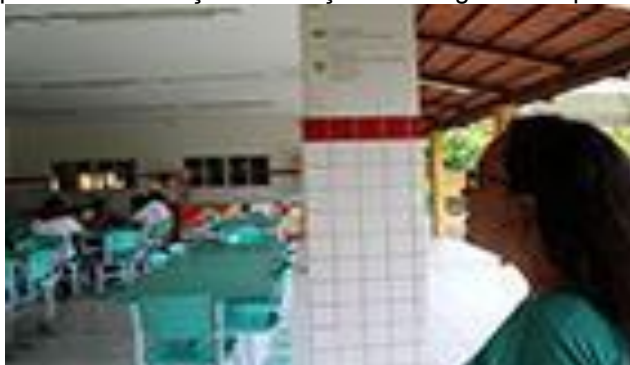
Foto 53 - As placas de indicação de direção foram ignoradas pela voluntária "E".

Todas as placas de indicação de direção, posicionadas nos corredores de acesso, foram ignoradas pela voluntária (foto 53).

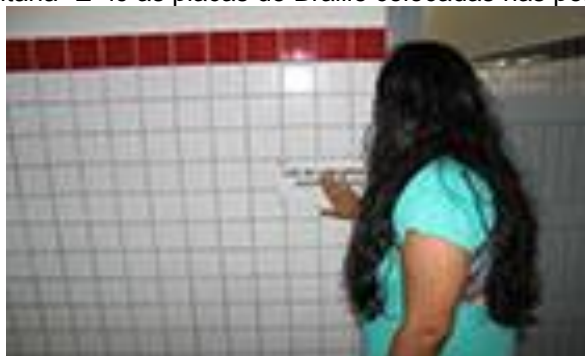
Foto 54 - Voluntária "E" lê as placas de Braille colocadas nas portas dos setores.

Durante os percursos, além de observar os adesivos nas portas, também tateou as placas de braille e disse que estava gostando muito (foto 54).

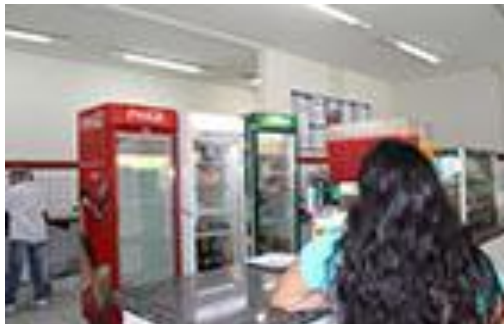
Foto 56 - Voluntária “E” teve dificuldade em descobrir os itens que estavam à venda.

e) Buscar a cantina: para localizar a cantina, a voluntária não teve maiores dificuldades. Entretanto, no uso do espaço, mostrou dificuldade na leitura do cardápio e, pela falta de um adaptado, teve que fazer uma consulta oral à balconista para saber os sabores dos sucos que tinha e perguntou a pesquisadora quais eram os salgados (foto 56).

Afirmou, também, que não conseguia saber o que estava escrito na tabela, fixada na parte superior da parede por trás do balcão, mas, em relação aos móveis, achou que o contraste entre as mesas e cadeiras e o piso estava muito bom, pelo piso ser branco e as mesas e cadeiras verdes. Reclamou da lixeira branca que ficou “quase invisível”.

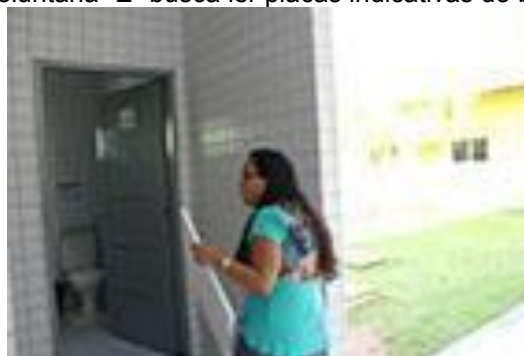
Foto 57 - Voluntária “E” busca ler placas indicativas do banheiro.

f) Buscar os banheiros acessíveis: na tarefa de encontrar os banheiros acessíveis, não encontrou muitos problemas. Entrou e verificou as instalações e disse que estava tudo adequado com a norma; só reclamou da localização das lixeiras, distantes do vaso sanitário. Com relação a sinalização dos banheiros, afirmou que estava muito pequena e observou a ausência em alguns lugares (foto 57).

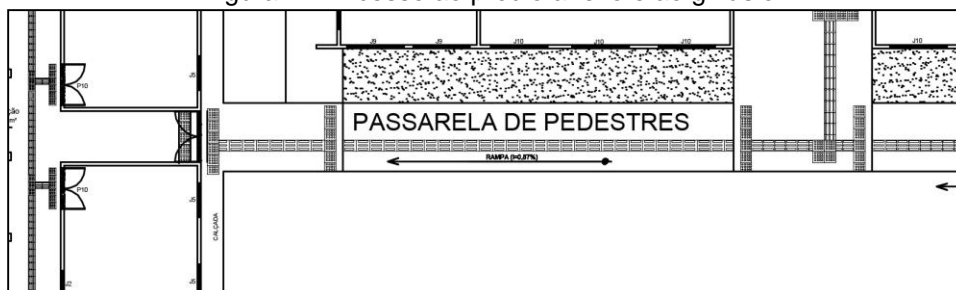
Figura 14 - Acesso ao prédio anexo e ao ginásio

Os problemas encontrados, com relação à componente orientação espacial, foram apontados, principalmente, durante os passeios acompanhados e reforçaram a importância da utilização do piso tátil direcional em áreas muito amplas. Como exemplo, podemos citar o momento em que a voluntária “E” tomou a direção contrária à entrada na passarela de acesso ao prédio.

- Instalar conexões acessíveis entre os prédios e os espaços esportivos (figura 14).
