**AVALIAÇÃO DO DESEMPENHO OPERACIONAL DE USINAS
FOTOVOLTAICAS GRID-TIE A PARTIR DA UTILIZAÇÃO DE *SOFTWARES* DE
SIMULAÇÃO: ESTUDO DE CASO DAS USINAS DOS *CAMPI* DO IFRN**

Dissertação apresentada ao Programa de Pós-Graduação em Uso Sustentável de Recursos Naturais, do Instituto Federal de Educação, Ciência e Tecnologia do Rio Grande do Norte, na linha de pesquisa em Saneamento Ambiental, em cumprimento às exigências legais como requisito parcial à obtenção do título de Mestre em Uso Sustentável de Recursos Naturais.

B333a Avaliação do desempenho operacional de usinas fotovoltaicas GRID-TIE a partir da utilização de *softwares* de simulação : estudo de caso das usinas dos *campi* do IFRN / Antônio Martins Batista Neto. – 2024.
164 f. : il. color.

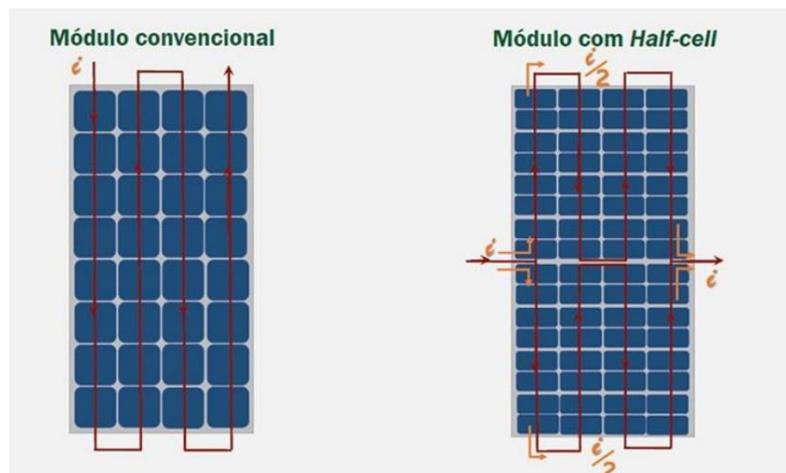
Figura 2 - Módulo Convencional e Módulo *Half-Cell*

A expressão se verifica se as resistências dos módulos forem iguais. Assim, os painéis solares HC dividem o fluxo de corrente em duas partes, conectadas em série, resultando na redução da resistência interna das placas e minimizando as perdas de corrente ao longo das trilhas condutoras. Além disso, as células HC tendem a sofrer menos estresse mecânico, o que reduz a possibilidade de microfissuras, uma das principais causas de redução da eficiência e vida útil das placas. Sobretudo essa tecnologia permite a produção contínua mesmo quando parte do painel está parcialmente sombreada, pois o sombreamento em uma de suas metades não afeta o seu desempenho total.

Outra vantagem está relacionada à melhoria do seu desempenho térmico, pois se comparado aos modelos tradicionais que contém uma única caixa de junção que apresentam diversas conexões elétricas, nos modelos HC, os diodos de *bypass* são distribuídos. Dessa forma, a alocação de diversas caixas resulta na redução de aproximadamente 15°C a 20°C, se comparado aos demais modelos. Todos esses pontos resultam em uma notória diminuição na ocorrência de *hot spots* (pontos quentes) o que conseqüentemente abranda os riscos de danos aos módulos ou incêndios. De modo geral, a circulação de correntes de menor intensidade proporciona um melhor desempenho térmico dos módulos.

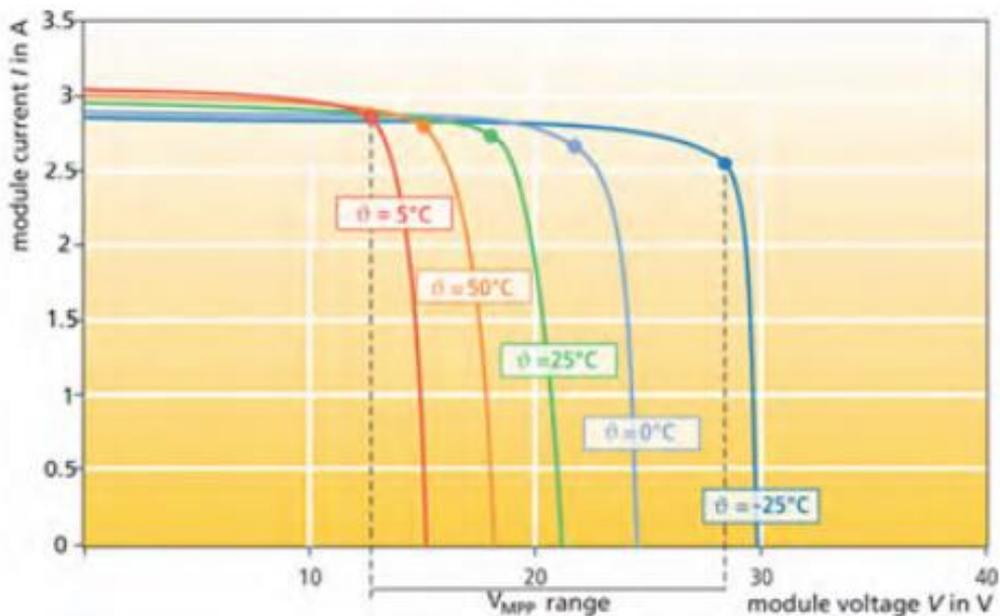
Gráfico 5 - Curva corrente/tensão de um módulo a diferentes temperaturas a uma irradiação constante de $1000\text{W}/\text{m}^2$

De acordo com Pinho e Galdino (2014), no manual de engenharia fotovoltaica, os módulos de filme fino, que apresentam a tecnologia de silício possuem o menor coeficiente de temperatura, o que resulta em menores perda em seu desempenho.

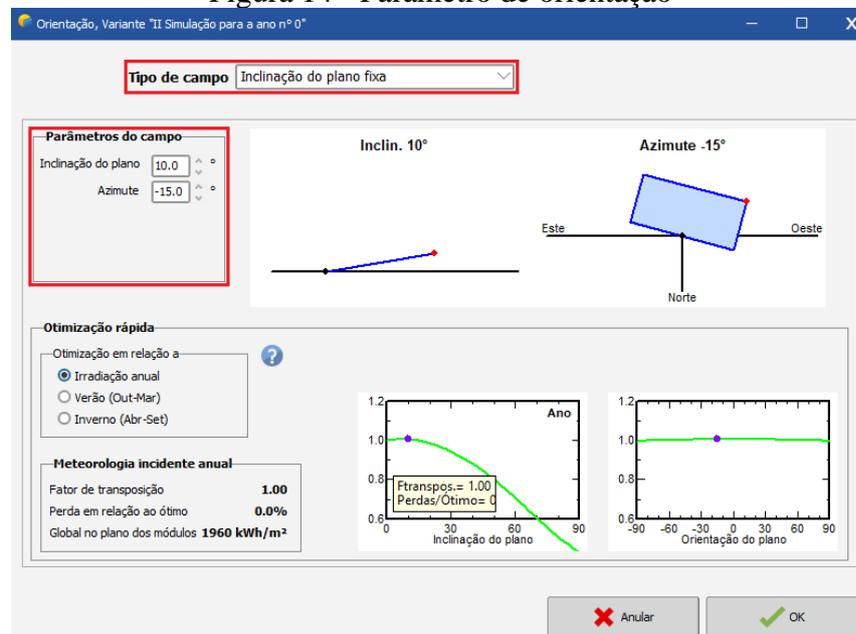
Figura 14 - Parâmetro de orientação

Continuando, na aba orientação (ver Figura 13) e de acordo com as informações dos memoriais descritivos de cada *campi*, foi definido o tipo de campo, a inclinação do plano e o azimute, conforme Figura 14.

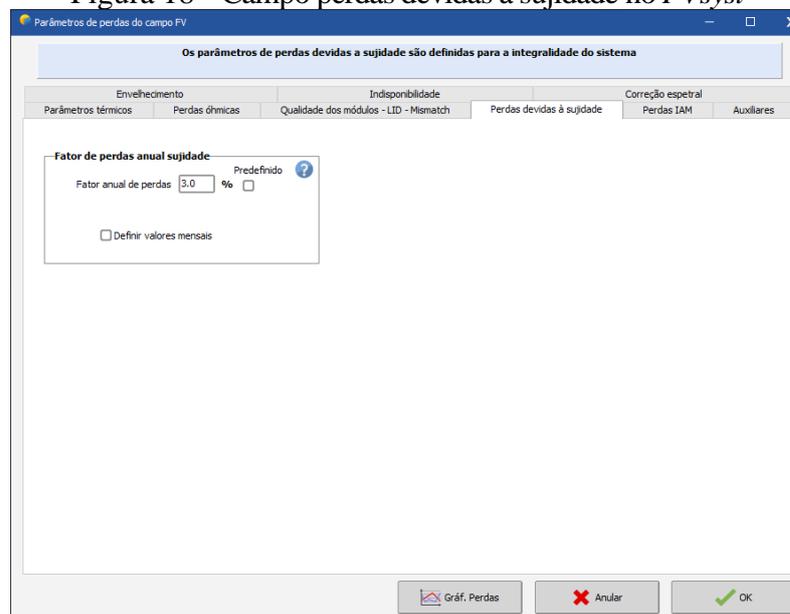
Figura 18 - Campo perdas devidas à sujeira no *PVsys*

Abaixo, segue as principais perdas devido à sujeira em sistemas fotovoltaicos e suas consequências:

- Refração da luz: a refração é outro problema que a sujeidade pode causar na superfície dos módulos fotovoltaicos, alterando a forma como a luz solar é refratada, contribuindo ainda mais na eficiência da absorção da luz solar e reduzindo a produção de energia. Nos módulos com rachaduras ou fissuras, a poeira pode se acumular nesses locais, afetando negativamente a geração de energia. A sujeidade que vai se acumulando com o passar do tempo, pode se tornar um problema cada vez maior na medida que as camadas de sujeiras vão se sobrepondo.

Para reduzir as perdas provocadas pela sujeidade, é de suma importância manter uma programação de limpeza periódica da superfície dos painéis, constando no planejamento do setor de manutenção, incluindo inspeções visuais a fim de identificar e reparar possíveis fissuras e rachaduras. A frequência da limpeza dependerá das condições locais, como níveis de sujeidade e clima. Além disso, os projetos devem prever a instalação dos painéis fotovoltaicos em determinado ângulo a fim de promover a autolimpeza com a chuva. Além disso, o projetista deve dar preferência a módulos fotovoltaicos com materiais com a superfície antiaderente que ajuda na redução de acúmulo da sujeidade.

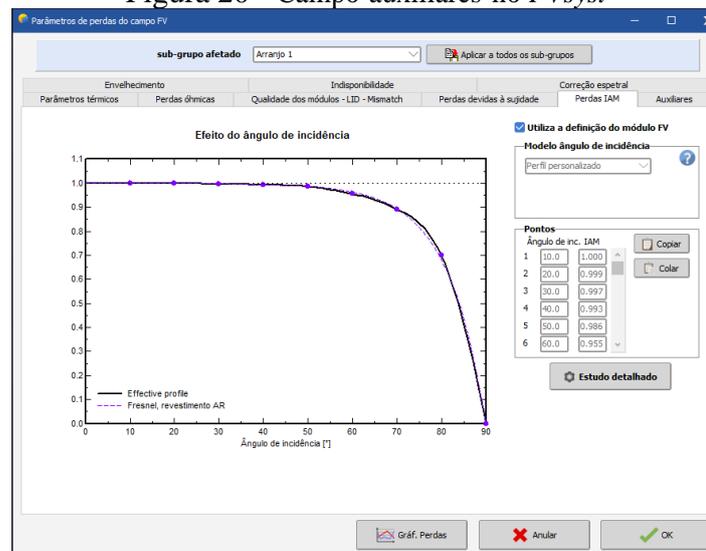
Figura 20 - Campo auxiliares no PVsyst

O próximo passo é o preenchimento do sexto campo, chamado de 'auxiliares'. Perdas auxiliares é definido como consumo de energia elétrica utilizado para manter toda infraestrutura para o gerenciamento do sistema fotovoltaicos, são exemplos de equipamentos auxiliares: exaustores para a remoção do calor, sistema de refrigeração, dispositivos eletroeletrônico e iluminação. O programa do *PVsyst* considera esse item se for marcado na simulação 'consumo de auxiliares definidos'. A informação desta perda pode ser vista na Figura 20.

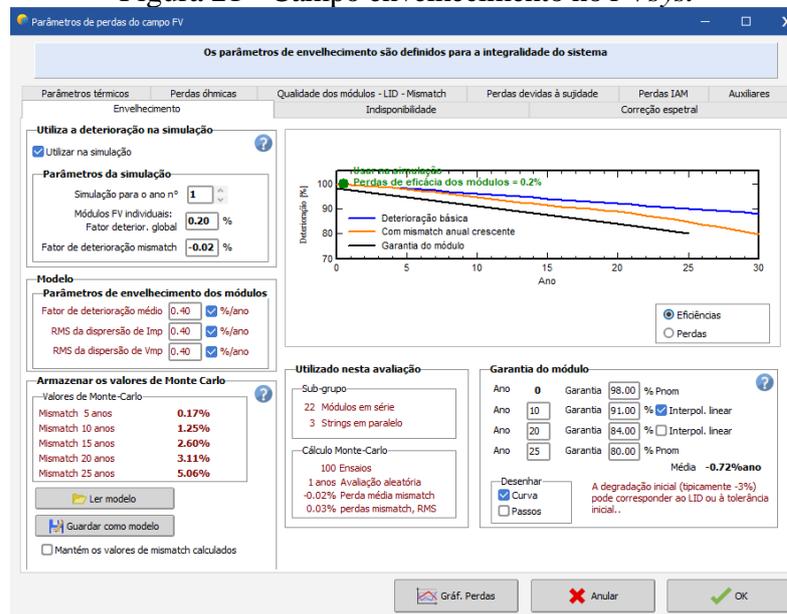
Figura 21 - Campo envelhecimento no *PVsyst*

O próximo passo serão as configurações chamado ‘envelhecimento’. Os componentes das instalações de um sistema fotovoltaico que estão sujeitos ao envelhecimento são: modulo fotovoltaicos, cabos CC e CA, disjuntores, conectores, dispositivos de proteção contra surtos (DPS), inversores (principalmente os expostos a ação do tempo) e outros componentes e equipamentos que fazem parte da instalação. Especificamente, os módulos fotovoltaicos, estão sujeitos a degradação natural e progressiva causando incompatibilidade entre os módulos, provocando perdas permanentes da eficiência que por definição é conhecido como fator de perdas de degradação.

O programa do *PVsyst* pré-define a perda inicial que é de 2 % e 20 % ao longo dos próximos 20 anos, porém com o constante avanço de tecnologia empregada nesses equipamentos, deve-se observar as especificações de cada fabricante devido ao constante avanço tecnológico. Um ponto importante a se observar é o aumento do *mismatch*, pois os módulos não se degradam uniformemente provocando perdas por descasamento. Este parâmetro pode ser visto na Figura 21.

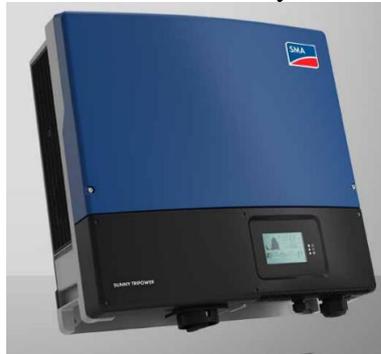
Figura 29 - Inversor SMA-Sunny, modelo 25000TL

instalada. O inversor em questão é de fabricação SMA-Sunny, modelo 25000TL (SIW500), ver Figura 29.

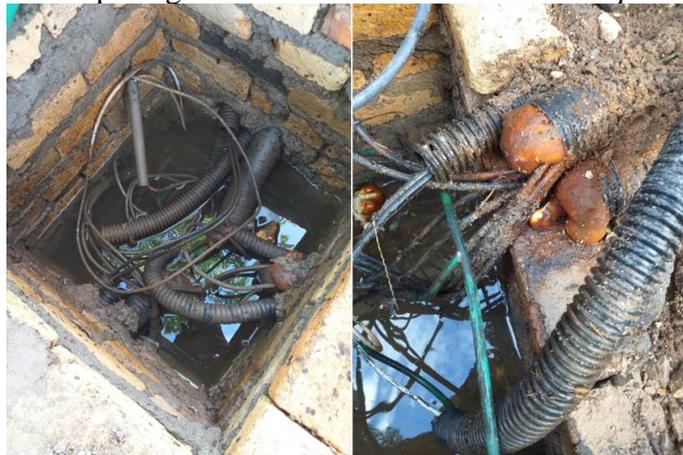
Figura 31 - Caixa de passagem dos cabos CA inundada – *campus* de João Câmara

Durante as inspeções no sistema fotovoltaico do *campus* de João Câmara em busca das causas do baixo rendimento com uma média de 76,74%, conforme pode ser visto na coluna PR (Performance Ratio) da Tabela 5, identificou-se que a principal causa da desconexão da UFV foi a baixa isolamento dos cabos CA do encaminhamento elétrico dos inversores até a subestação elétrica, onde está instalado o quadro elétrico de conexão com a rede de energia elétrica, causada pela inundação das caixas de passagem pelas águas das chuvas e o rompimento da isolamento dos cabos por esmagamento de um dos eletrodutos, conforme registrado nas imagens da Figuras 31, 32 e 33.

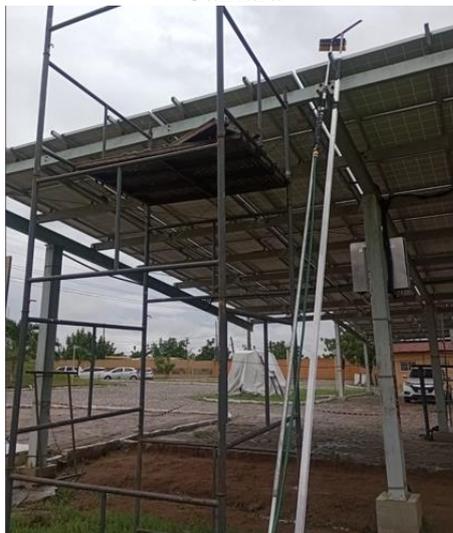
Figura 34 - Preparativos para realização da limpeza do sistema fotovoltaico – *campus* de João Câmara

Nas inspeções visuais aos arranjos fotovoltaicos do *campus* de João Câmara, foram verificados os problemas de sujeira, sombreamento e defeitos nos módulos. Quanto a sujeira, os arranjos das duas mesas encontravam-se com uma fina camada de poeira impregnada, deixando as superfícies dos módulos opacas. A direção geral do *campus* solicitou ao setor de manutenção que executasse a limpeza dos painéis fotovoltaicos que nunca havia sido lavado desde a inauguração. As Figuras 34, 35 e 36 evidencia a lavagem UFV no referido *campus*.

A Figura 34 chama a atenção para as dificuldades de realizar a limpeza dos painéis fotovoltaicos. As mesas do sistema fotovoltaico encontram-se instalada em um terreno acidentado, onde o lado de menor altura soma 2,9 metros e o de maior altura, 4,10 metros.

Devido a essa inclinação, as dificuldades aumentam conforme a equipe de trabalho se desloca com a torre de andaime. As pessoas envolvidas na limpeza devem possuir treinamento em trabalho em altura, estrutura e ferramentas adequadas, conforme determinação da NR 35 do Ministério do trabalho (Brasil, 2012). Outra dificuldade é em relação à largura das mesas que impossibilita realização da limpeza por um lado só. A equipe precisa deslocar a torre de andaime tanto para um lado, quanto para o outro.

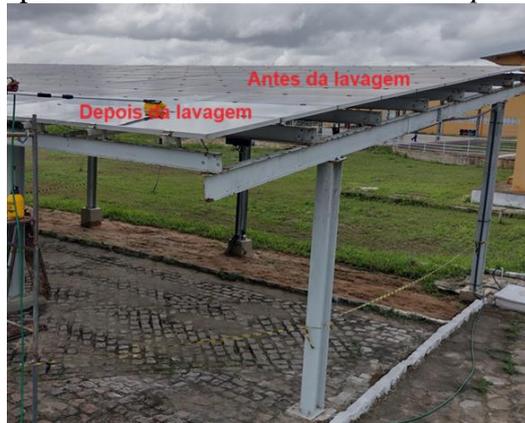
Figura 35 - Limpeza do sistema fotovoltaico – *campus* de João Câmara

Pode ser verificado na Figura 35 o contraste da aparência dos módulos antes e após a lavagem.

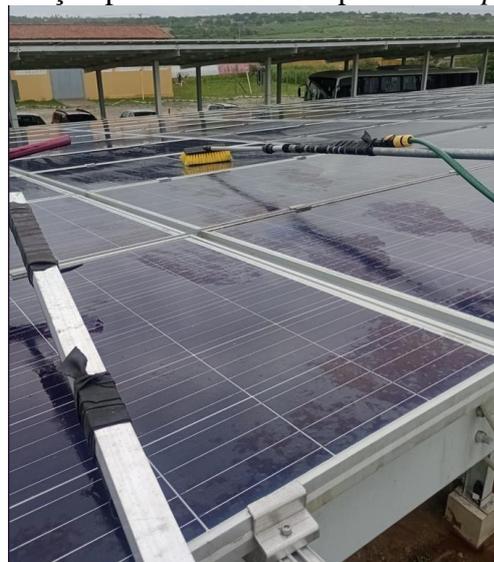
Figura 36 - Improvisação para realizar a limpeza – *campus* de João Câmara

Como se pode verificar na Figura 36, o pessoal da manutenção envolvido na limpeza teve que improvisar os utensílios para realizarem a lavagem dos módulos fotovoltaicos.

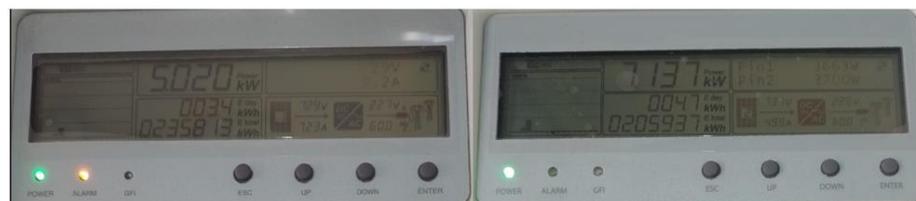
Figura 38 - Displays dos inversores ABB do *campus* de Lajes

Por falta dos históricos mensais e anuais das gerações de energia das usinas fotovoltaicas instaladas nos *Campi* com inversores de marca ABB e da impossibilidade de acessar os portais, foram somadas as gerações totais obtidas diretamente em cada grupo de inversor de cada usina no período de conexão com a rede da concessionária e subtraído das gerações registradas na data do levantamento referente ao ano de 2023, como pode ser visto abaixo nas imagens das Figuras 38, 39, 40 e 41 que mostram nos *displays* dos inversores a energia total gerada pelos sistemas fotovoltaicas dos *campi* com a referida marca de inversor ABB.

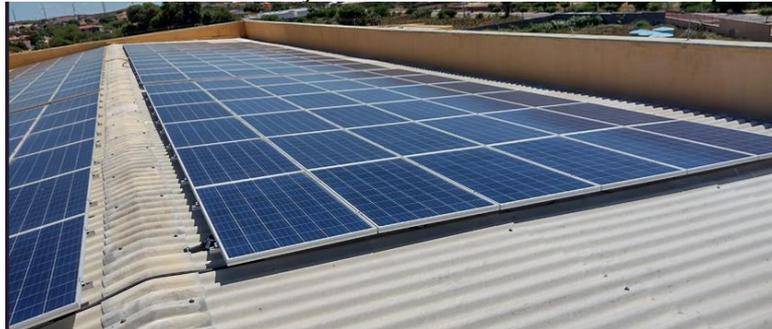
Figura 42 - Forma de instalação do sistema fotovoltaico *campi* de Lajes

Os módulos fotovoltaicos do *campus* de Lajes foram instalados na cobertura, conforme pode ser visto na Figura 42. O acesso ao telhado é fácil e seguro, porém, precisa-se utilizar tábuas para caminhar. As estruturas de suporte e fixação dos módulos fotovoltaicos encontram-se em excelente estado de conservação.

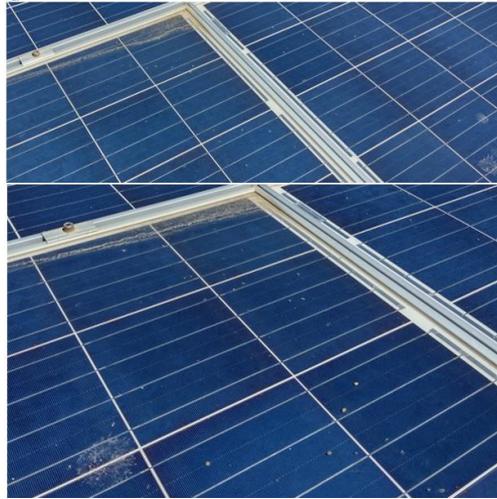
Figura 43 - Sujidade nos módulos fotovoltaicos - *campus* de Lajes

Na inspeção visual, quanto à sujeira, foram encontrados os módulos com pouca sujeira, porém com presença de fezes de aves, pequenos detritos e sujeira acumulada nas faces inferiores em todos os módulos, como pode ser visto na Figura 43.

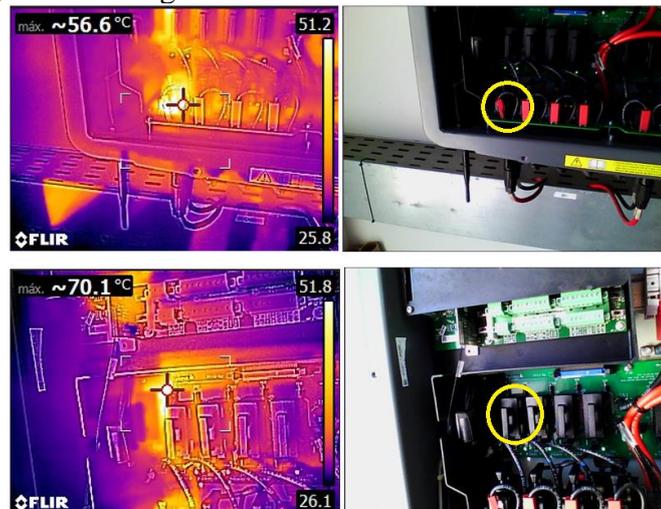
Figura 45 - Imagens térmicas na entrada CC dos inversores

Realizadas as inspeções termográficas nas entradas CC dos inversores, foi identificado, em um dos inversores, um ponto quente em uma *string* da MPPT 1, conforme evidenciado na Figura 45.

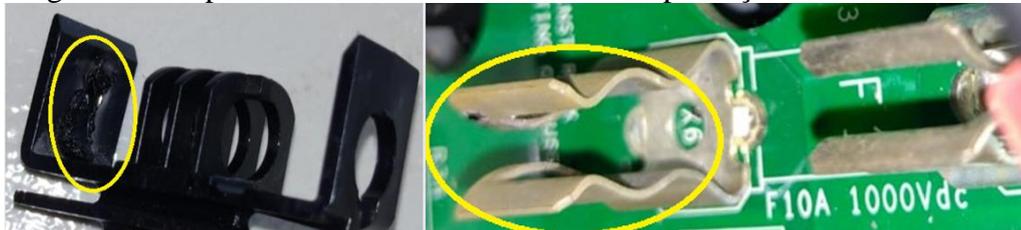
Figura 46 - Suporte e base do fusível deformados pela ação da sobre corrente

Durante a inspeção termográfica nas bases de fixação dos fusíveis, foi identificado que um dos suportes de fixação dos fusíveis se encontra deformado e a base do fusível recozida pelo ponto quente causada pela sobrecorrente, conforme pode ser visto na Figura 46.

Foi observado que no sistema fotovoltaico do referido *campi* existem *string-box* de conexão externa aos inversores com duas *strings* em paralelo e conectado as MPPT-1. De acordo com as orientações destacado no texto do capítulo 5, na página 64 do manual do inversor ABB, essa ação deve ser evitada, pois as caixas de fusíveis não foram projetadas para esse tipo de configuração, conforme pode ser visto na Figura 47 (Manual [...], 2015). Observou-se durante as inspeções que uma das *strings* na entrada dos inversores, com a configuração de duas entradas e uma saída desconectada da rede de corrente alternada, causado por um dos fusíveis que encontravam-se rompido, o que, muito provavelmente, deva ter sido uma das causas da baixa performance do sistema fotovoltaico, como pode ser visto na última coluna da primeira linha da Tabela 15, *Performance Ratio* de 76,61%.

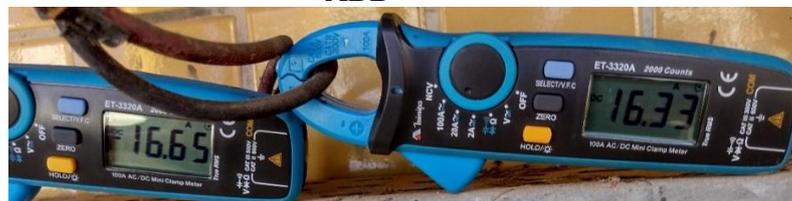
Figura 48 - Medição das correntes operacionais nas MPPT1 e MPPT2 na entrada do inversor ABB

De acordo com o memorial descritivo do sistema fotovoltaico do *campus* de Lajes, a corrente de máxima potência dos módulos fotovoltaicos é de 8,56 A (ATP Solar, 2016). Os registros das correntes operacionais verificados simultaneamente pelos amperímetros instalados nas MPPT1 e MPPT2 do inversor ABB, como podem ser vistos na Figura 48, evidenciam a configuração 2:1 das *strings*, que conforme o manual do produto, deveria ser evitado.

Na Figura 49, detalhe dos arranjos dos painéis fotovoltaicos, recorte do memorial descritivo. Nesta pode ser visto que na *string box* duas séries em paralelo. Com isso, conclui-se que houve um erro de projeto nas instalações dos inversores ABB.

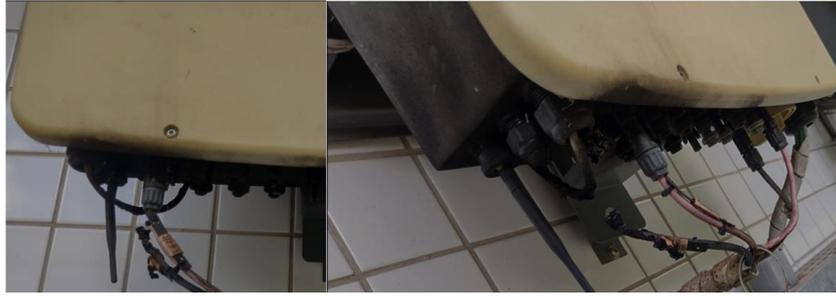
Figura 51 - Princípio de incêndio na entrada do Inversor ABB número 3

Foram realizadas inspeções nos sistemas fotovoltaicos do *campus* de Mossoró instalados com os inversores de fabricação ABB. Os inversores estão numerados de 1 a 4. Na ocasião da visita técnica, percebeu-se que os inversores do sistema fotovoltaico número 3 teve um princípio de incêndio dias antes da visita técnica. Possivelmente o excesso de corrente causou um ponto quente nas conexões de entrada do inversor que por sua vez carbonizou as conexões e pôr fim provocou a abertura do arco elétrico que desencadeou o princípio de incêndio.

A Figura 51 mostra a situação citada. Conforme já relatado, na inspeção do sistema fotovoltaico do *campus* de Lajes, as ligações das *strings* do sistema fotovoltaico do *campus* de Mossoró foram realizadas da mesma forma, ou seja, foram instalados quatro arranjos fotovoltaicos ligados à duas séries em paralelo (duas entradas e uma saída, 2:1) e conectados em uma entrada das MPPT 1 e MPPT 2. A Figura 47 mostra no destaque as recomendações da ABB para não usar *string box* com a configuração 2:1, e sim ligar as séries dos módulos fotovoltaicos diretamente nas entradas das MPPTS. A Figura 52 mostra a ligação das *strings box* conforme o memorial descritivo da instalação do sistema fotovoltaico do *campus* de Mossoró.

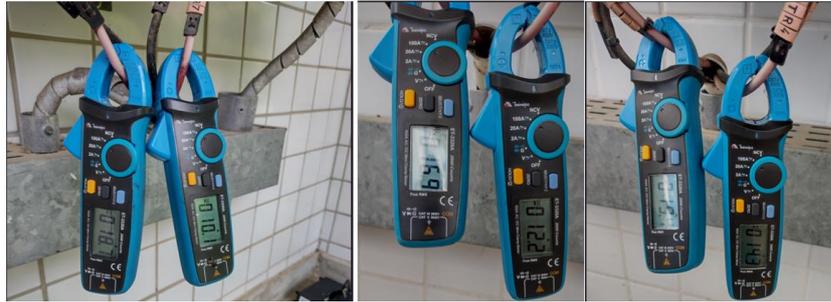
Figura 53 - Registros das correntes operacional nas entradas das MPPTS dos inversores ABB - *campus* de Mossoró

De acordo com o memorial descritivo do sistema fotovoltaico do *campus* de Mossoró, a corrente de máxima potência dos módulos fotovoltaicos é de 8,6 A (Alsol Energias Renováveis, 2017a). Os registros das correntes operacional verificados simultaneamente pelos amperímetros instalados nas MPPT1 e MPPT2 do inversor ABB 1, 2 e 4, respectivamente, podem ser verificados na Figura 53, evidenciando a configuração 2:1 das *strings* que, conforme o manual do produto, deveria ser evitado.

A Figura 53 mostrar os registros das correntes nas entradas das MPPT1 e MPPT2 dos inversores 1, 2 e 4 (da esquerda para a direita). Os valores registrados comprovam o uso de *string box* para conectar duas séries em paralelo nas entradas das MPPT de cada inversor. Não houve condições de verificar as correntes no inversor de número 3 devido ao princípio de incêndio e que por isso estava desconectado da rede CA.

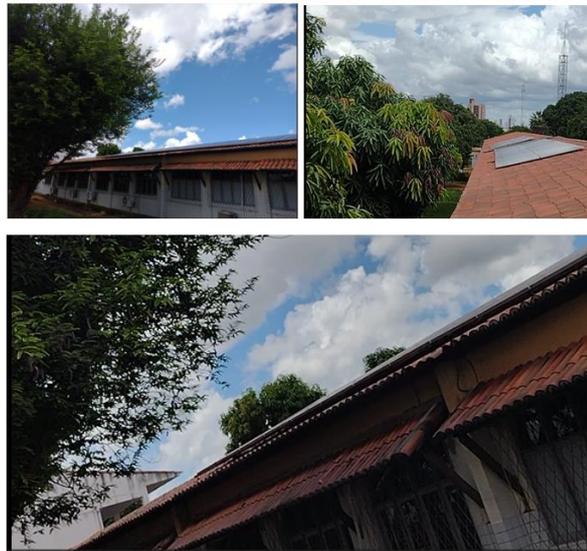
Figura 54 - Sombreamento nos arranjos fotovoltaico - *campi* de Mossoró

Conforme a Tabela 15, a *Performance Ratio*, do sistema fotovoltaico do *campus* de Mossoró foi de 92,2%. Na coluna Energia não Gerada, na mesma tabela, pode-se observar que se deixou de injetar 58,17 MWh de energia na rede elétrica no período da data de conexão da UFV até o ano de 2022. Uma das possíveis causas pode ter sido o sombreamento provocado pelas árvores, como pode ser observado na Figura 54.

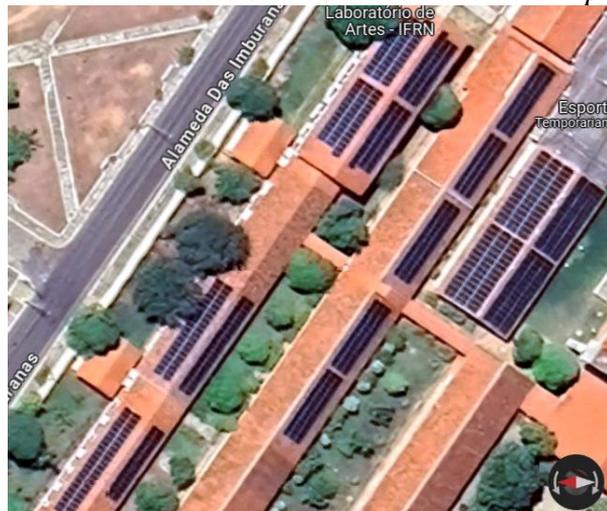
Figura 55 - Sombreamento no sistema fotovoltaico do *campus* de Mossoró

Na Figura 55, pode-se verificar, de acordo posição geográfica da edificação, através da bússola, o sombreamento causado pelas árvores no lado da nascente e do poente. As mesas estão orientadas para Nordeste com desvio azimutal de $34^{\circ}, 42^{\circ}, 33^{\circ}$ e para Sudoeste com desvio azimutal de $146^{\circ}, 138^{\circ}$ e 147° .

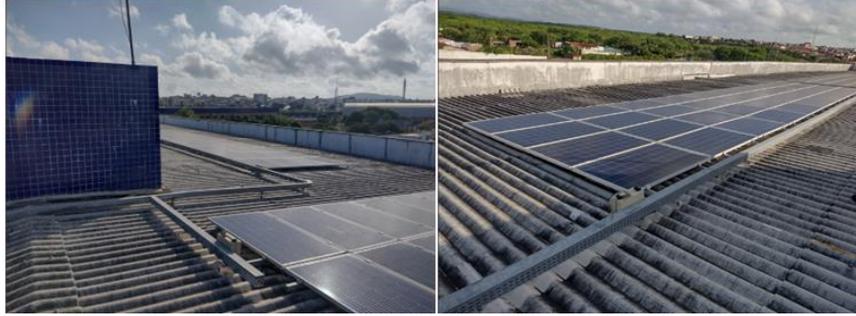
Figura 56 - Arranjos do sistema fotovoltaico do *campus* de Santa Cruz

Os arranjos do sistema fotovoltaicos do *campus* de Santa Cruz foram instalados na cobertura, conforme pode ser visto na Figura 56. O acesso às instalações é através de uma escada improvisada em uma passagem muito estreita, como pode ser observado na Figura 57.

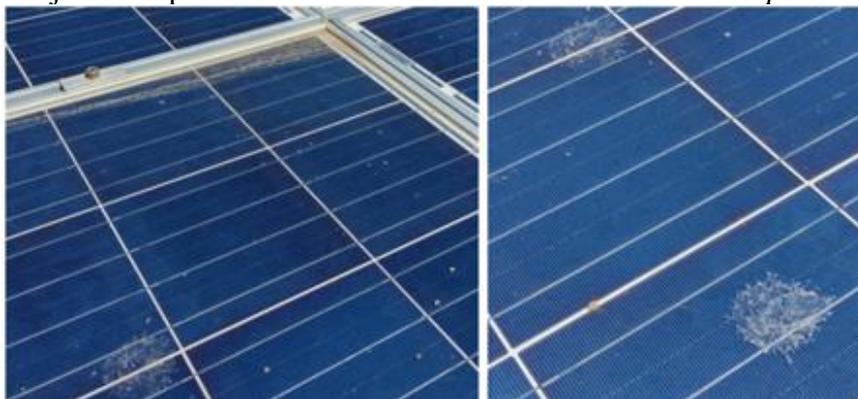
Figura 59 - Sujidade depositado sobre os módulos fotovoltaicos - *campus* de Santa Cruz

Nas inspeções visuais, quanto à sujeidade, foi observada uma fina camada de poeira depositada de forma uniforme em todos os módulos fotovoltaicos, como também pequenos detritos, excrementos de aves e acúmulo de sujeira nas faces inferiores devido ao arraste das sujeiras causadas pelas ações das chuvas, como pode ser visto na Figura 59. Em conversa com o operador, ele relatou o quanto é difícil se realizar as limpezas, e elencou motivos diversos tais como: falta de equipamento adequado, treinamento de pessoal e qualidade das tábuas, o que oferecem risco para se locomover sobre elas.

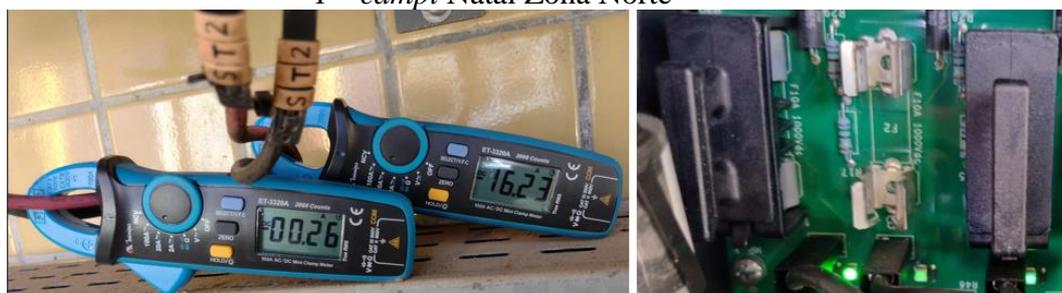
Figura 66 - Corrente operacional da *string* 1 com zero ampere e base sem fusível do inversor 1 - *campi* Natal Zona Norte

Durante as inspeções nos inversores, notou-se que a *string* 1 do inversor 1 encontrava-se com a corrente com zero amperes. A caixa de acesso aos fusíveis foi aberta, e percebeu-se que estava faltando uma das proteções, conforme pode ser visto na Figura 66.

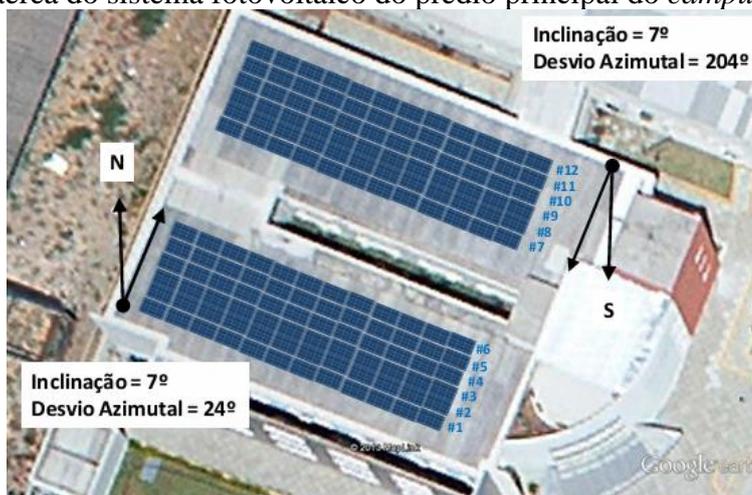
Figura 72 - Vista aérea do sistema fotovoltaico do prédio principal do *campus* da Reitoria

Os painéis fotovoltaicos do *campus* da Reitoria foram instalados na cobertura, conforme pode ser visto na vista aérea da Figura 72, e com fácil acesso ao sistema fotovoltaico que está instalado no prédio principal.

O sistema fotovoltaico do *campus* da reitoria é composto de duas mesas no telhado do prédio principal, com 72 módulos em cada arranjo distribuídos em seis fileiras com 12 módulos ligados em série e duas outras mesas no telhado do prédio anexo com 48 módulos em cada arranjo distribuídos eletricamente em oito fileiras com 12 módulos ligados em série totalizando 20 fileiras com 12 módulos conectados em série em todo sistema. As 20 fileiras de módulos estão conectadas em pares em 10 inversores com potência nominal de 4.4 kW de forma individual uma em cada entrada do inversor.

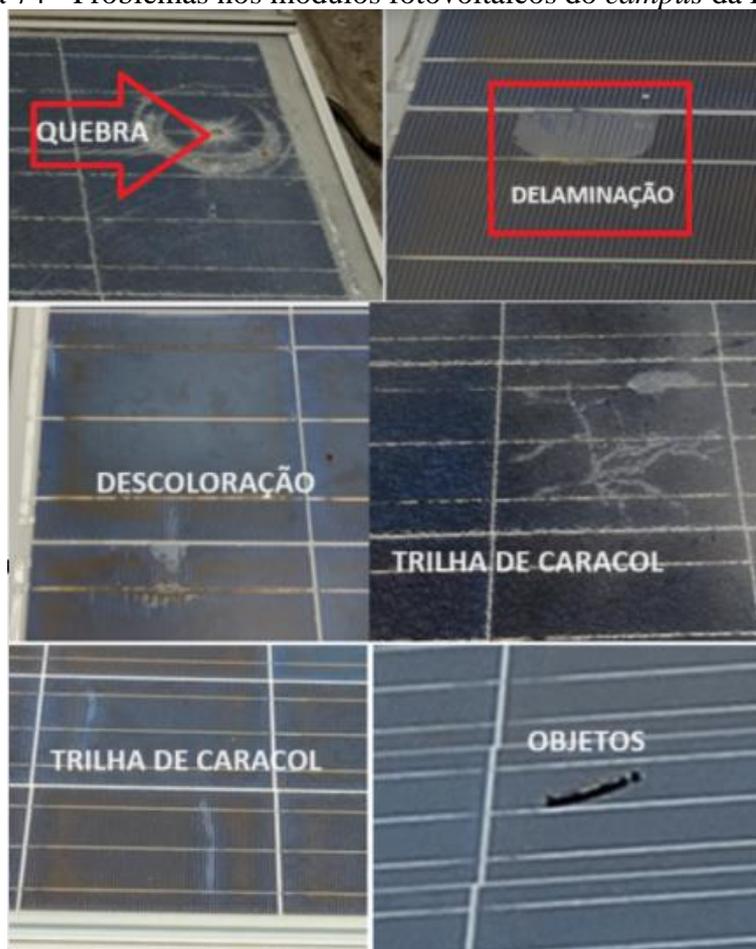
Figura 74 - Problemas nos módulos fotovoltaicos do *campus* da Reitoria

Em relação aos problemas nos painéis fotovoltaicos, foram encontrados módulos com quebra e/ou rachaduras causadas provavelmente por queda de objetos pontiagudos sobre o módulo; delaminação, muito comum de ocorrer em condições de alta temperatura e umidade provocadas pela falta de aderência entre o encapsulamento e o vidro ou nas superfícies das células fotovoltaicas ocasionando uma maior reflexão da luz e entrada de umidade no interior do módulo colaborando para o aparecimento de mais formas de degradação; descoloração do encapsulamento, provocado pela degradação do encapsulamento, geralmente usa-se o EVA, com uma aparência amarelada ou marrom, esse tipo de problema pode ser ocasionado pela aplicação de materiais de baixa qualidade e exposição a altas temperaturas e umidade; trilha de caracol, que é a descoloração da pasta aplicada na metalização das células fotovoltaicas que provocam caminhos parecidos a de um caracol, sem comprovação de impacto na eficiência do módulo, mas ocasiona uma aparência desagradável e, por fim, objetos deixados sobre os módulos. Todos esses problemas relatados podem ser observados na Figura 74.

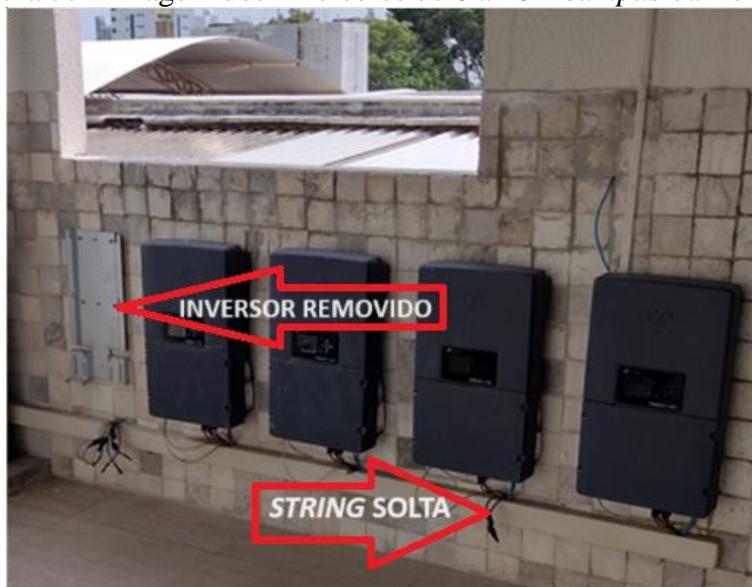
Figura 77 - Imagem dos inversores de 6 a 10 – *campus* da Reitoria

que foi removido o inversor de nº 6 por defeito e a *string* 2 do inversor 9 está desconectada, como pode ser visto na Figura 77.

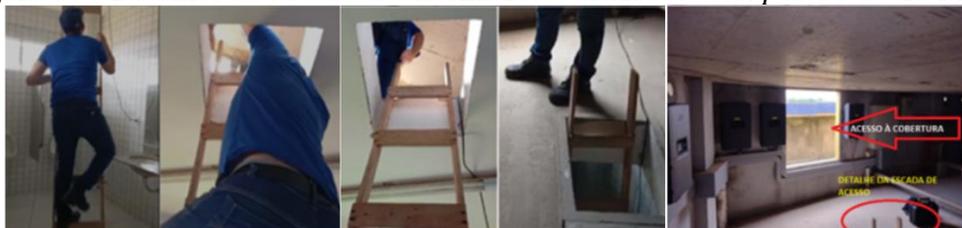
Figura 80 - Detalhes do acesso ao sistema fotovoltaico do *campus* de Ceará Mirim

O acesso aos inversores, quadro de conexão CA (instalados sobre a laje) e aos painéis fotovoltaicos se dão através de uma passagem estreita localizada em um dos banheiros. Para subir até a laje foi usada uma escada improvisada, o que não oferece segurança aos operadores, conforme mostrado na Figura 80.

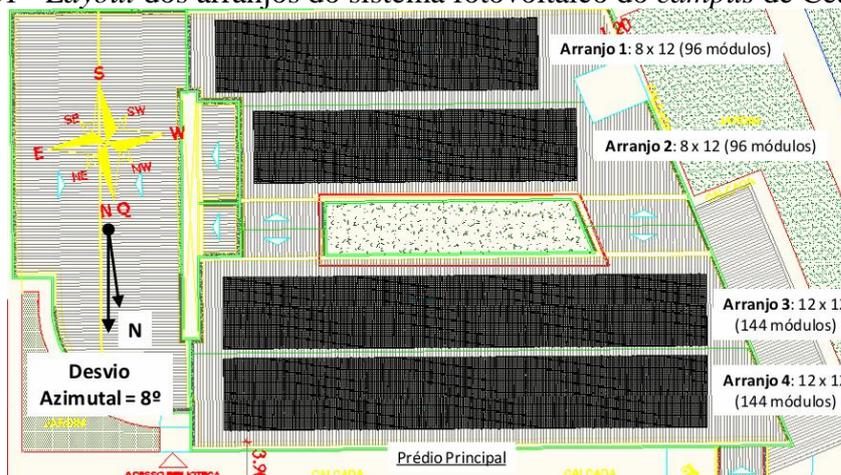
Figura 81 - *Layout* dos arranjos do sistema fotovoltaico do *campus* de Ceará Mirim

O sistema fotovoltaico do *campus* de Ceará Mirim é distribuído em quatro arranjos sendo dois arranjos com 96 módulos subdividido em oito fileiras (com 12 módulos em cada fileira) e os dois restantes em arranjos com 144 módulos, em cada arranjo subdividido em doze fileiras (com 12 módulos em cada fileira). As 40 *strings* com doze módulos cada, estão ligados em série e conectadas em pares nas duas entradas de cada um dos 20 inversores, evidenciado no *layout* conforme Figura 81.

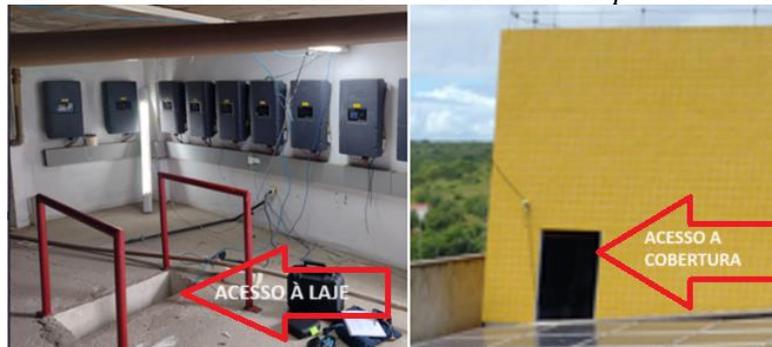
Figura 87 - Detalhes do acesso ao sistema fotovoltaico do *campus* de São Paulo do Potengi

O acesso aos inversores, ao quadro de conexão CA e aos painéis fotovoltaicos se dão através de uma passagem estreita na laje. Para subir até a laje foi usada uma escada improvisada, o que não oferece segurança aos operadores, conforme mostrado na Figura 87. A esquerda da Figura 87, mostra-se o acesso à laje; à direita da figura, mostra-se o acesso ao telhado.

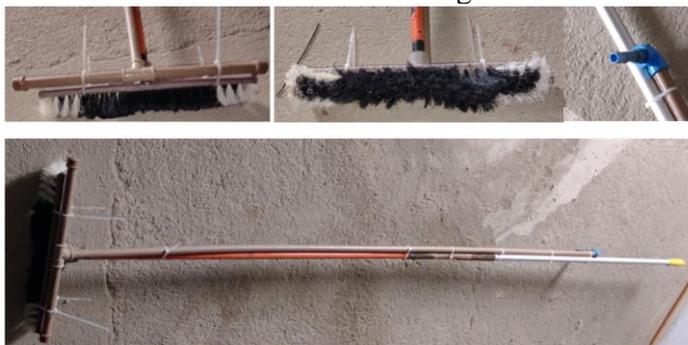
Figura 90 - Utensílio adaptado para realizar limpeza dos módulos fotovoltaicos do *campus* de São Paulo do Potengi

Em conversa com o operador do sistema fotovoltaico, este relatou as dificuldades para realizar a limpeza dos módulos fotovoltaicos por falta de equipamentos adequados. Para realizar a limpeza improvisou-se um utensílio, conforme mostrado na Figura 90.

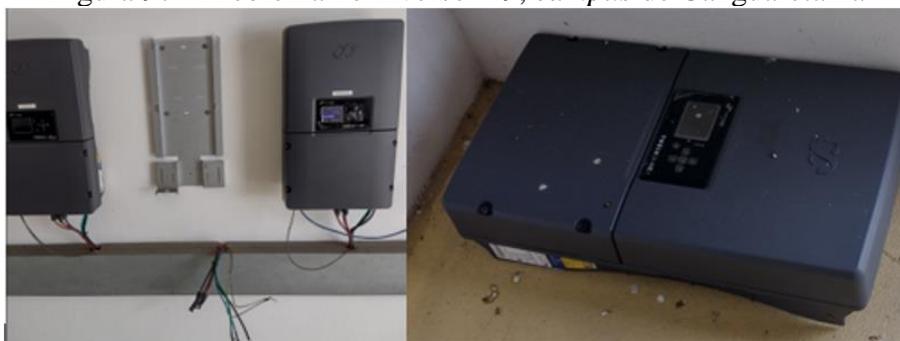
Figura 97 - Problema no inversor 19, *campus* de Canguaretama

Analisando a Tabela 21, verificou-se que todas as *strings* estão com correntes, com exceção da segunda *string* do inversor 2, da *string* 1 do inversor 11 que se encontravam com as correntes em zero ampere, conforme pode ser visto na Figura 96, e o inversor 19 que foi removido por problema, evidenciado na Figura 97.

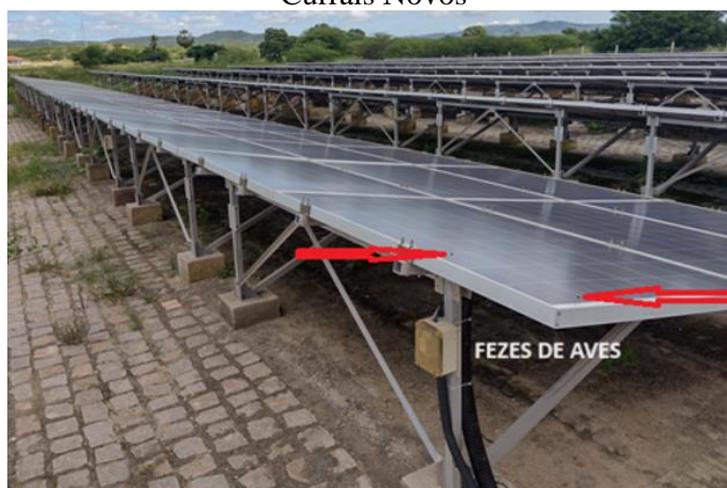
Figura 100 - Sistema fotovoltaico, limpo e com pouco excrementos de aves - *campus* de Currais Novos

Nas inspeções visuais nos arranjos fotovoltaicos, do *campus* de Currais Novos, foram verificados os problemas de sujidade, sombreamento, defeitos nos módulos. Quanto à sujidade, percebeu-se que os painéis foram lavados poucos dias antes das inspeções, pois, foram verificados menos poeira, poucos respingos e excremento de aves sobre os módulos, como pode ser visto na Figura 100.

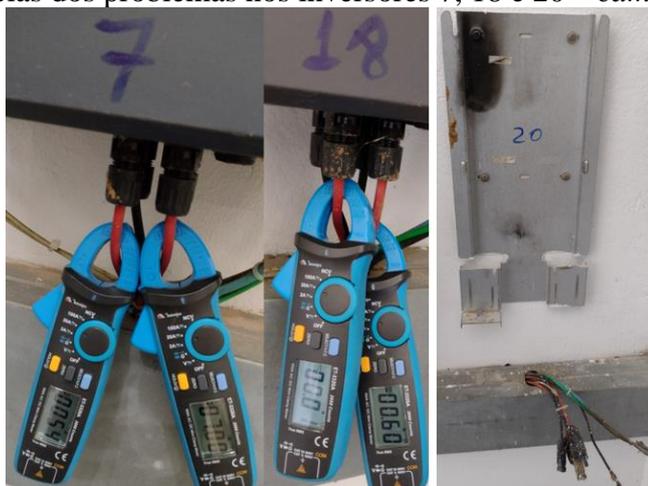
Figura 103 - Evidências dos problemas nos inversores 7, 18 e 20 – *campus* de Currais Novos

Durante as medições foram-se identificados que na *string* 1 do inversor nº 7, nas *strings* 1 e 2 do inversor 18, 11 e 13 encontravam-se com as leituras das correntes na entrada dos inversores com zero ampere. E o inversor de nº 20 foi removido por problemas. Os problemas dos inversores 7, 18 e 20 podem ser vistos na Figura 103. As evidências dos inversores 11 e 13 não foi possível por problemas na qualidade das imagens.

Diante dos resultados das inspeções realizadas no sistema fotovoltaico do *campus* de Curais Novos, pode-se concluir que os relatos comprovam que as principais causas das perdas na produção de energia são causadas pelas desconexões da *string* 1 do inversor de número 7, das desconexões das *strings* 1 e 2 dos inversores 11, 13 e 18 e da remoção do inversor 20. Conforme pode visto na última coluna com a quarta linha da Tabela 17, *Performance Ratio* de 82,09%.

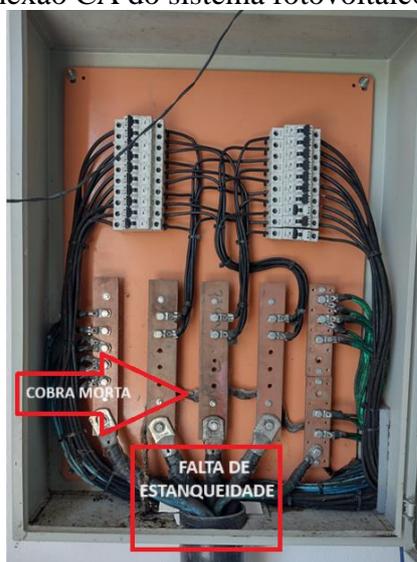
Figura 104 - Quadro de conexão CA do sistema fotovoltaico – *campus* de Curais Novos

Ao inspecionar o quadro de conexão de CA, verificou-se que havia uma cobra eletrocutada nos barramentos elétricos, evidenciado na Figura 104. De acordo com figura pode-se concluir que a causa foi a falta de estanqueidade do painel elétrico. Outro problema encontrado foi a falta de proteção nos barramentos elétricos que tem a finalidade de proteger o operador de um possível acidente por choque elétrico e abertura de arco elétrico.

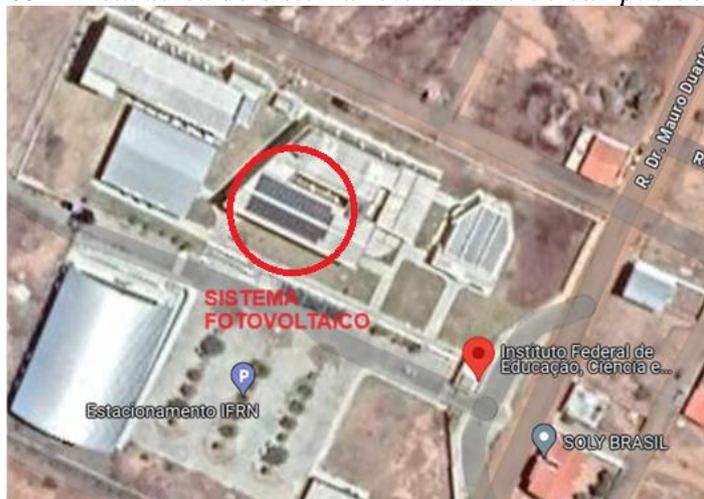
Figura 105 - Vista aérea do sistema fotovoltaico do *campus* de Parelhas

A Usina Fotovoltaica do *campus* de Parelhas foi instalada na cobertura, conforme pode ser visto na Figura 105. Os inversores e quadro de conexão CA estão instalados em local

adequado e de fácil acesso para o operador, porém, para realizar as inspeções nos arranjos fotovoltaicos se fez necessário o uso de tábuas para se chegar aos módulos, pois as telhas utilizadas na cobertura são de fibrocimento que com o tempo se tornam muito quebradiças.

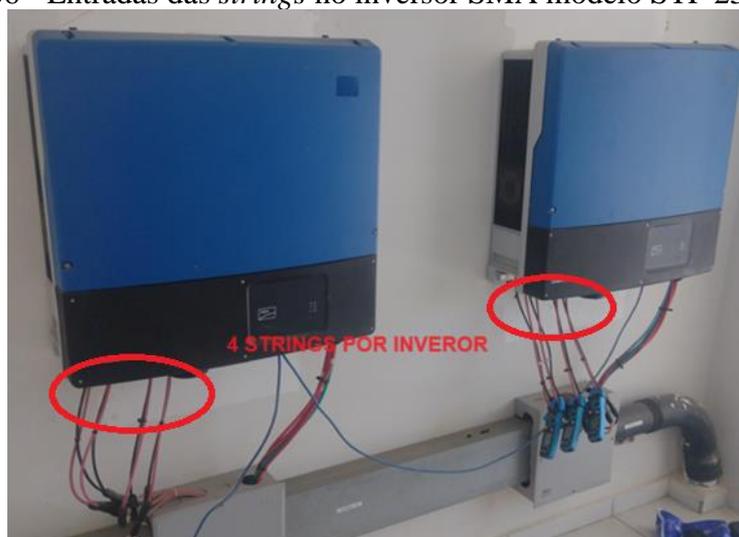
Figura 106 - Entradas das *strings* no inversor SMA modelo STP 25000TL-30

O memorial descritivo do sistema fotovoltaico do *campus* de Parelhas descreve que os arranjos estão divididos em dez *strings* com vinte módulos fotovoltaicos ligados em série cada e conectado nas entradas das MPPTs de dois inversores. Com essa configuração, as 10 séries deveriam ficar divididas em cinco *strings* para cada inversor, ocupando 5 das 6 entradas de cada inversor, porém, conforme visto na Figura 106, as duas MPPTs de cada equipamento recebem 4 séries o que dá para concluir que o sistema está dividido em 8 *strings* com 25 módulos cada. O modelo do módulo fotovoltaico utilizado é Canadian Solar CS6P-250P e conforme o *datasheet*, a tensão de circuito aberto é de 37,2 volts, portanto a tensão de cada *strings* é de 930 volts (Insole Tecnologia Ambiental, [201-]).

Segundo as informações técnicas do inversor utilizado de fabricação SMA modelo STP 25000TL-30, a tensão CC máxima de entrada é 1kv. Conclui-se então que se o sistema estivesse sido montado conforme o projeto, a tensão máxima de cada série seria de 744 volts, ou seja, com a configuração utilizada os inversores estão operando próximo da tensão máxima permitida pelo inversor, o que poderia ser evitado.

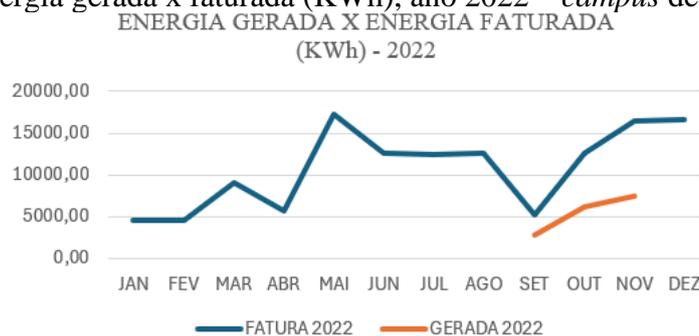
Gráfico 23 - Energia gerada x faturada (KWh), ano 2022 – *campus* de Parelhas

De acordo com o Gráfico 23 (Energia gerada x faturada (KWh), ano 2022), pode-se observar que o sistema de geração fotovoltaica deixou de produzir energia no período de janeiro a setembro. Com isso, entre os meses de janeiro a abril, teve-se um aumento na energia a ser faturada. Acredita-se que esse aumento foi em virtude da geração que estava com zero. No início do mês de maio, a energia faturada subiu para outro patamar, momento em que ocorreu o fim da pandemia da Covid-19 e o início do retorno às aulas presenciais. No mês de setembro, houve uma queda na energia faturada, muito provavelmente provocado pelas férias docente entre o primeiro e o segundo semestre do ano letivo.

Portanto, pode-se concluir que a baixa Performance de 75,19%, conforme visto na segunda linha da última coluna da Tabela 25, não foi impactada só pelos possíveis problemas das *strings*, mas principalmente pela desconexão do sistema fotovoltaico com a rede de energia e que se faz necessário o monitoramento contínuo e a implementação de um plano de manutenção para evitar essas desconexões, impactando no orçamento do *campus*.

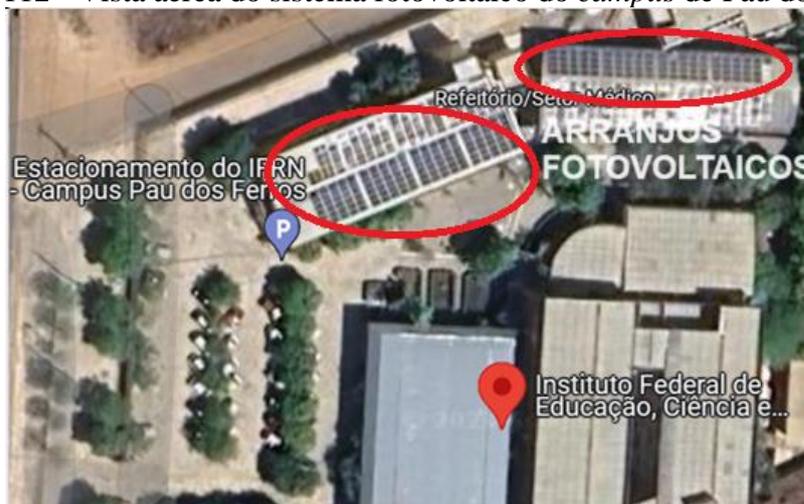
Figura 112 - Vista aérea do sistema fotovoltaico do *campus* de Pau dos Ferros

Os arranjos fotovoltaicos do *campus* de Pau dos Ferros foram instalados na cobertura, conforme pode ser visto na Figura 112, vista aérea. Não houve possibilidade de acessar o telhado para realizar as inspeções visuais referente à estrutura, sujidade e análise termográficas por falta de infraestrutura, por não possuir as técnicas de trabalhos em altura e, portanto, não ter habilitação.

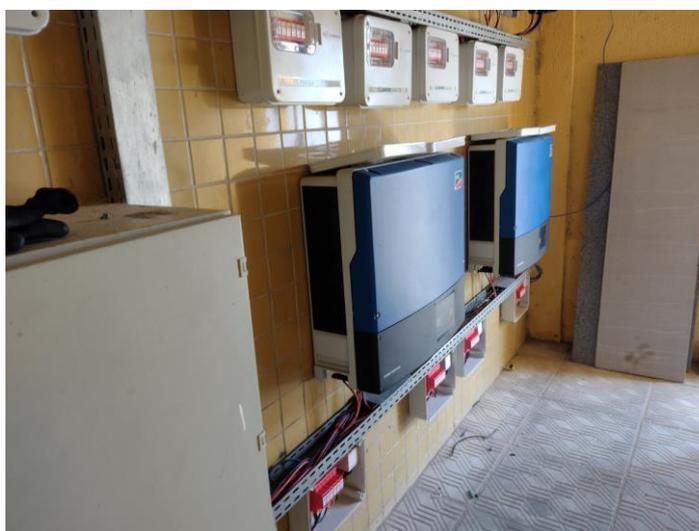
Figura 113 - Vista dos inversores e quadro de conexão CA do sistema fotovoltaico do *campus* de Pau dos Ferros

Os inversores e o quadro de conexão CA do sistema fotovoltaico do *campus* de Pau dos Ferros estão instalados em local abrigado e ventilado e em bom estado de conservação, conforme pode ser visto na Figura 113.

Durante a visita técnica, foram realizadas as inspeções nos inversores de forma fácil e segura, porém, no momento da visita, o sistema fotovoltaico encontrava-se em manutenção, pois o sistema fotovoltaico encontrava-se desconectado desde o início do mês de novembro do ano de 2020 até o final do mês de fevereiro de 2023, conforme comprovado na Tabela 30 (acompanhamento do rendimento anual do sistema fornecido pelo portal do inversor de

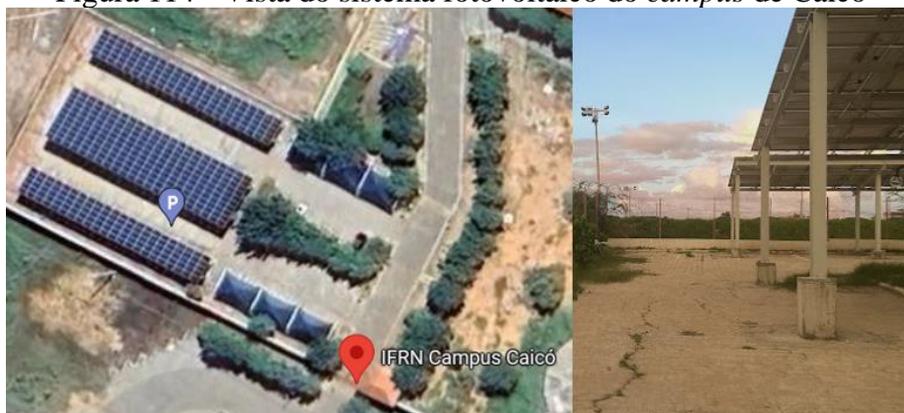
Figura 114 - Vista do sistema fotovoltaico do *campus* de Caicó

A Usina Fotovoltaica do *campus* de Caicó foi instalada na cobertura com Co utilização para estacionamento, conforme pode ser visto na Figura 114.

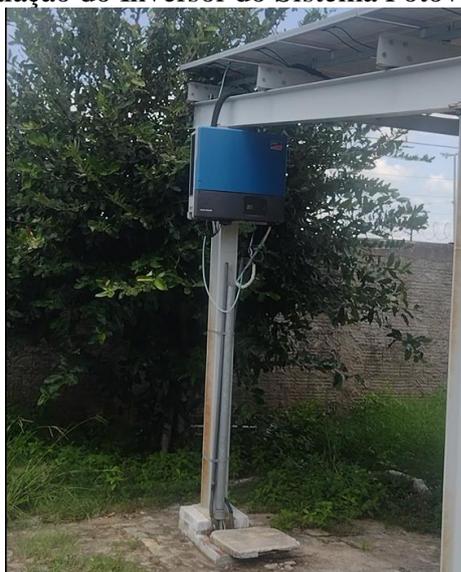
Figura 115 - Vista da Instalação do Inversor do Sistema Fotovoltaico do *campus* de Caicó

Os inversores estão instalados nas colunas de sustentação da cobertura e o quadro de conexão CA está montado em um local abrigado e ventilado e encontra-se em bom estado de conservação, conforme pode ser visto na Figura 115.

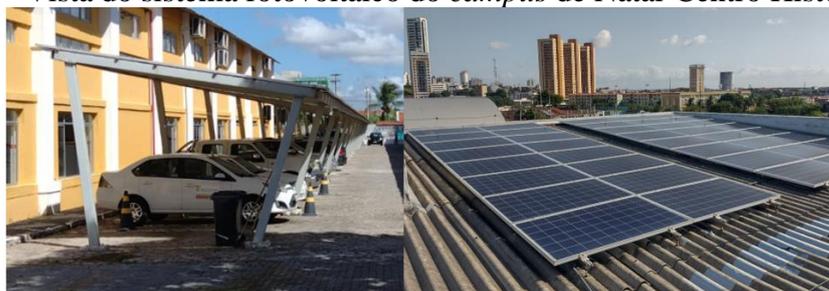
Figura 116 - Vista do sistema fotovoltaico do *campus* de Natal-Centro Histórico

A Usina Fotovoltaica do *campus* de Natal-Centro Histórico foi instalada na cobertura com utilização para estacionamento e na cobertura do prédio dos laboratórios, conforme pode ser visto na Figura 116.

O inversor 4 está instalado no prédio dos laboratórios e os arranjos fotovoltaicos, conectados ao citado equipamento, estão fixados no telhado do mesmo prédio, como pode ser visto a direita da Figura 116. A corrente medida nas *strings* 1 da MPPT1 do inversor 4, registrado na tabela 30, se encontra com o valor um pouco abaixo comparado com a curva IV do *datasheet* do módulo fotovoltaico Canadian Solar CS6P-265P, conforme Gráfico 24. A corrente da *string* 3 da MPPT 2, do inversor 4, apresentou um valor baixo quando comparado com a corrente da *string* 1 da MPPT 1 e com mesma irradiância. Sugere-se que o baixo valor da corrente na *string* da MPPT 2 do inversor 4, seja causado pelo sombreamento evidenciado na Figura 122, pois o arranjo sombreado está conectado na entrada 3 do inversor 4.
