**AVALIAÇÃO DO DESEMPENHO OPERACIONAL DE USINAS
FOTOVOLTAICAS GRID-TIE A PARTIR DA UTILIZAÇÃO DE *SOFTWARES* DE
SIMULAÇÃO: ESTUDO DE CASO DAS USINAS DOS *CAMPI* DO IFRN**

Dissertação apresentada ao Programa de Pós-Graduação em Uso Sustentável de Recursos Naturais, do Instituto Federal de Educação, Ciência e Tecnologia do Rio Grande do Norte, na linha de pesquisa em Saneamento Ambiental, em cumprimento às exigências legais como requisito parcial à obtenção do título de Mestre em Uso Sustentável de Recursos Naturais.

B333a Avaliação do desempenho operacional de usinas fotovoltaicas GRID-TIE a partir da utilização de *softwares* de simulação : estudo de caso das usinas dos *campi* do IFRN / Antônio Martins Batista Neto. – 2024.
164 f. : il. color.

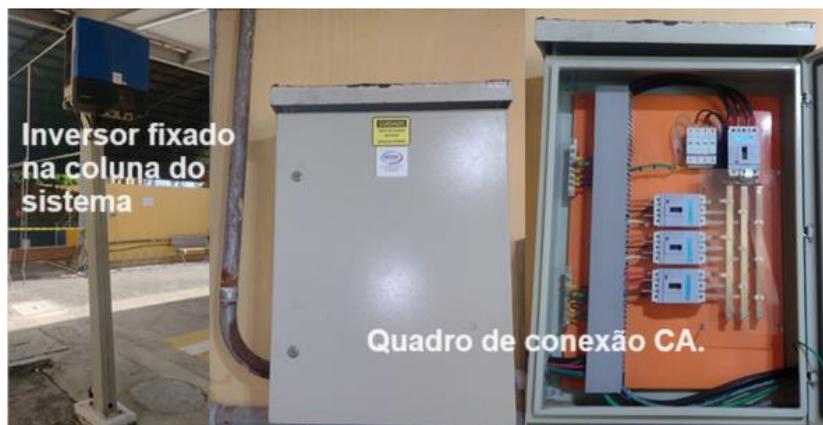
Figura 117 - Vista do Instalação do Inversor do Sistema Fotovoltaico do *campus* de Natal - Centro Histórico

Os inversores estão instalados nas colunas de sustentação da cobertura e o quadro de conexão CA está montado em um local abrigado e ventilado e encontra-se em bom estado de conservação, conforme pode ser visto na Figura 117.

Para realizar as inspeções nos inversores, teve-se de utilizar-se uma escada para acessar os equipamentos, que é um dificultador para o operador. Não houve condições de acessar a parte frontal dos módulos fotovoltaico devido as dificuldades de acesso por causa da altura e por falta de estrutura, porém, as inspeções foram realizadas por baixo dos arranjos fotovoltaicos.

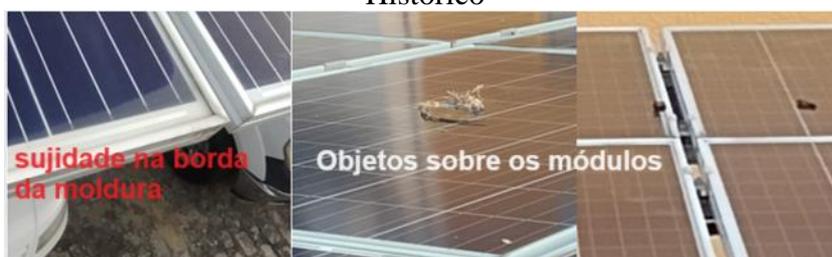
Figura 118 - Sujidade e objetos sobre os módulos fotovoltaicos – *campus* de Natal-Centro Histórico

Nas inspeções visuais aos arranjos fotovoltaicos do *campus* de Natal-Centro Histórico, foram verificados os problemas de sujeidade, sombreamento, defeitos nos módulos. Quanto à sujeidade, em conversa com o operador do sistema, a última lavagem se deu há três anos, porém, por causa do período chuvoso, as superfícies dos módulos entravam praticamente limpas, apenas com sujeiras próximo as bordas da face inferior da moldura dos módulos devido ao acúmulo de detritos arrastados pelas chuvas e alguns objetos encontrados sobre os módulos, como pode ser observado na Figura 118.

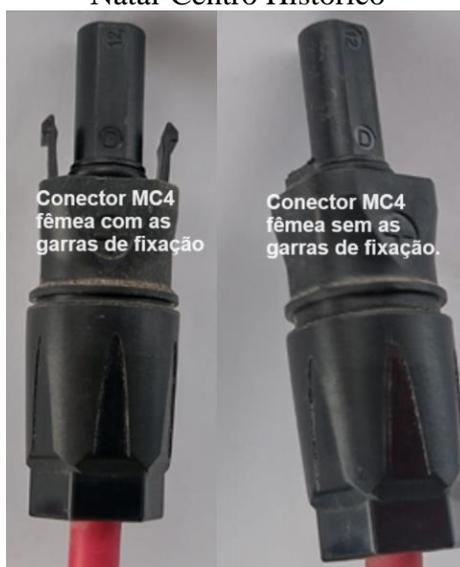
Durante as inspeções, foram realizadas as medições das correntes operacionais e das tensões de circuito aberto de cada *strings*, nas entradas dos inversores, conforme pode ser visto nas Tabelas 31 e 32, respectivamente. Salienta-se que para medir as tensões das *strings* teve-se o cuidado em observar as condições dos conectores MCA antes de removê-los para realizar os testes, pois muitos deles estão quebradiços por ressecamento. Durante as inspeções, identificou-se o conector MC4 (fêmea), da *string* 3 do inversor 3, com as garras de fixação quebrado, conforme Figura 121.

Figura 121 - Conector MC4 sem as garras de fixação causado por ressecamento – *campus* de Natal-Centro Histórico
