**IDENTIFICAÇÃO DE MANIFESTAÇÕES PATOLÓGICAS EM RESIDÊNCIAS  
FINANCIADAS PELO PROGRAMA MINHA CASA MINHA VIDA NA CIDADE DE  
EXTREMOZ NO ESTADO DO RIO GRANDE DO NORTE – ESTUDO DE CASO**

Trabalho de Conclusão de Curso  
apresentado ao Curso Engenharia Civil do  
Instituto Federal de Educação, Ciência e  
Tecnologia do Rio Grande do Norte, em  
cumprimento às exigências legais como  
requisito parcial à obtenção do título de  
Bacharel em Engenharia Civil.

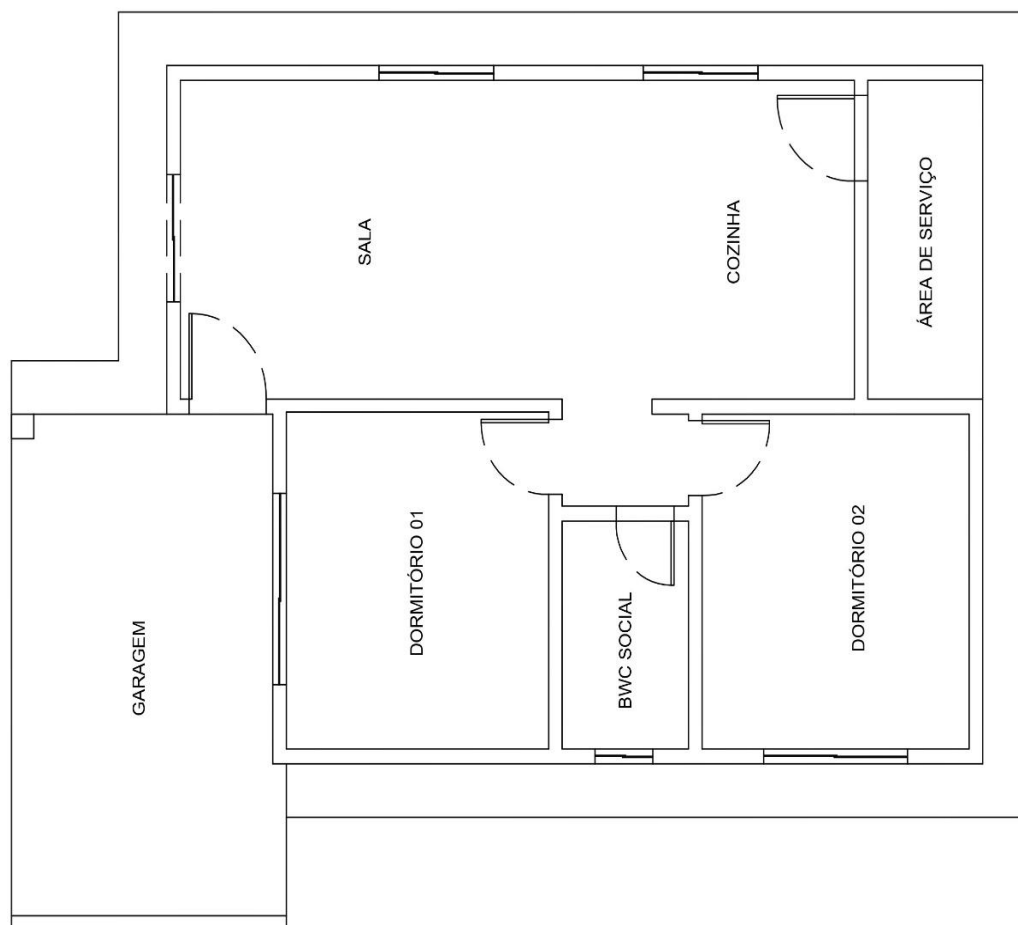
Figura 16 - Croqui da casa A

Dentre os imóveis visitados, a Casa A foi a que apresentou o maior número de manifestações patológicas em seus sistemas. Foram verificadas a presença de trincas e fissuras, deslocamento de revestimentos argamassados e cerâmicos, desgaste da pintura, bolhas, perda de coloração, manchas, oxidação de esquadrias e estanqueidade deficiente, conforme a tabela 1 que contém o checklist.

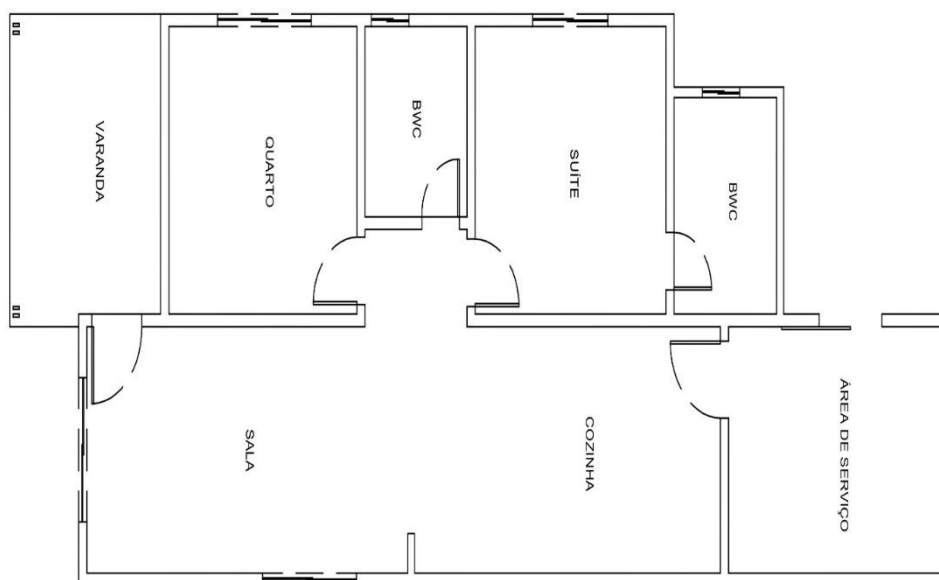
Figura 33 - Croqui da casa B.

Ao visitar a residência, foi possível visualizar a presença de anomalias em alguns sistemas, tais como trincas e fissuras nas vedações, que também já haviam sido identificadas no imóvel A, além de manchas, desgaste e perda de coloração da pintura, acabamento de tomadas e fiações expostas, além de falta de estanqueidade e ferrugem nas esquadrias, bem como indícios de telhas quebradas, infiltrações e manchas no teto, conforme se observa no checklist a seguir:

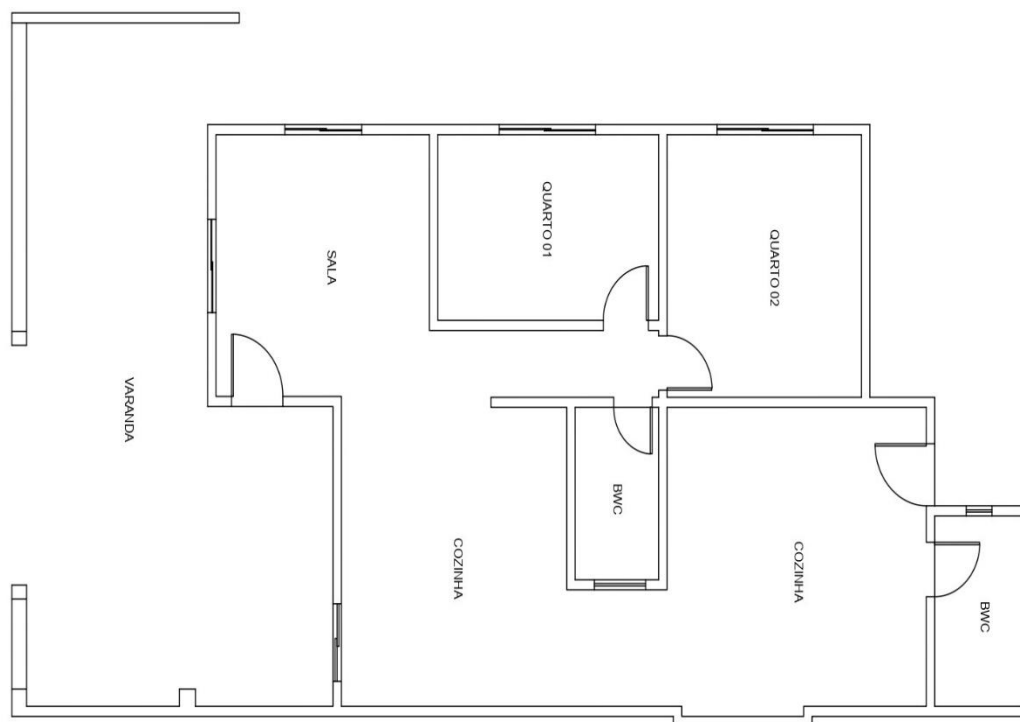
Figura 49 - Croqui da casa C.

Na visita ao terceiro imóvel, realizada no dia 12 de abril de 2026, assim como nas duas outras edificações, foi constatada a presença de problemas semelhantes aos identificados anteriormente. Como nos imóveis A e B, também foi elaborado um croqui da residência para melhor situar os ambientes onde foram identificados os problemas.
