AVALIAÇÃO DO ENVELHECIMENTO AMBIENTAL DO COMPÓSITO POLIMÉRICO
NA ESTAÇÃO DE TRATAMENTO DE EFLUENTES DO SISTEMA CENTRAL DE
NATAL - RN - BRASIL

Dissertação apresentada ao Programa de Pós-Graduação em Uso Sustentável de Recursos Naturais (PPgUSRN), do Instituto Federal de Educação, Ciências e Tecnologia do Rio Grande do Norte, em cumprimento às exigências legais como requisito parcial à obtenção do título de Mestre em Ciências Ambientais, na linha de Saneamento Ambiental.

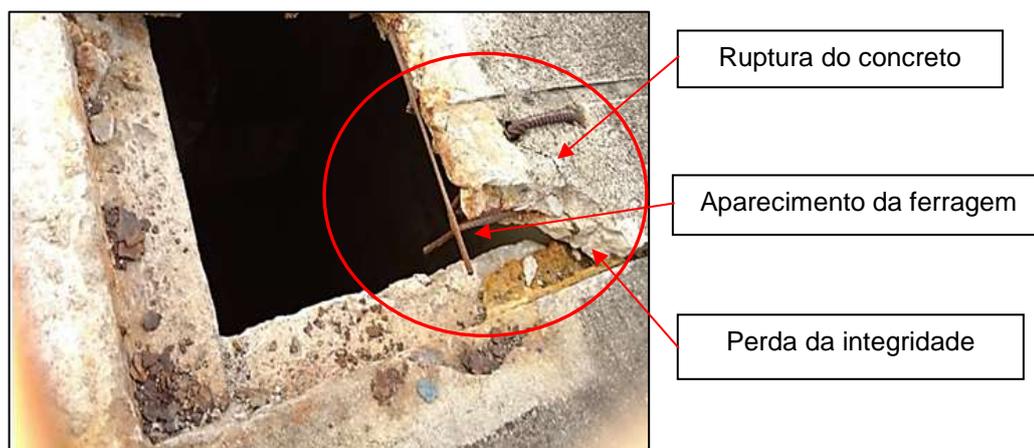
Figura 1 - Dano sofrido pela estrutura em concreto armado da ETE do Sistema Central de Natal

ocasionar um dano ambiental. Essa degradação é provocada pela permeação de gases e outros agentes, que através do mecanismo de capilaridade permeiam o concreto, ocasionando dano na estrutura. O objeto de estudo foi a Estação de tratamento do Sistema Central de Natal que apresenta, após sete anos de uso, processo de degradação estrutural conforme Figura 1.

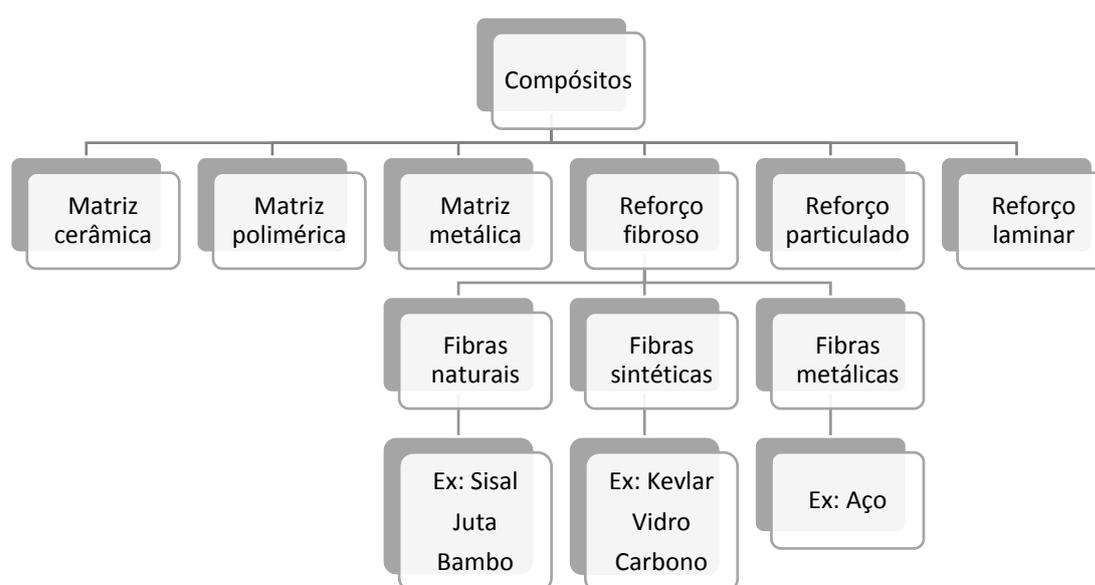
Figura 2 - Classificação geral dos compósitos quanto a matriz e ao reforço

De acordo com Carneiro e Teixeira (2008, p. 59), com relação as matrizes dos compósitos podemos classificá-las como: compósito de matriz metálica, polimérica, cerâmica e de carbono grafite. As fibras podem ser de diferentes tipos tais como: naturais (sisal, coco, juta, entre outras), sintéticas (nylon, vidro, PVA, polietileno, polipropileno, entre outras) e metálicas (aço), conforme observado na Figura 2.

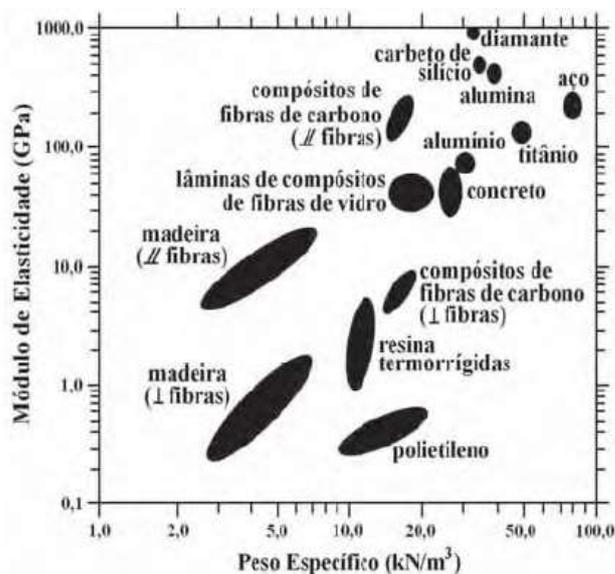
Figura 3 - Módulo de elasticidade x peso específico dos materiais

Hoje em dia dispõe-se de uma grande variedade de fibras. Essas podem ser classificadas em baixo e alto módulo de elasticidade, sendo que as de baixo módulo pouco acrescentam nas resistências à tração e compressão de compósitos, como pode ser visualizado na Figura 3, podendo ainda diminuir a resistência à compressão quando presente em grandes teores. (CAMPELLO, 2013).

Os materiais compósitos poliméricos fibrosos têm alta resistência específica, alta rigidez específica, conforme Figura 3, e alta resistência a agentes químicos, por isso seu uso, em áreas que sofrem com corrosão e deterioração das estruturas com o passar do tempo, é estimulado. (DOGAN; ATAS, 2015).

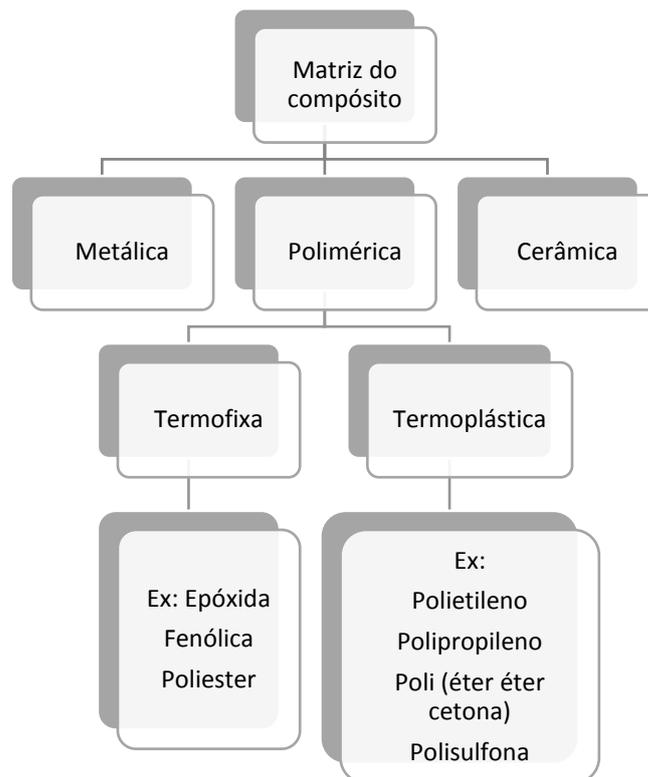
Figura 4 - Classificação das matrizes poliméricas

Os polímeros termofixos ou termorrígidos possuem estruturas reticular com ligações cruzadas do tipo covalente em todas as suas moléculas. Eles não se decompõem com o calor, ou seja, após sua cura eles ficam infusíveis, não podendo ser reciclados. Na Figura 4 está descrito alguns exemplos de polímeros termofixos e termoplásticos.

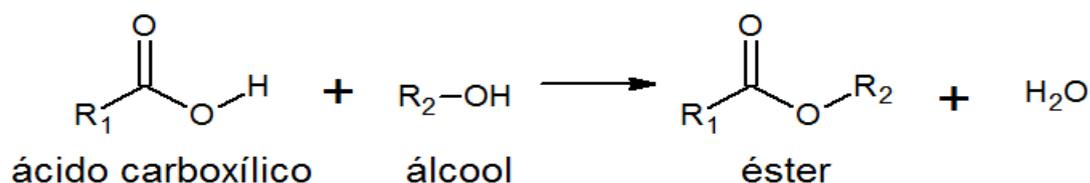
Figura 5 - Reação de esterificação esquemática

O Poliéster insaturado é um polímero resultante da condensação de diácidos carboxílicos com glicóis e dissolvidos em um monômero reativo, normalmente o monômero de estireno. Ele é obtido através da reação de polimerização por condensação em etapas, Figura 5, entre um ácido insaturado, um ácido saturado e um biálcool resultando em um produto termofixo. Na polimerização final do poliéster insaturado, as várias moléculas de monômero de estireno, através de suas duplas ligações, se unem com as duplas ligações da base do poliéster, dando origem a um composto reticulado tridimensional sólido e infusível, Figura 6. (PARDINI, LEVY NETO, 2006; EMBRAPOL, 2016)

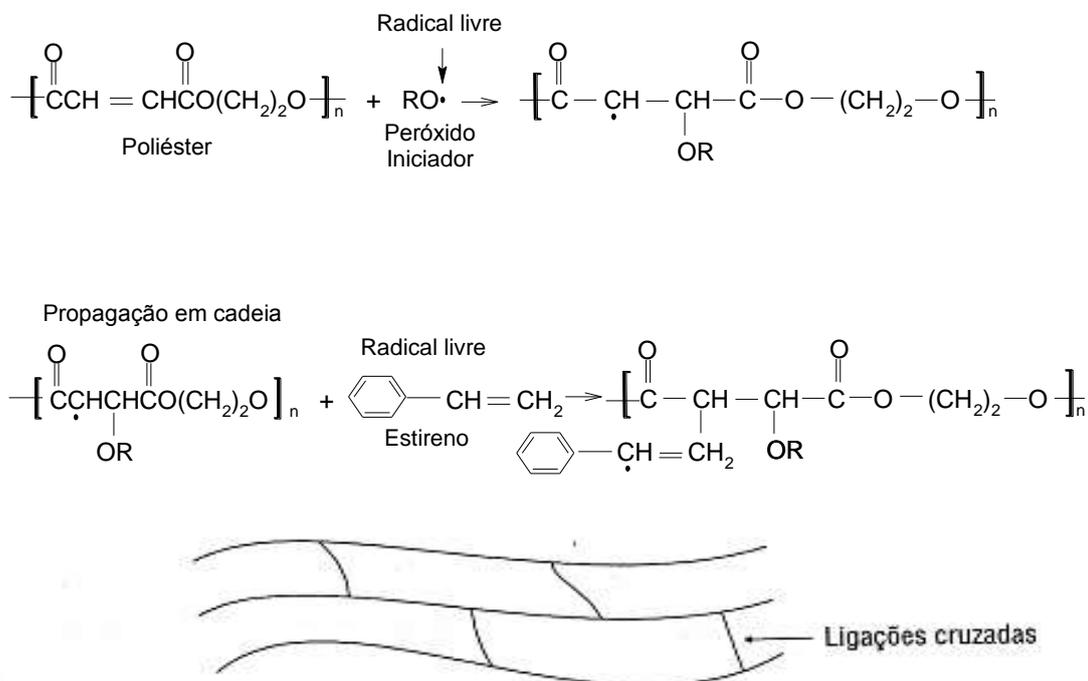
Figura 6 - Esquema das reações durante o processo de cura da resina de poliéster insaturado

A estrutura de um poliéster insaturado é composta geralmente por quatro componentes básicos: ácido saturado (25 a 35% em peso), ácido insaturado (10 a 20% em peso), glicóis (15 a 25% em peso) e monômero (30 a 45% em peso). O glicol fornece grupos OH ao sistema reacional, o ácido saturado, além de determinar o grau de espaçamento das moléculas do ácido insaturado ao longo da cadeia, determina também o tipo de resina. Os ácidos insaturados fornecem as insaturações ao polímero, para a formação do "cross-linking" ou retículo tridimensional, e os monômeros são responsáveis pela copolimerização com os pontos de insaturação presentes na cadeia linear do poliéster, formando uma ponte entre as mesmas, porém, antes desta interligação ou cura, o monômero tem a função de solvente. (EMBRAPOL, 2016).

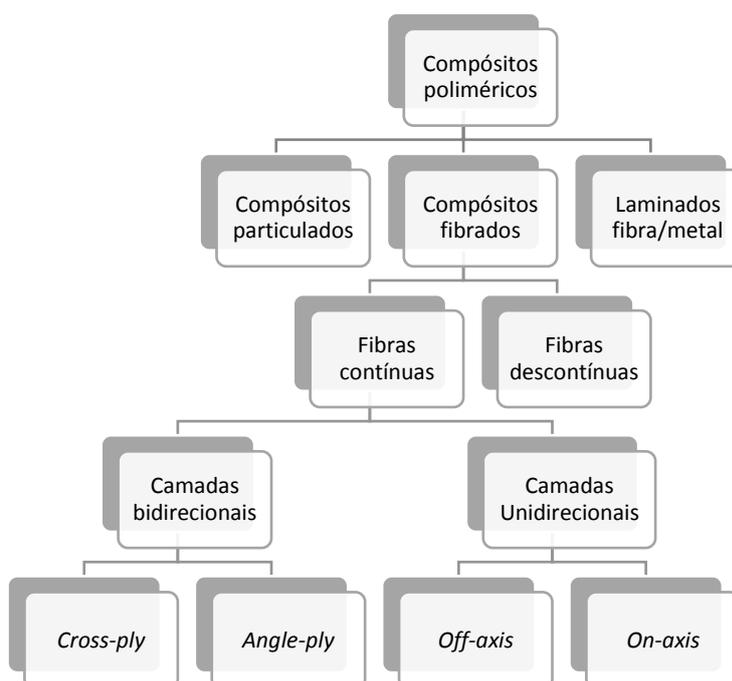
Figura 7 - Classificação dos compósitos poliméricos quanto ao reforço

Na Figura 7, tem-se um esquema que apresenta a classificação dos compósitos poliméricos quanto as suas matrizes e seus reforços com fibras.

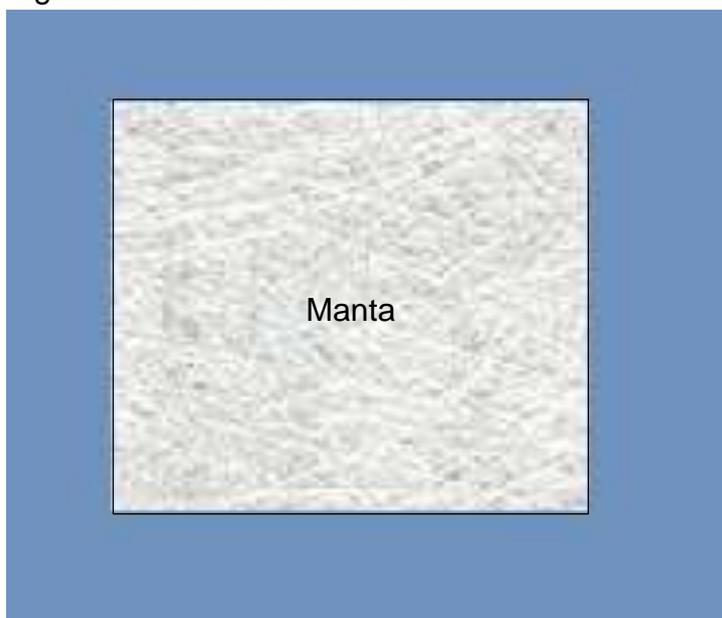
Figura 8 – Manta de fibra de vidro

As mantas contêm fibras picadas, Figura 8, com cerca de 5 cm de comprimento, com arranjo aleatório. Elas são agregadas em forma de placas por ligantes especiais apresentando relativa uniformidade em relação a resistência mecânica e possuem a vantagem de ter excelente molhabilidade, fácil aplicação, boa moldabilidade e produzem laminados bastantes homogêneos. Suas gramaturas disponíveis no mercado são 300 g.m^{-2} , 450 g.m^{-2} e 600 g.m^{-2} (MARINUCCI, 2011).

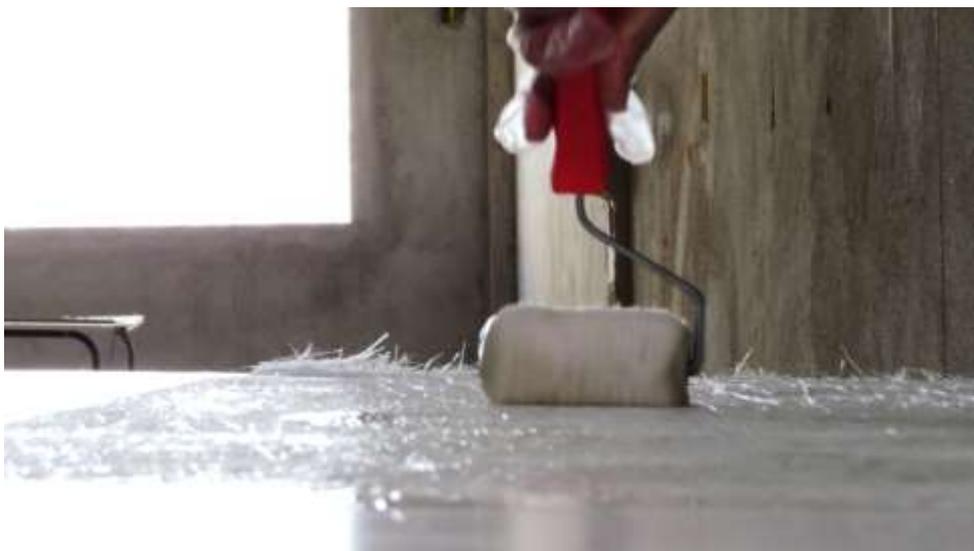
Figura 9 - Laminação manual (*Hand Lay-up*)

e resina ao molde. A resina é aplicada sobre as fibras com auxílio de um rolo ou pincel, que também possui a finalidade de eliminar as bolhas existentes, conforme Figura 9.

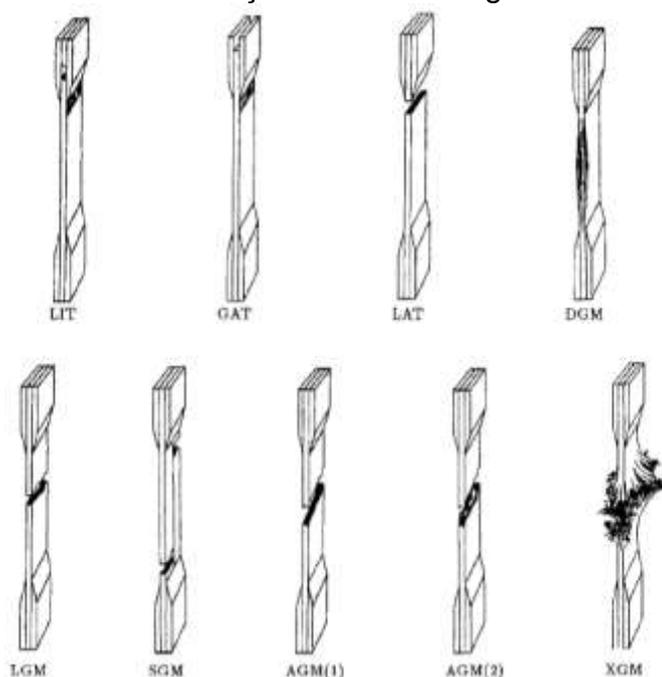
Figura 10 - Classificação da fratura segundo ASTM D3039-14.

A análise macroscópica do dano revela a formação e a propagação da fratura mecânica do mesmo. Já na análise microscópica verifica detalhadamente o dano microestrutural. Os mecanismos de danos nos compósitos ocorrem de forma progressiva, com falhas ao longo do material. A norma ASTM D3039-14 classifica as fraturas de acordo com códigos descritos no Quadro 2 e ilustrada na Figura 10.

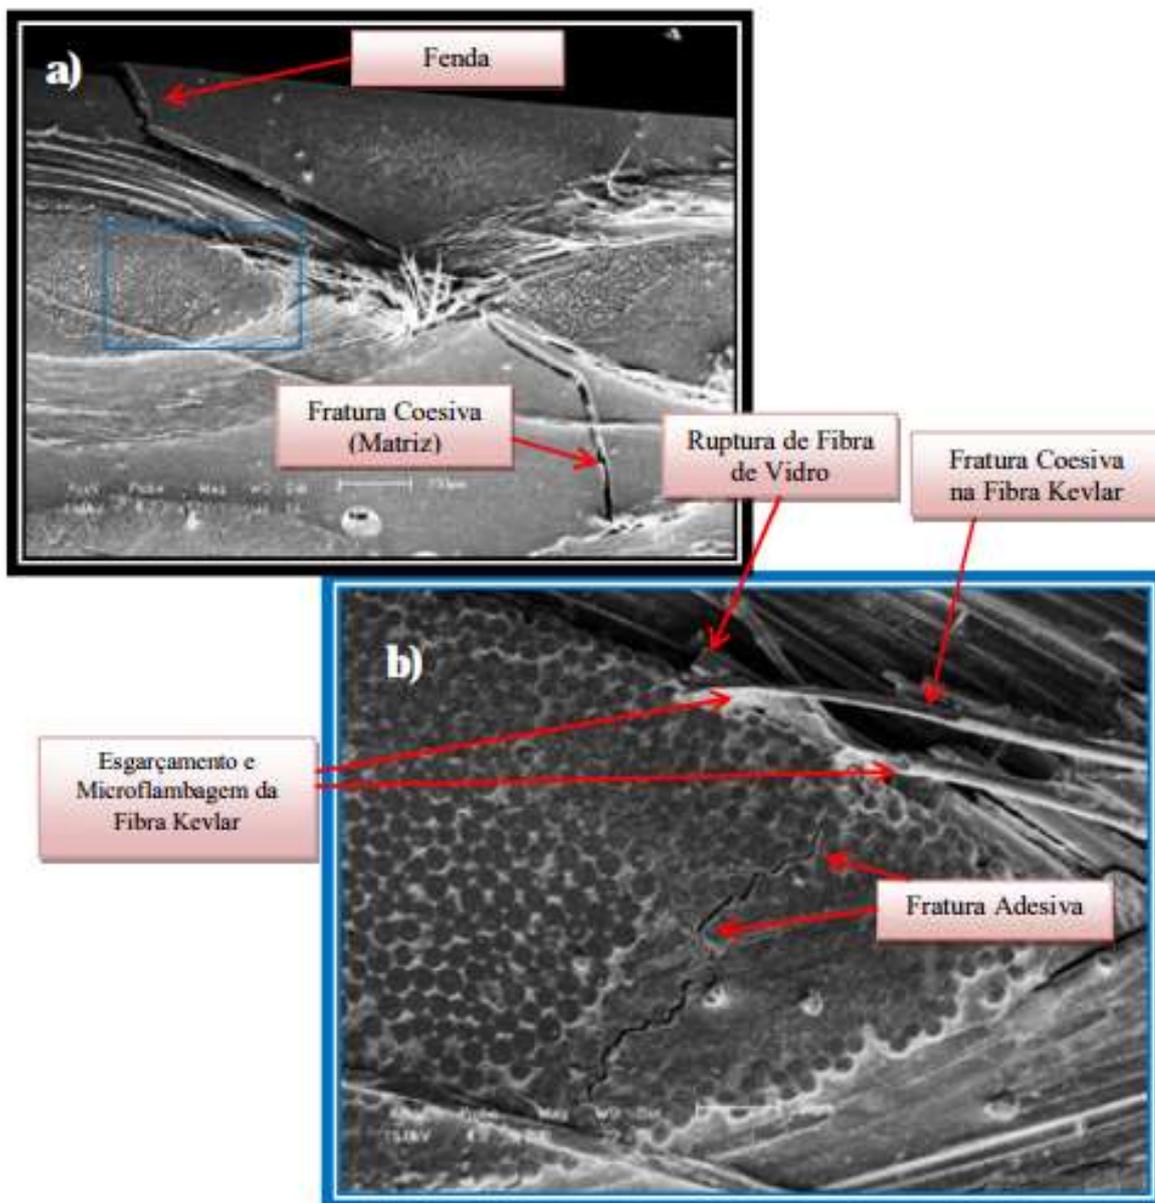
Figura 11- Principais danos em compósitos laminados

De acordo com Felipe (2012b), a análise macroscópica do dano pode ser feita a partir da observação das fraturas, após os ensaios mecânicos. Os danos de falhas

mais comuns em compósitos poliméricos com reforços fibrosos são: delaminação, microfissuras na matriz e rupturas de fibras, como mostra a Figura 11.

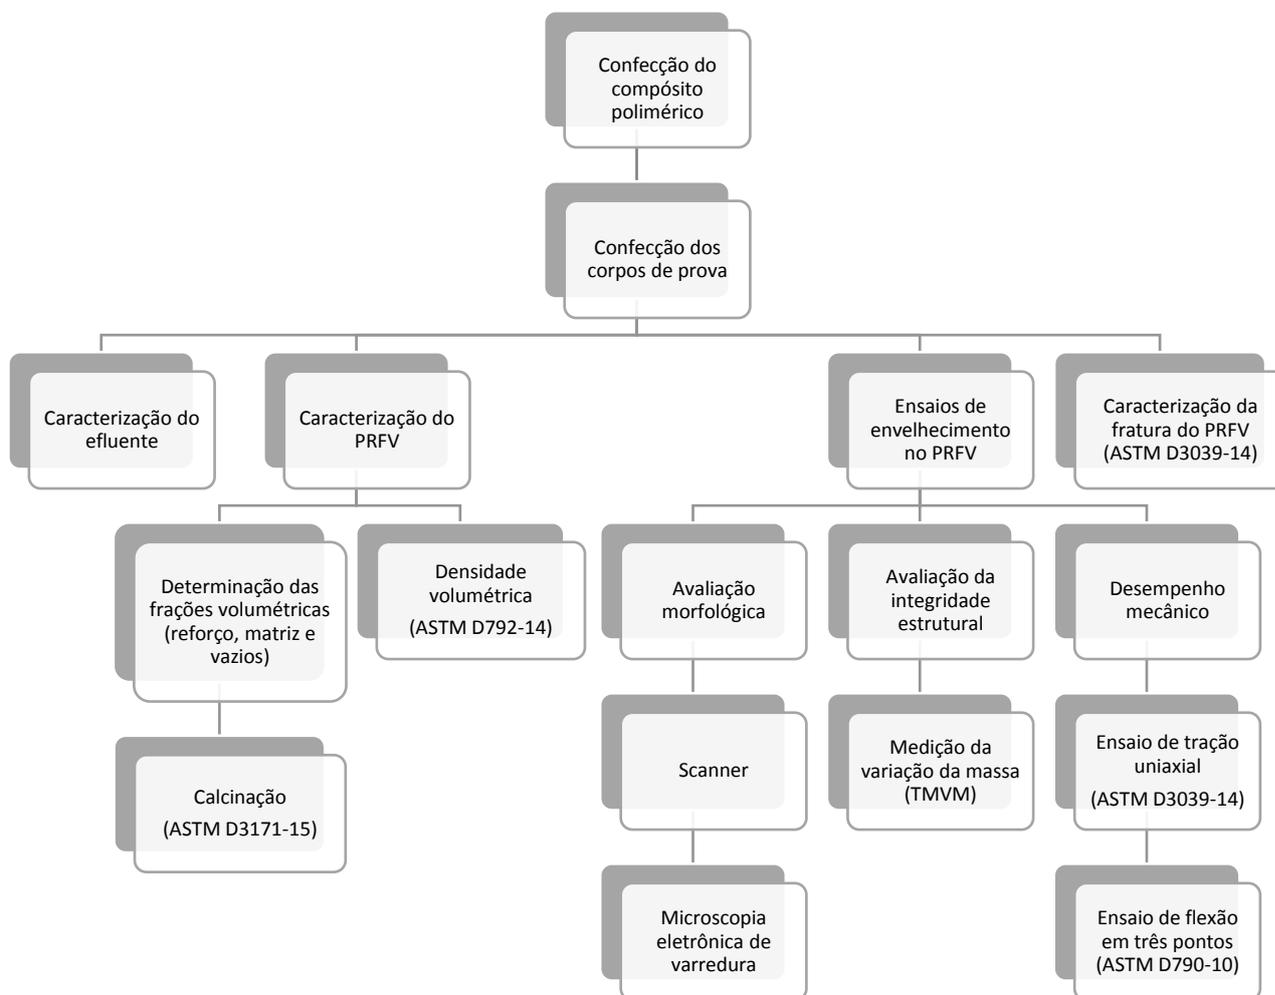
Figura 12 - Fluxograma dos ensaios realizados no compósito e no efluente

do compósito. A Figura 12 apresenta um fluxograma com os ensaios realizados no efluente e no PRFV estudado.

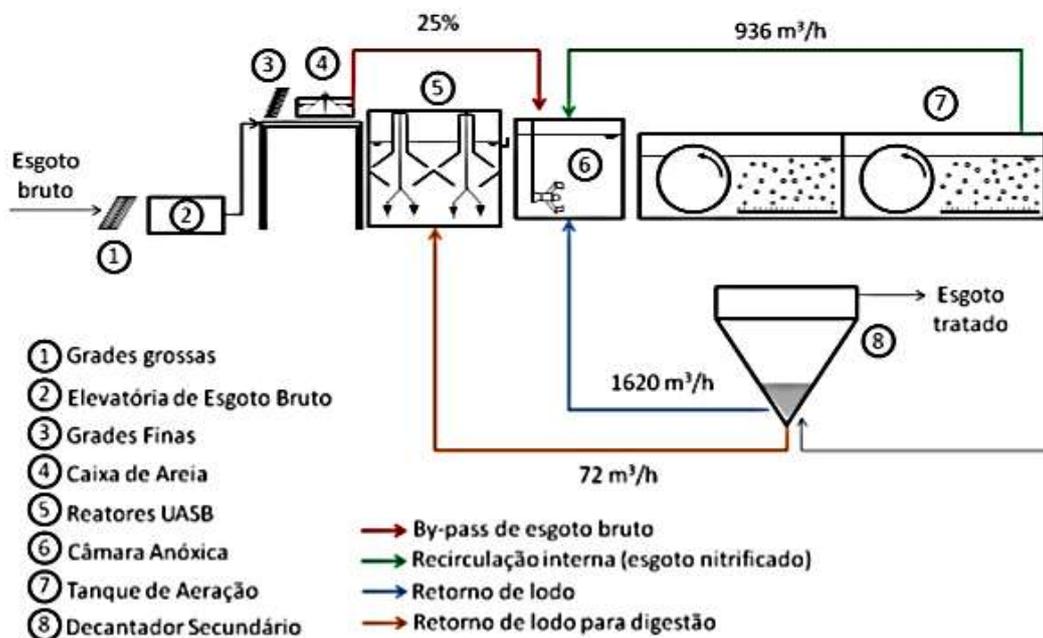
Figura 15 - Esquema representativo de uma das duas linhas de tratamento da ETE do Sistema Central de Natal.

Como tratamento terciário, tem-se a desinfecção do efluente nos reatores com radiação ultravioleta, com o intuito de remover os microrganismos patogênicos através da radiação. O efluente tratado é então lançado no canal do baldo e posteriormente no estuário do rio Potengi. O fluxograma dos processos de tratamentos do efluente na ETE podem ser visualizados nas Figura 14 e 15.

O processo de tratamento do efluente, conforme as figuras 14, 15 e 16, *Figura 16 - Processos de tratamentos do efluente na ETE do Sistema Central de Natal*. inicia-se com a remoção de sólidos grosseiros através de um gradeamento por meio de uma sequência de grades (grossas e finas). Em seguida, com sistema de bombeamento (Elevatórias de Esgoto Bruto – EEE), o efluente é encaminhado para a caixa de areia, que devido a sua área, permite a sedimentação dos sólidos inertes/areia.

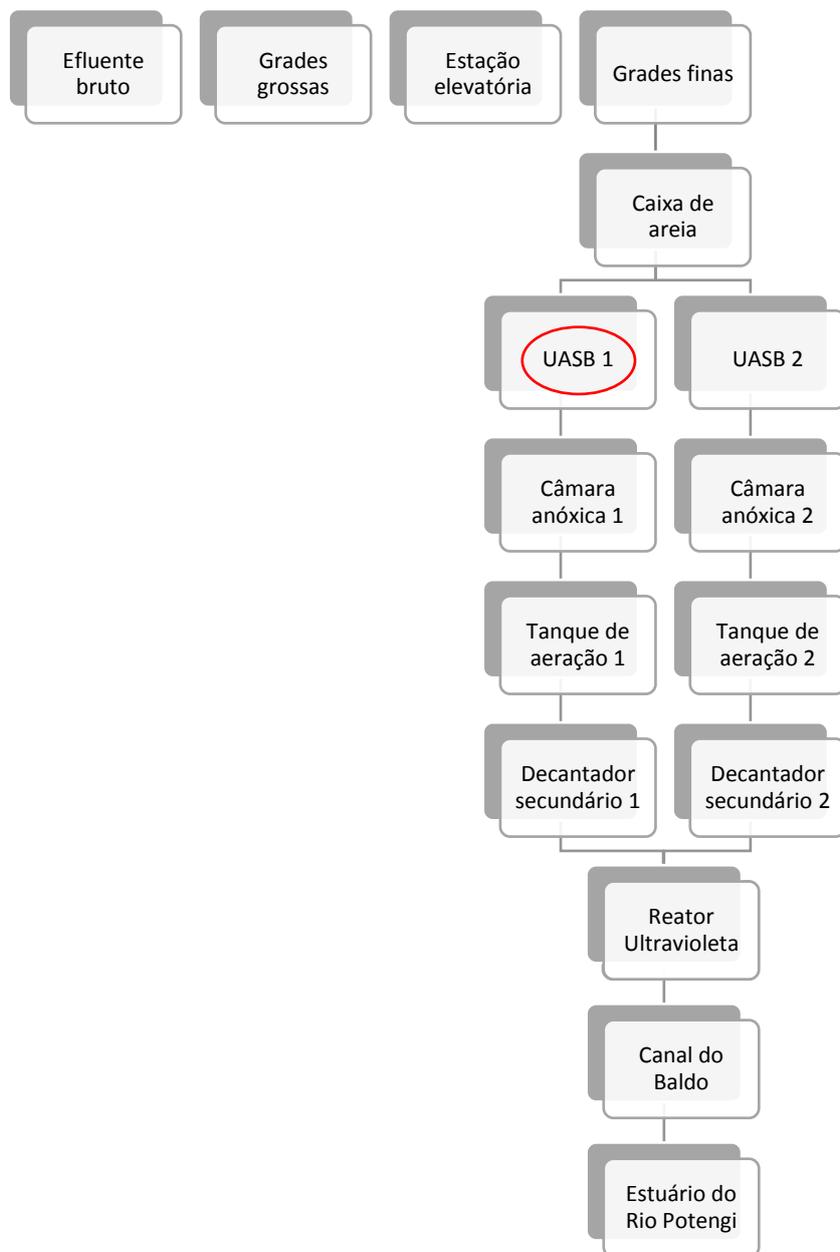
Figura 16 - Processos de tratamentos do efluente na ETE do Sistema Central de Natal.

Os corpos de provas confeccionados a partir do compósito laminado polimérico reforçado com fibra de vidro tipo E, foram expostos imersos e acima do efluente por um período de quatro e oito meses no vertedouro após o tratamento nos reatores UASB, conforme sinalizado na Figura 16. Este local foi escolhido por ser de fácil acesso para exposição dos mesmos e por apresentar indicativos de corrosão, incrustação por sais e óxidos de enxofre na estrutura de concreto, conforme

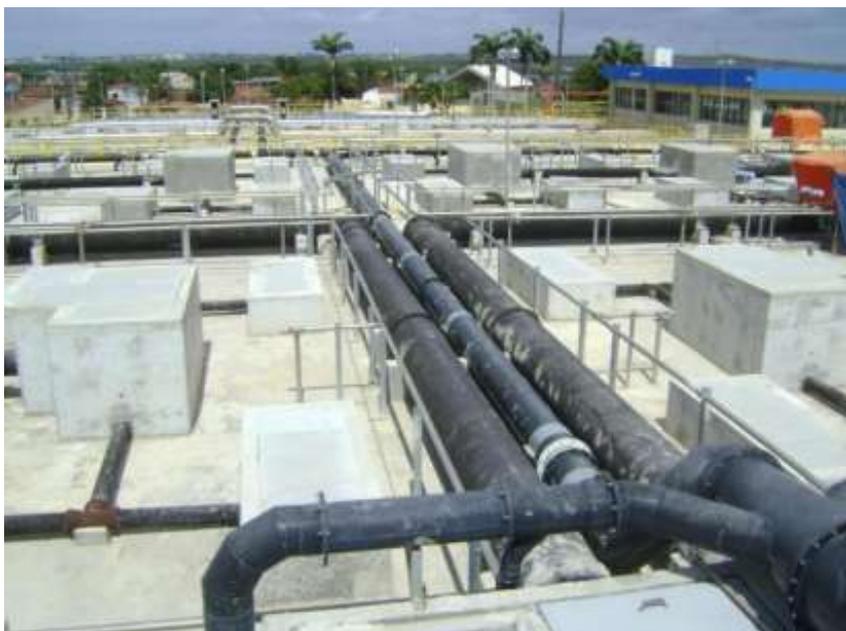
Figura 18 - Vista superior dos reatores UASB

A ETE estudada possui 8 câmaras (UASB) distribuídas em duas linhas (Linha 1 – UASB 1, 2, 3 e 4 e linha 2 – UASB 5, 6, 7 e 8), podendo remover cerca de 70 % da carga orgânica do efluente. Para garantir um melhor desempenho do processo de tratamento existem caixas de distribuição, responsáveis por garantir que o esgoto penetre nos UASB de forma homogênea. Os UASB são fechados e vedados, pois as bactérias responsáveis pela digestão da matéria orgânica não utilizam oxigênio, como mostra a Figura 18. Existem placas defletoras na parte superior dos reatores responsáveis por promover a separação entre as fases líquidas e gasosas.

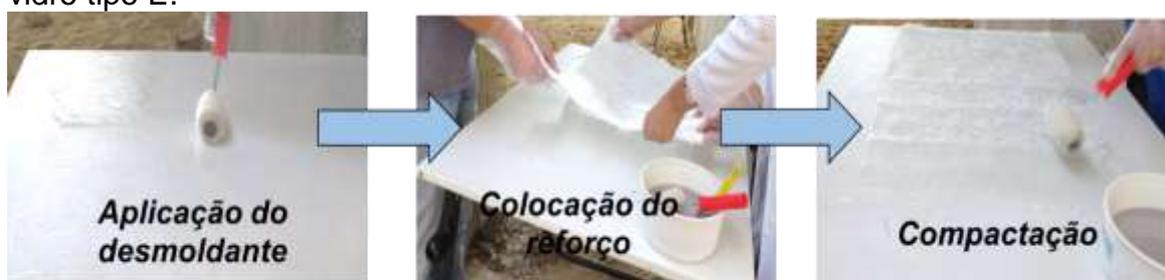
Figura 19 - Processo de fabricação do compósito polimérico reforçado com fibra de vidro tipo E.

O compósito polimérico com reforço de fibra de vidro tipo E (450 g/cm^2), e matriz de resina de poliéster orto-tereftálica foi confeccionado no Laboratório de ensaios mecânicos do IFRN, através do processo de laminação manual (*hand lay-up*), Figura 19. Para o processo de polimerização foi utilizado o catalisador MEKP (peróxido de metil-etil-cetona) em uma proporção de 1% do volume da resina, o desmoldante foi a vaselina líquida, e ao final foi confeccionado um laminado contendo três camadas de reforço, Figura 20.

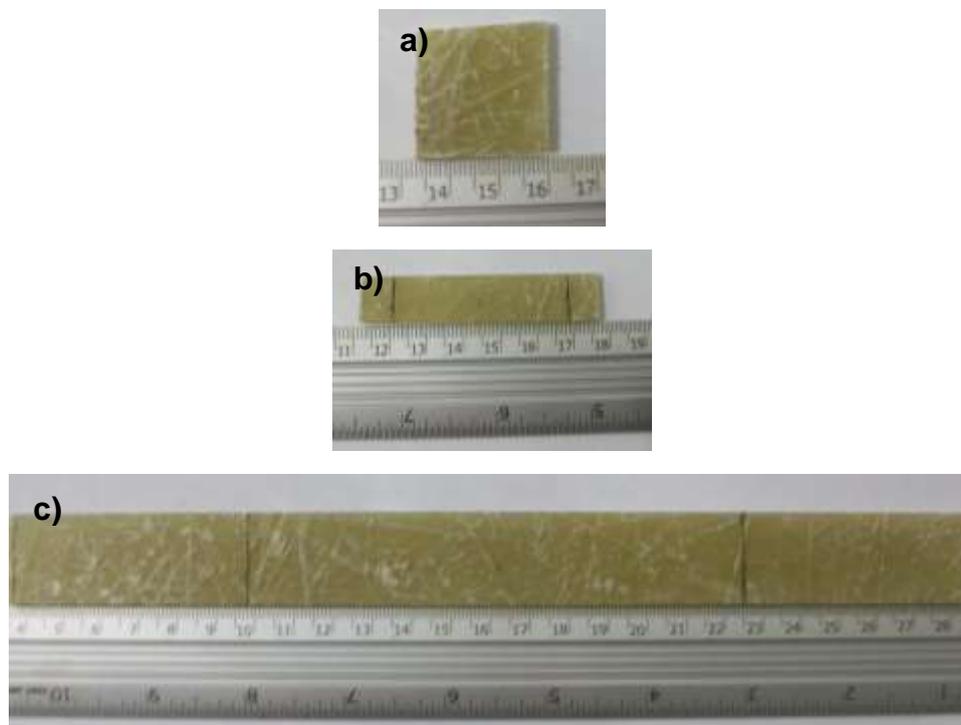
Figura 21 - Corpos de prova a) para o ensaio de densidade, b) para o ensaio de flexão em três pontos e c) para o ensaio de tração uniaxial.

Para a confecção dos corpos de prova foi utilizado uma maquina com disco de corte com fio de diamante e refrigerado a ar. Após a confecção, os corpos de prova CP foram lixados com lixa d'água na seguinte sequência granulométrica: 100, 220, 320, 400, 600 e 1200 mm e polidos com alumina de 70 μm , em politriz metalográfica. As dimensões dos CP para o ensaio de densidade, flexão em três pontos e tração foram conforme as normas ASTM D792, ASTM D3039 e ASTM D790, respectivamente. Na Figura 21, é possível observar os respectivos corpos de prova utilizados para os ensaios.

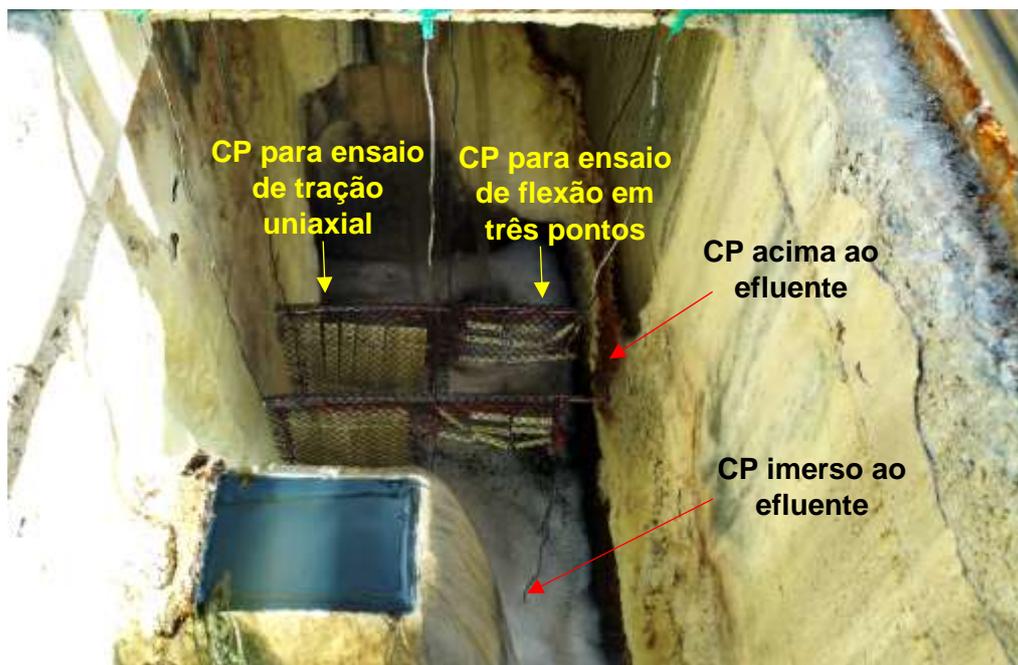
Figura 22 - Exposição dos CP de PRFV.

Os corpos de prova foram expostos sob duas condições, 32 CP (16 CP para o ensaio de tração uniaxial e 16 para o ensaio de flexão em três pontos) ficaram imersos no efluente e os outros 32 CP acima, sendo avaliado o comportamento do compósito em dois períodos (4 e 8 meses de exposição) com temperatura média de 29,5 °C. Esta diferenciação na posição de exposição se deu afim de avaliar mudanças no comportamento mecânico dos compósitos poliméricos quando em contato direto ou indiretamente com o efluente. Na Figura 22, tem-se os CP expostos na ETE, ao final de 4 meses foi retirado o primeiro conjunto de 32 CP e os demais só foram retirados quando completos 8 meses de exposição. Este local foi escolhido pois era de fácil acesso para exposição e desmobilização dos corpos de prova e por apresentar severa degradação e incrustações no concreto.

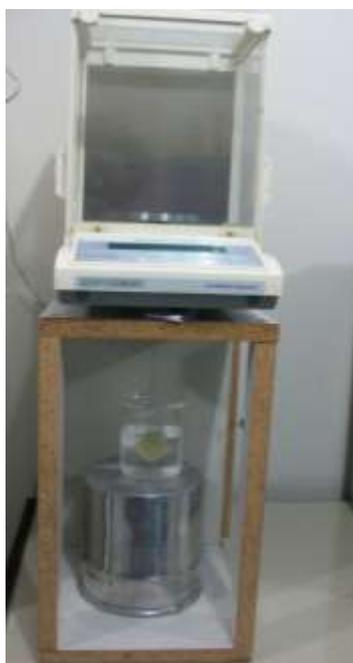
Figura 23 – Pesagem do CP para o ensaio de densidade do compósito.

Este ensaio foi realizado segundo a norma ASTM D792-13 mediante a Equação 6, fazendo uso de uma balança analítica, marca Bioprecisa FA2104N, com resolução de 0,1 mg, conforme Figura 23.

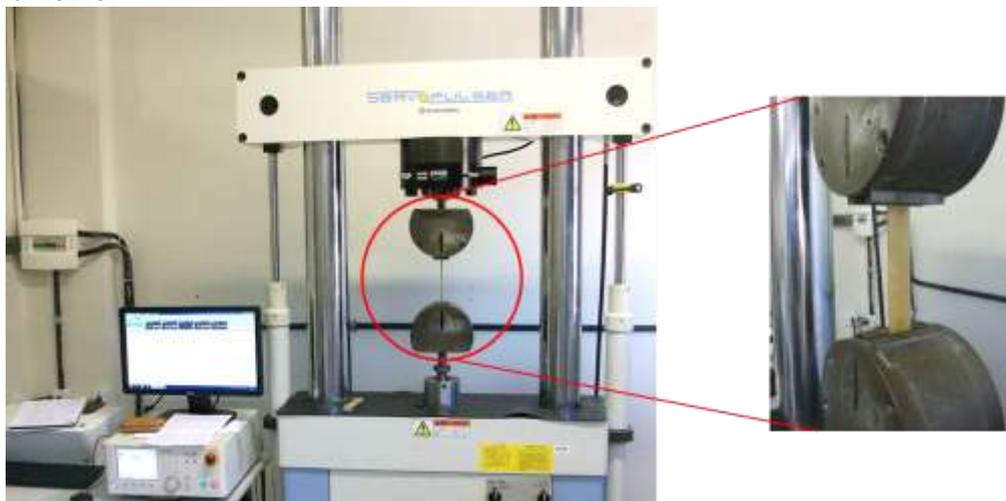
Figura 24 - Máquina de ensaio universal mecânico, com garras para o ensaio de tração uniaxial.

Para a realização do ensaio de tração uniaxial foi utilizado o equipamento de Ensaio universal mecânico, modelo AGI-250 KN, com velocidade de carregamento de 1,0 mm/min, conforme a Figura 24, de acordo com o procedimento descrito na norma ASTM D3039-14.

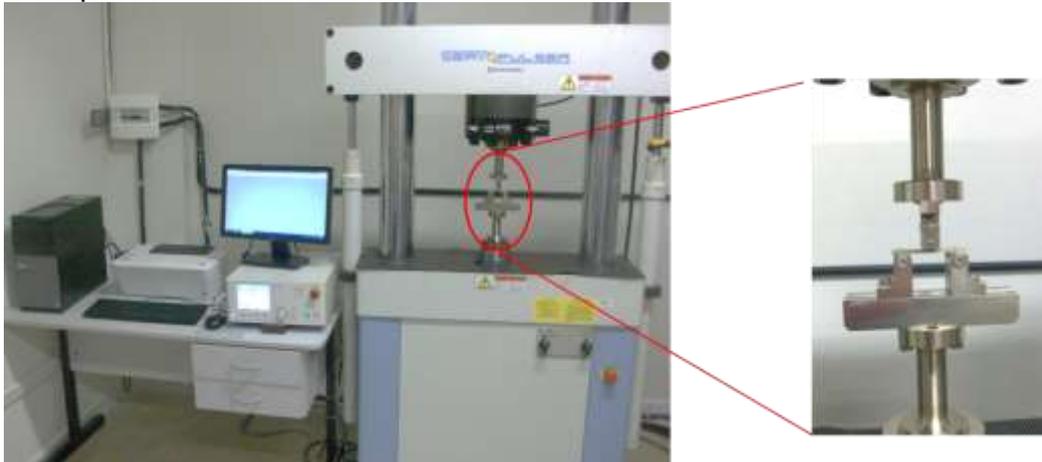
Figura 25 - Máquina de ensaio universal mecânica, com garras para o ensaio de flexão em três pontos.

Para a realização do ensaio de ensaios de flexão nos corpos de prova também foi utilizada o equipamento de Ensaio universal mecânico, modelo AGI-250 KN, Figura 25, conforme norma ASTM D790-10, com velocidade de carregamento de 1,0 mm/min, nos CP em seu estado original e após o período de exposição no efluente.

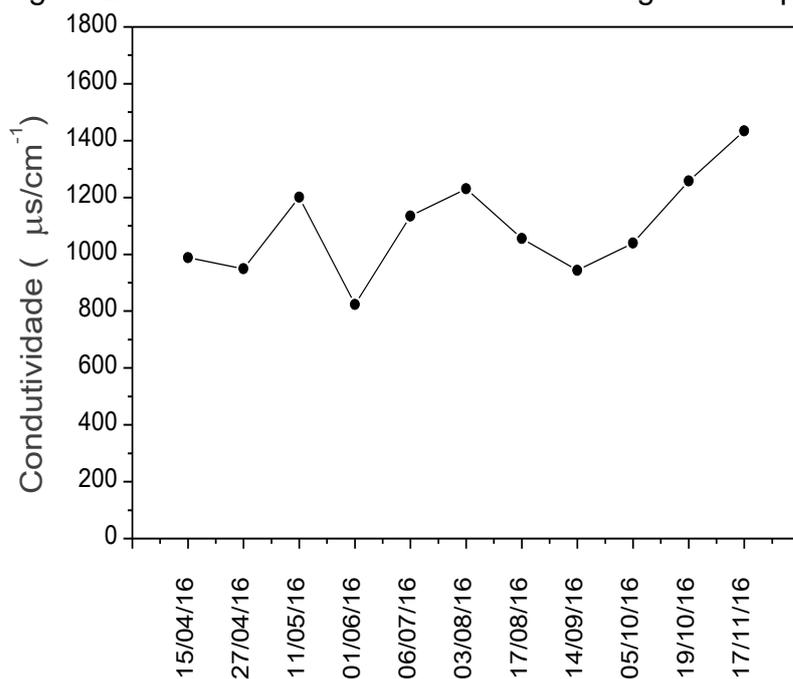
Figura 26 - Condutividade do efluente ao longo do tempo de exposição dos PRFV.

Durante o período em que os corpos de prova ficaram expostos na ETE não houve significativa alteração nos parâmetros pH, condutividade e temperatura, conforme pode ser observado nas figuras 26, 27 e 28. A atividade dos íons de hidrogênio no efluente, variaram de 6,75 a 6,91, ou seja, levemente ácido. A condutividade, capacidade de uma solução produzir corrente elétrica, em função da concentração de íons presentes nesta, conforme American Public Health Association (2012), variou de 823 a 1258 $\mu\text{s}/\text{cm}^{-1}$ e a temperatura média do efluente obteve valores entre 28,2 a 30,9 °C.

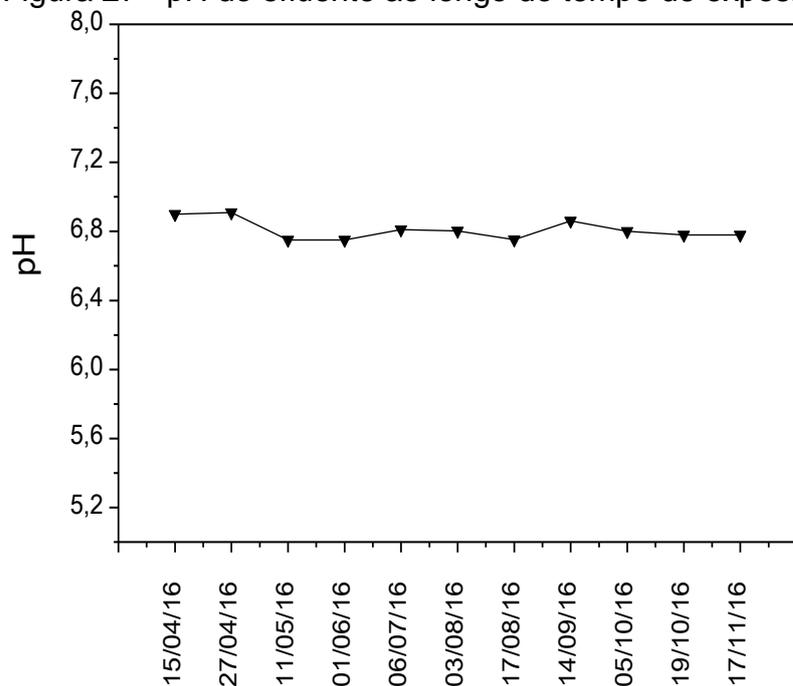
Figura 27 - pH do efluente ao longo do tempo de exposição dos PRFV.

O pH e a temperatura são importantes parâmetros no controle dos processos durante do tratamento de efluentes, uma vez que equacionam os processos químicos e biológicos.

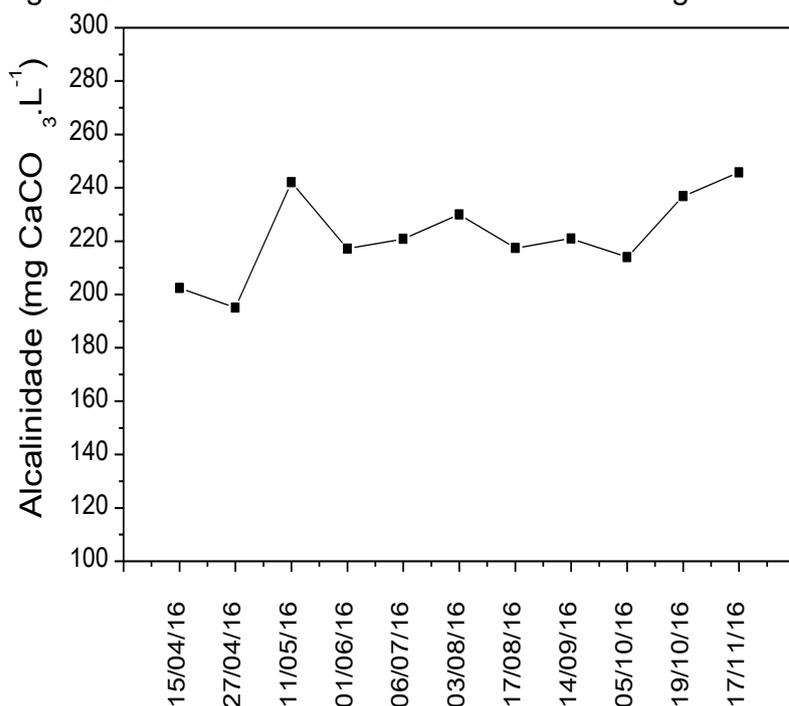
Figura 29 - Alcalinidade total do efluente ao longo do tempo de exposição dos PRFV.

Nas figuras 29 e 30, tem-se a concentração de alcalinidade e de acidez do efluente em que o PRFV manteve contato direto e indireto, e é possível verificar que a alcalinidade se manteve entre 195,04 e 245,75 mg de CaCO_3/L , sendo considerada dentro de faixa, segundo Sperling (2005), que é de 100 a 250 mg de CaCO_3/L para efluentes bruto. Já a acidez variou de 4,22 a 69,82 mg de CaCO_3/L durante o período monitorado.

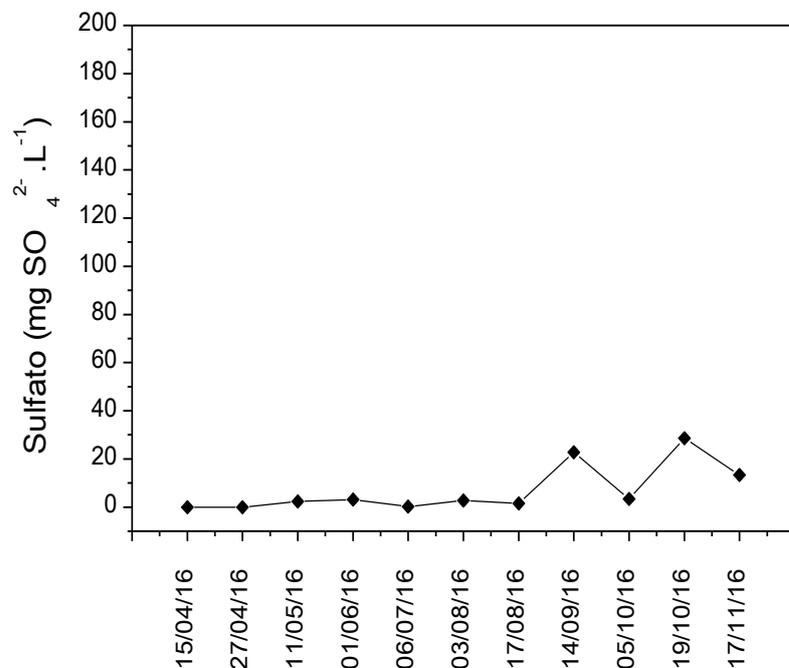
Figura 31 - Concentração de sulfato do efluente ao longo do tempo de exposição dos PRFV.

Durante o período de monitoramento as concentrações de sulfato no efluente variaram de 0,18 a 28,65 mg de SO₄²⁻, e as de sulfeto dissociado variaram de 0,04 a 0,73 mg de S²⁻, conforme as Figuras 31 e 32. De acordo com os estudos de Glória

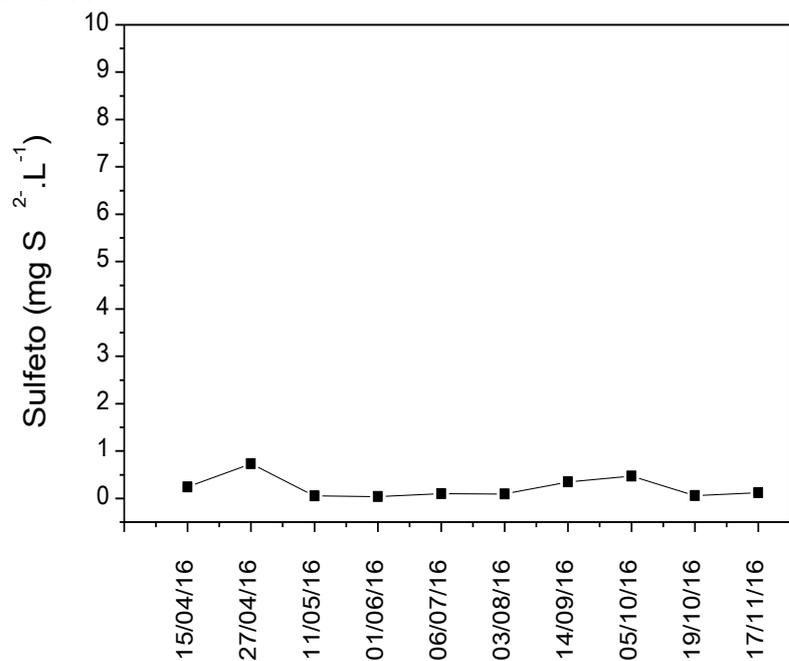
Figura 32 - Concentração de sulfeto do efluente ao longo do tempo de exposição dos PRFV.

(2009) a concentração de sulfeto de hidrogênio nos reatores UASB pode ser de 0,2 a 5 ppm.

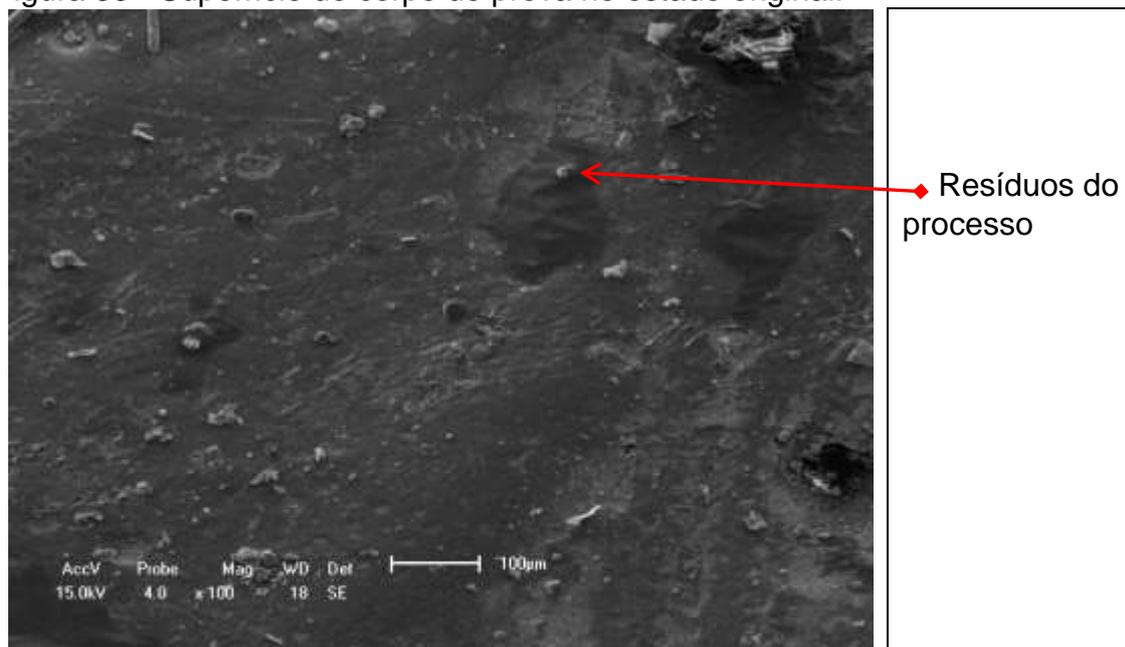
Figura 33 - Superfície do corpo de prova no estado original.

A Figura 33 mostra a superfície do PRFV uniforme e íntegra, apresentando apenas alguns pontos de incrustações devido ao processo de fabricação.

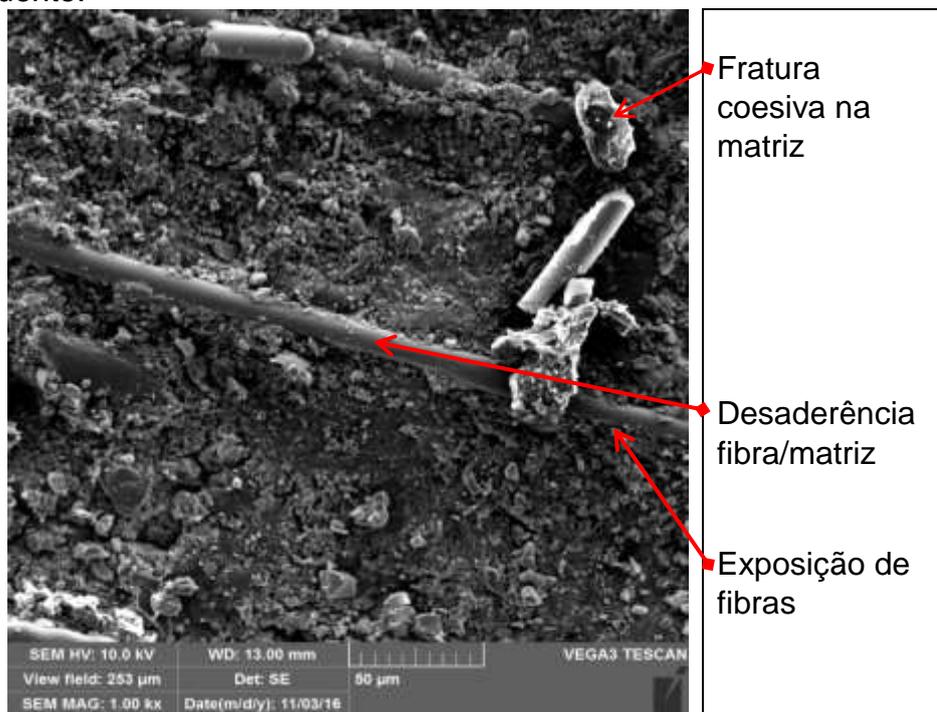
Figura 34 - Superfície do corpo de prova envelhecido por 4 meses acima do efluente.

Após o período de exposição dos corpos de prova acima do efluente, observa-se, na Figura 34, exposição e ruptura de fibra de vidro, desaderência fibra/matriz e fratura coesiva na matriz.

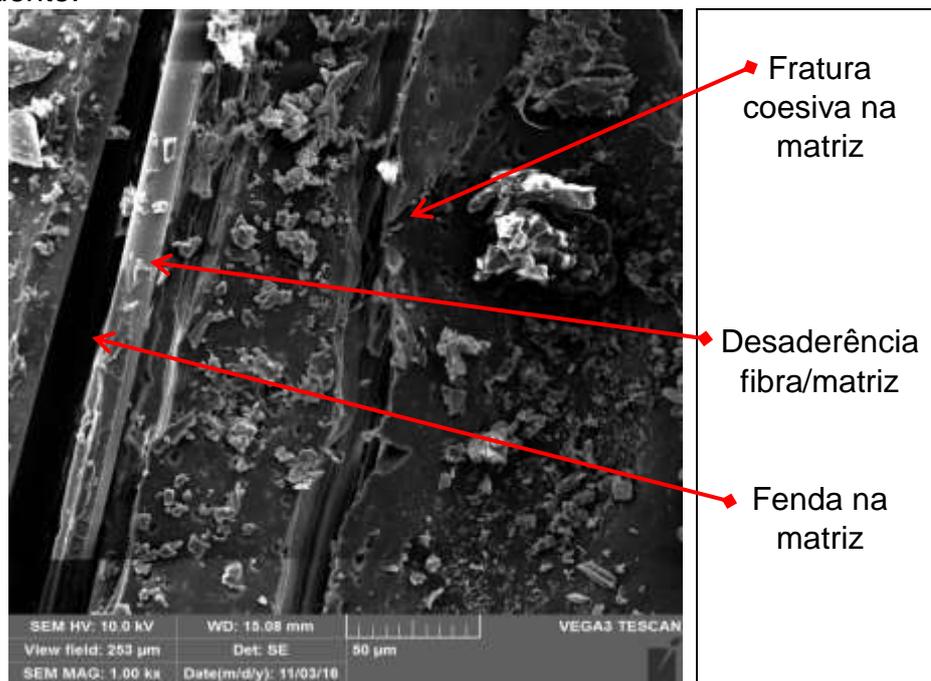
Figura 35 - Superfície do corpo de prova envelhecido por 4 meses, imerso no efluente.

Figura 35 mostra a superfície do corpo de prova após o período de exposição quando colocado imerso no efluente da estação de tratamento, durante 4 meses, e verifica-se na superfície do CP fraturas do tipo coesiva e adesiva na matriz.

Diante disso, é possível observar que houve um maior desgaste na superfície do CP quando imerso no efluente, isso pode ser justificado, devido ao fluxo do esgoto que ao passar pela superfície do CP tende a desgastar o material, provando fenda na matriz, devido a retida da fibra de vidro; e ainda essa fenda também ocasiona a desaderência na interface fibra/matriz. Conforme Leão, Tino e Aquino (2015) a deterioração superficial provocado pelo envelhecimento ambiental nos compósitos de matriz polimérica provoca variações dimensionais no material do tipo exposição do reforço, formação de sulcos e ranhuras na matriz, como também o aparecimento de micro e macro fraturas na matriz, danos semelhantes aos encontrados neste estudo.

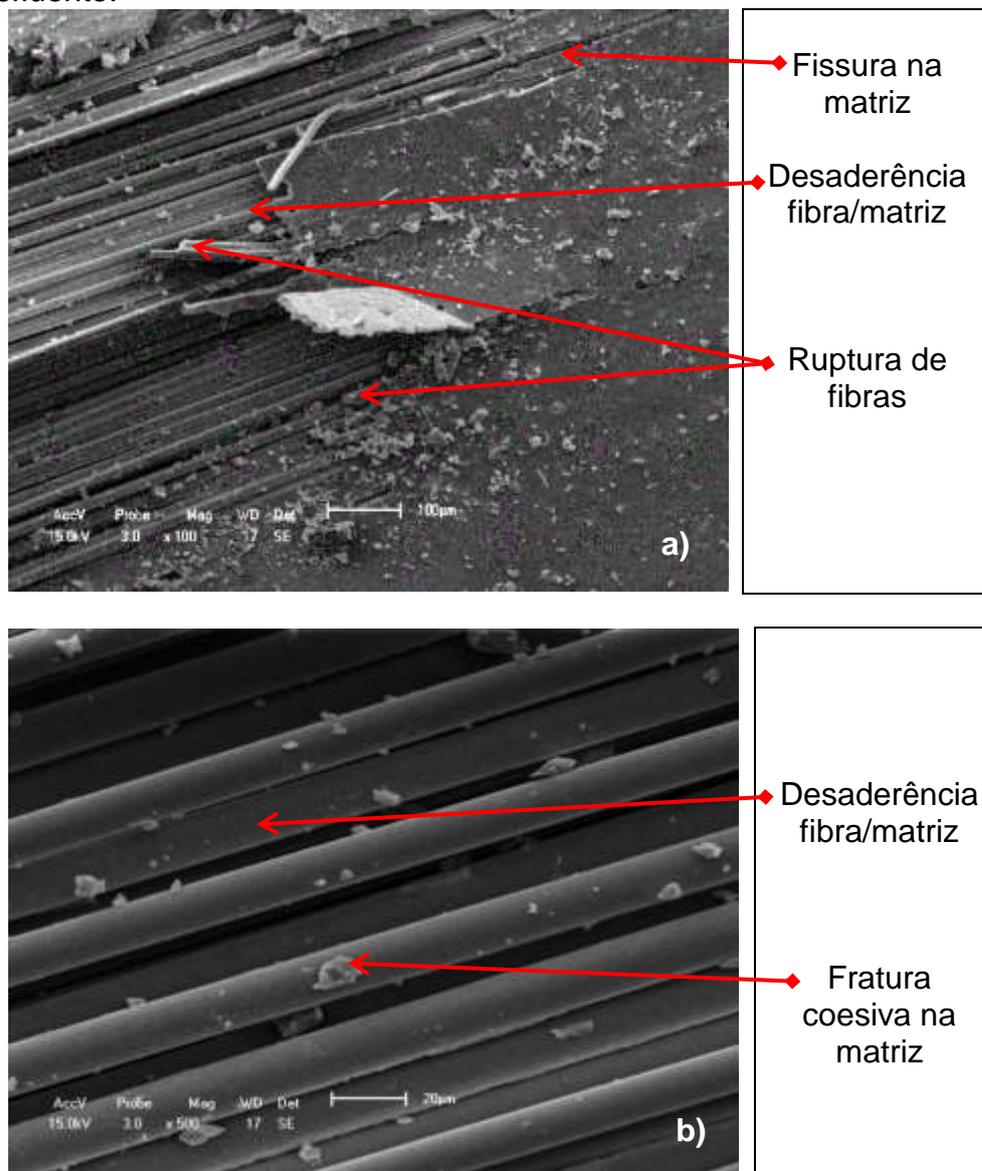
Figura 36 - Superfície do corpo de prova envelhecido por 8 meses, acima do efluente.

A Figura 36 mostra a imagem da superfície do CP exposto por 8 meses, quando exposto acima do efluente pós UASB, observa-se na figura 35(a) ocorrência de exposição e ruptura das fibras de vidro, fissura na matriz e ainda desaderência fibra/matriz; e na figura 35(b) fratura coesiva na matriz além da desaderência fibra/matriz.
