AVALIAÇÃO DO ENVELHECIMENTO AMBIENTAL DO COMPÓSITO POLIMÉRICO
NA ESTAÇÃO DE TRATAMENTO DE EFLUENTES DO SISTEMA CENTRAL DE
NATAL - RN - BRASIL

Dissertação apresentada ao Programa de Pós-Graduação em Uso Sustentável de Recursos Naturais (PPgUSRN), do Instituto Federal de Educação, Ciências e Tecnologia do Rio Grande do Norte, em cumprimento às exigências legais como requisito parcial à obtenção do título de Mestre em Ciências Ambientais, na linha de Saneamento Ambiental.

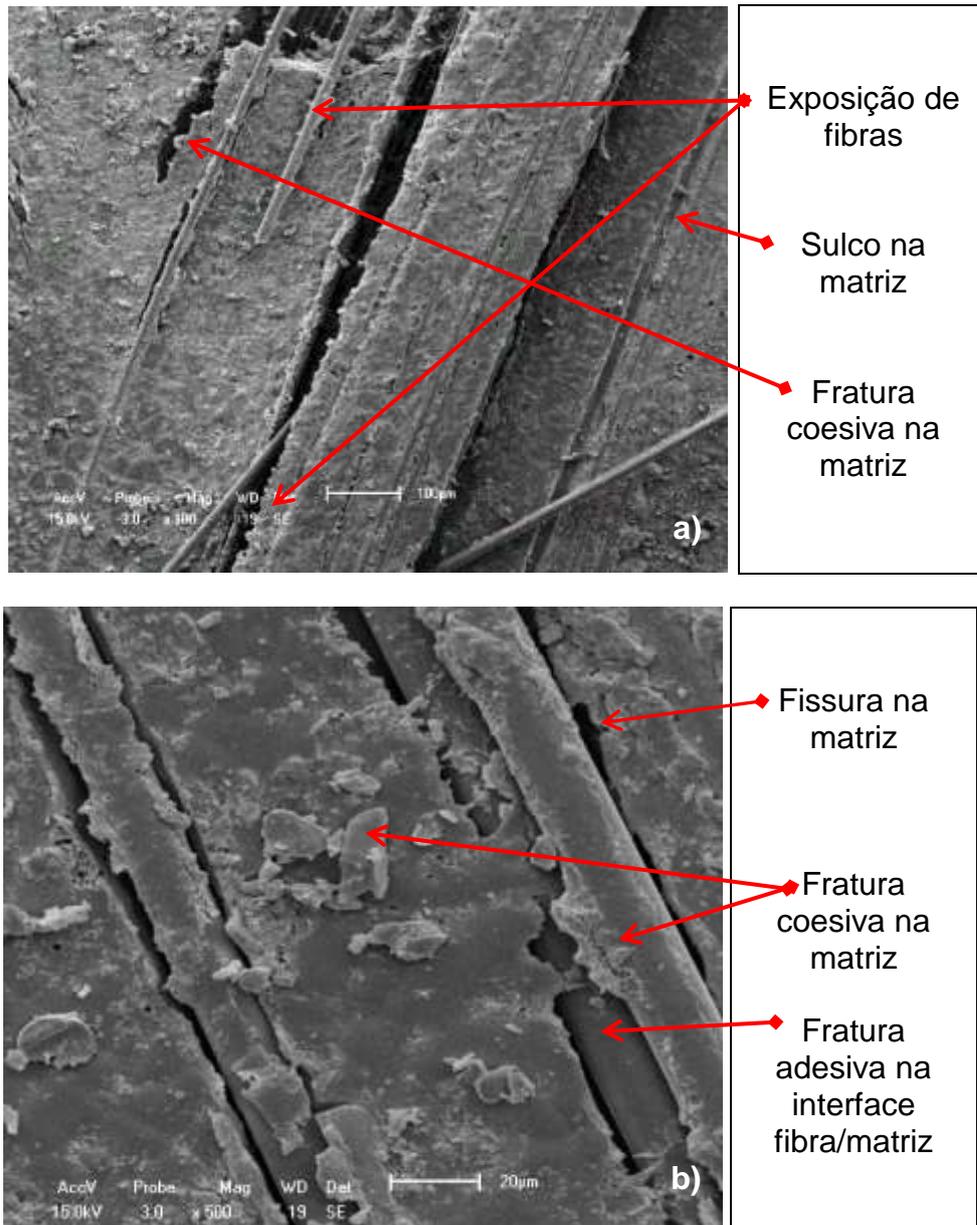
Figura 37 - Superfície do corpo de prova envelhecido por 8 meses, imerso no efluente.

Na Figura 37 observa-se a imagem da superfície do CP exposto por 8 meses quando imerso no efluente, é possível notar a exposição e arranque das fibras de vidro, fraturas coesivas na matriz e sulco na matriz provocada pelo arranque das fibras de vidro conforme figura 36(a) e na figura 36 (b) é possível notar que a fissura caminha ao longo da fibra, provocando desaderência da fibra na matriz e ainda a fratura coesiva na matriz, sendo evidenciada pela preseça de alguns pontos de matriz na superfície da fibra.

Desta forma, observa-se que o material após o processo de exposição de 8 meses no efluente e nas condições de imersão, sofreu uma grande quantidade de dano, provocado principalmente pela passagem do fluido nos corpos de prova e além disso, provocando um dano mecânico no respectivo material.

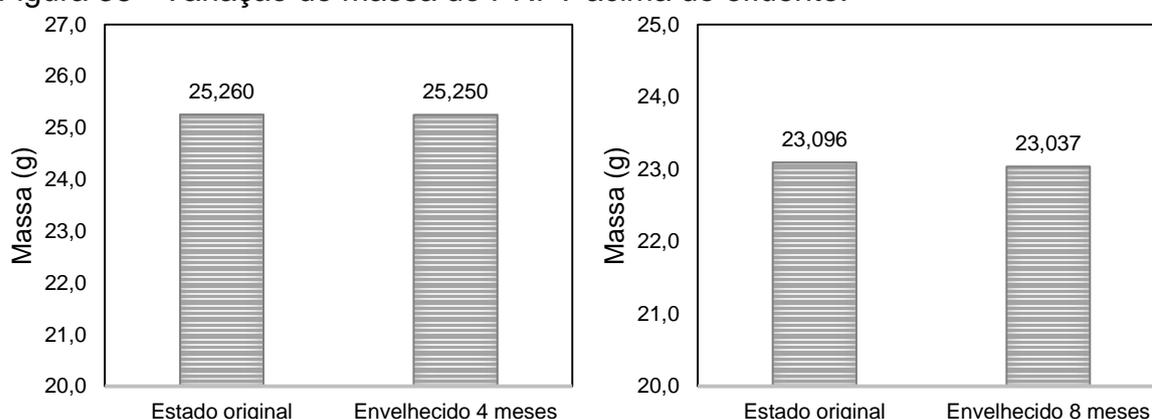
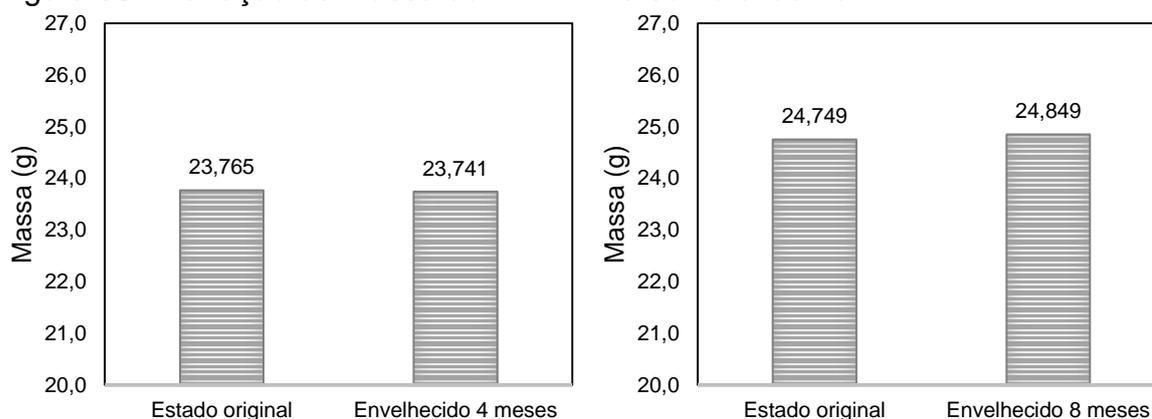
Nas Figuras 38 e 39, são apresentados os valores das variações de massa dos CP antes e após exposição. Foi verificado que após o período de exposição praticamente não houve perda de massa no CP envelhecido, esse resultado é muito positivo, uma vez que, o compósito se mantém aparentemente íntegro quando avaliado apenas o valor da massa, isso para a condição de exposição acima do efluente, Figura 38. No entanto, para os CP imersos no efluente, figura 39, observa-se após o período de 8 meses de imersão no efluente, que houve um pequeno ganho de massa, sendo evidenciado pela presença de incrustações brancas na superfície conforme Figura 3940.

Figura 38 - Variação de massa do PRFV acima do efluente.

Figura 39 - Variação de massa do PRFV imerso no efluente.

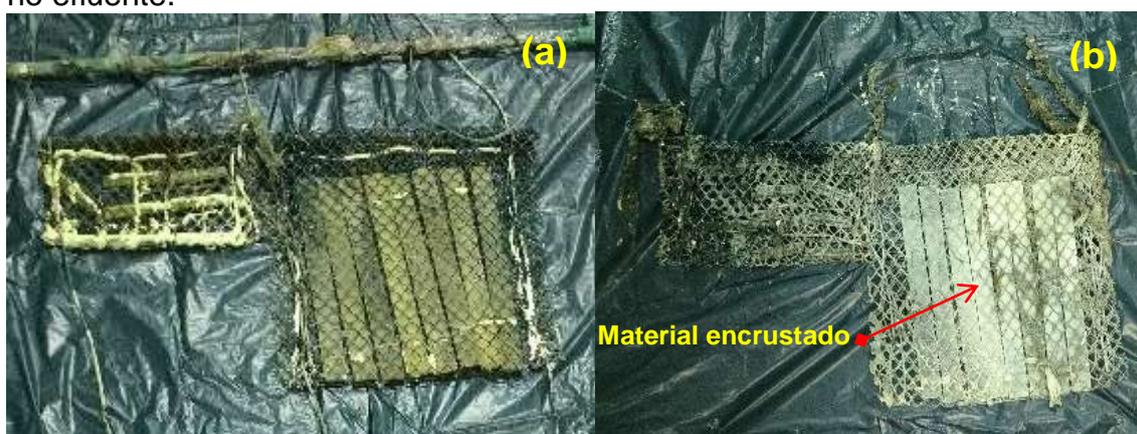
Figura 40 - CP retirados após 8 meses de exposição a) acima do efluente; b) imerso no efluente.

Durante o período de envelhecimento ambiental houve incrustação de óxido de enxofre no PRFV imerso no efluente, assim como, nas paredes de concreto da ETE,

Figura 40, sendo evidenciado, essa incrustação pela cor meio embranquecida nas superfícies dos corpos de prova. Esse material foi coletado e analisado, por fluorescência de raio-x, e foi verificado um percentual mássico de 95,1 % para SO_3 , segundo a Tabela 5, por isso esse leve aumento da massa do CP após o período de imersão de 8 meses.

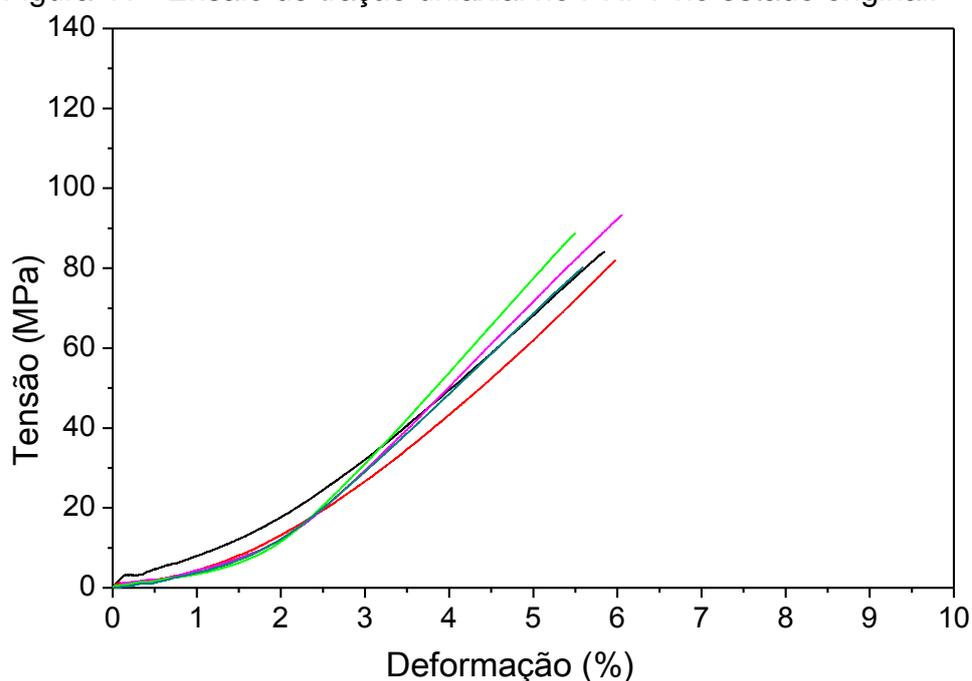
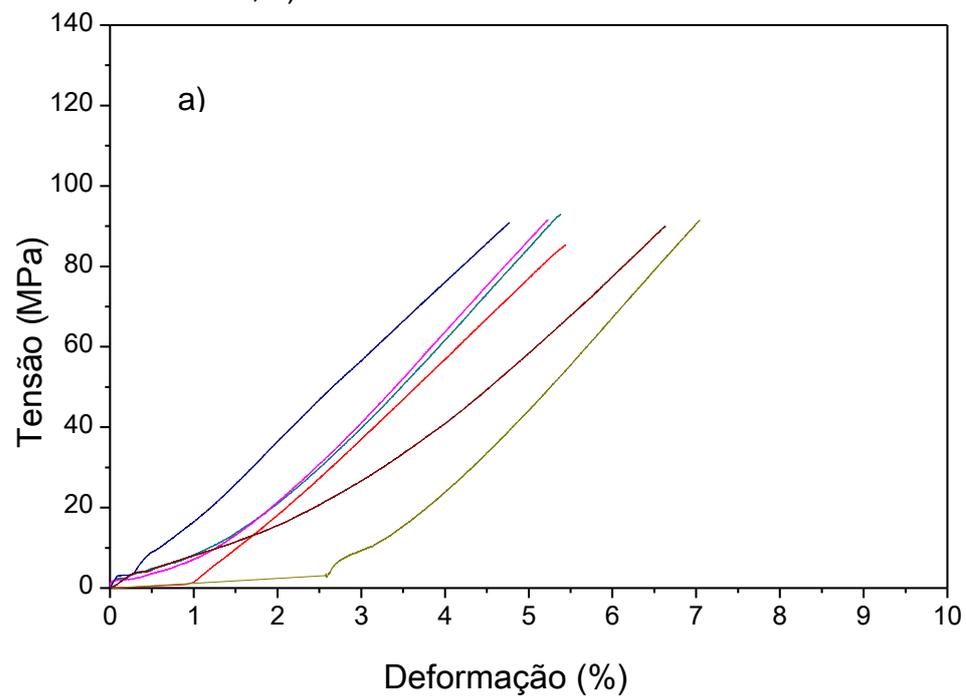
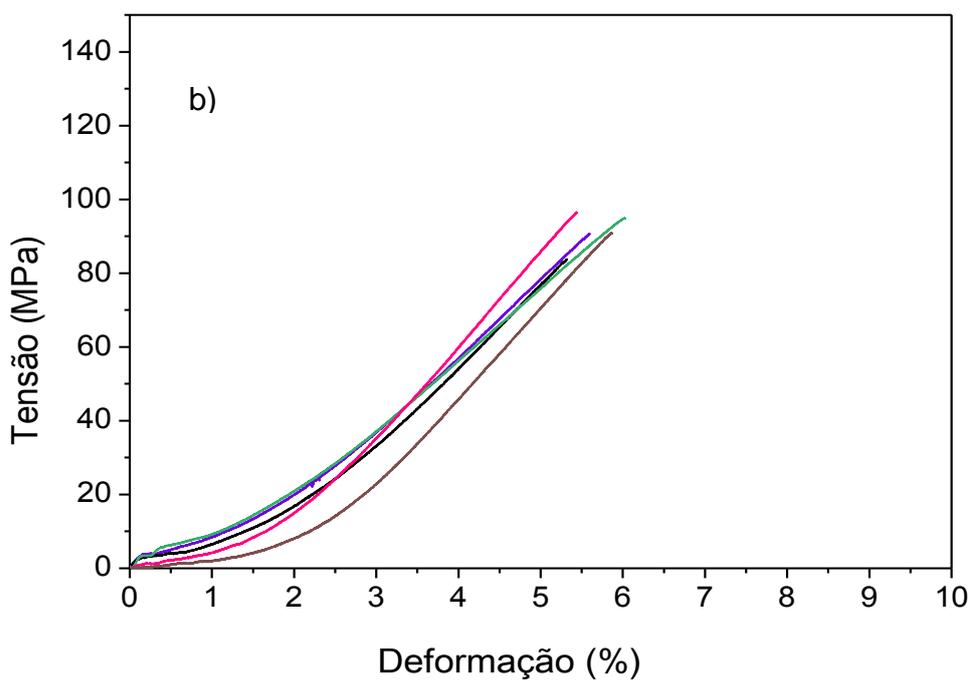
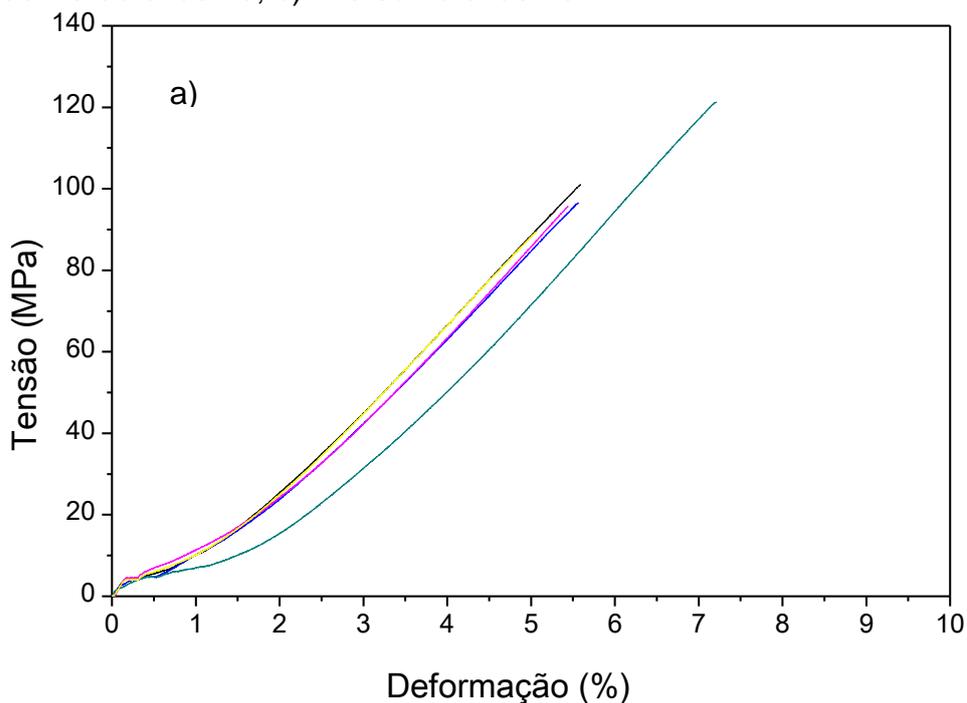
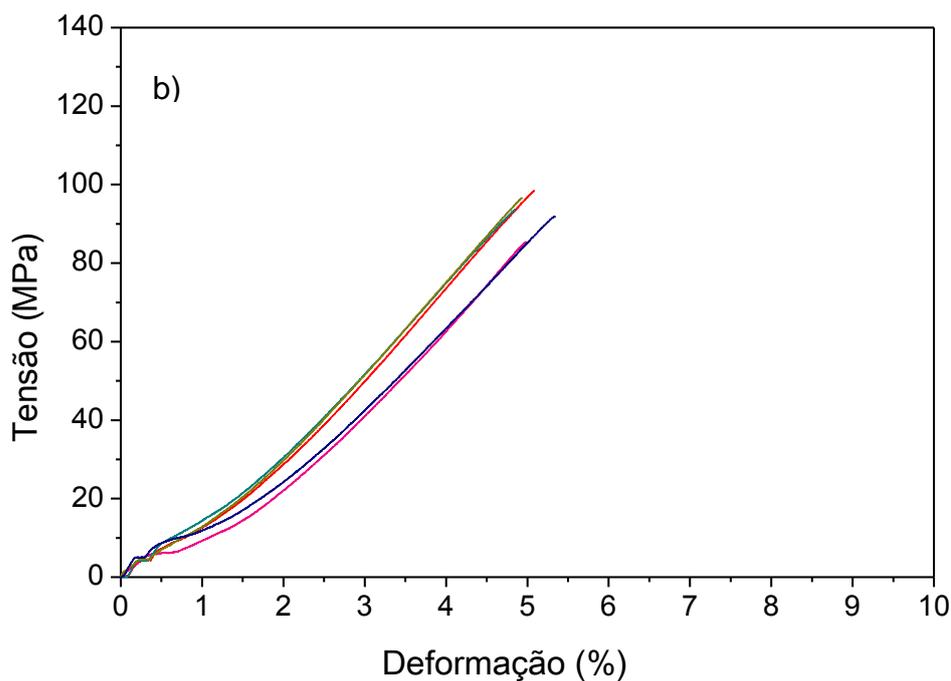
É possível observar o comportamento linear do material para o módulo de elasticidade, que foi obtido a 50% da deformação total sofrida pelo material em para todas as condições de ensaio, apresentando perfis semelhantes quanto ao comportamento, Figuras 41, 42 e 43.

Figura 41 - Ensaio de tração uniaxial no PRFV no estado original.

Figura 42 - Ensaio de tração uniaxial no PRFV envelhecido durante 4 meses a) acima do efluente; b) imerso no efluente.

Figura 43 - Ensaio de tração uniaxial no PRFV envelhecido durante 8 meses a) acima do efluente; b) imerso no efluente.

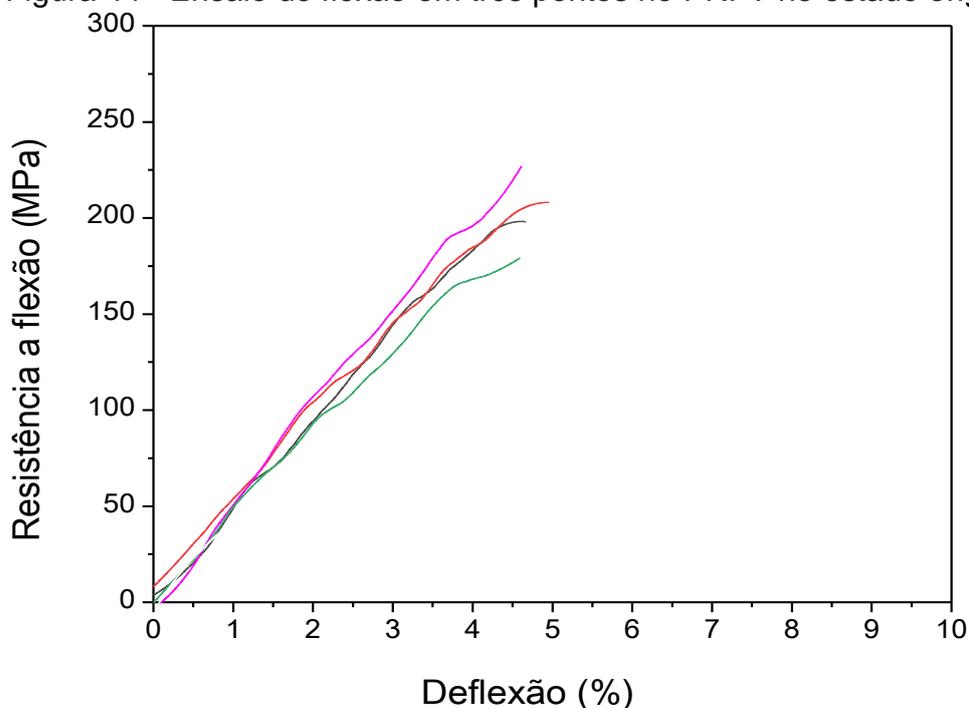
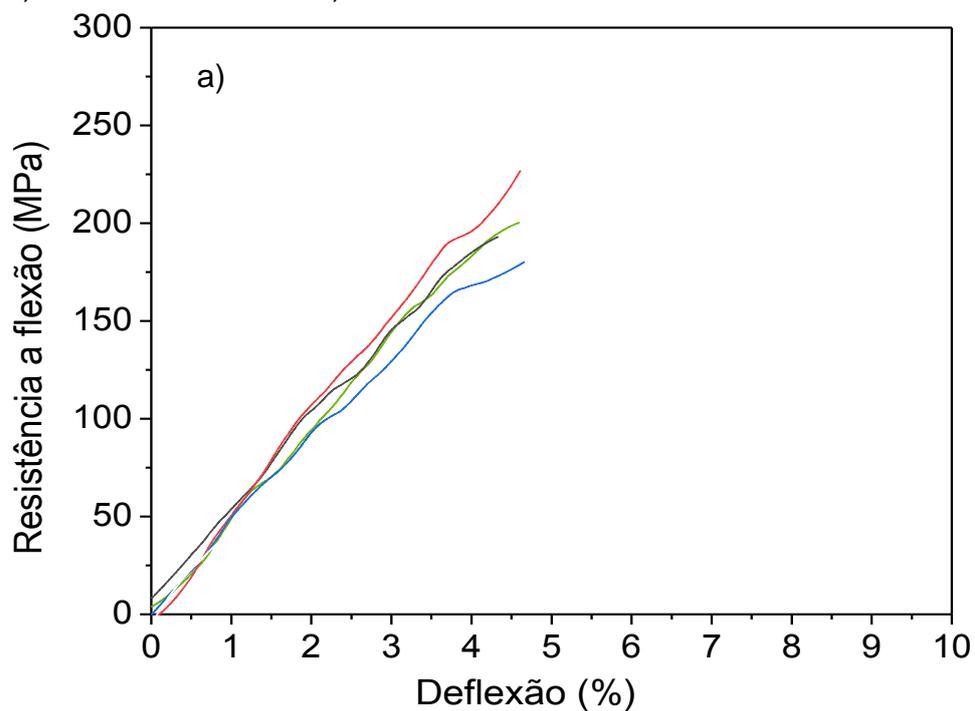
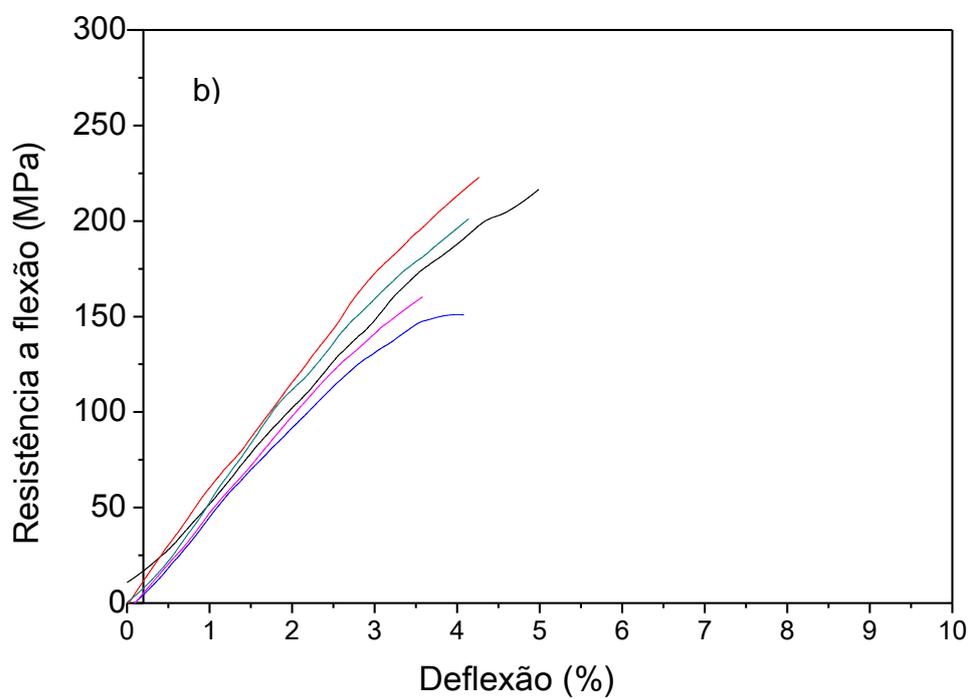
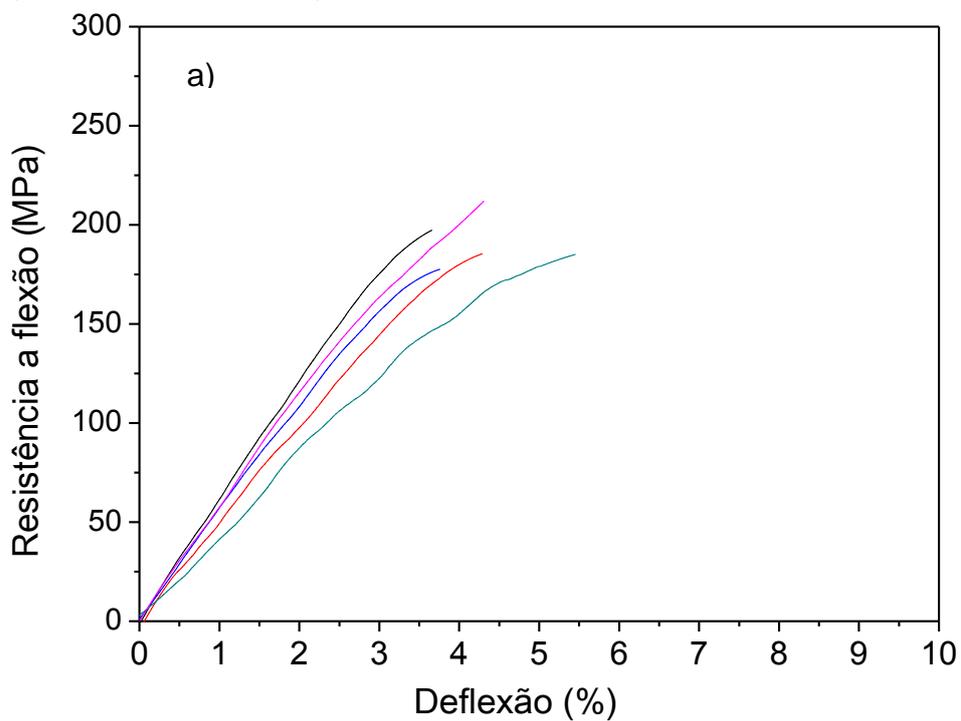
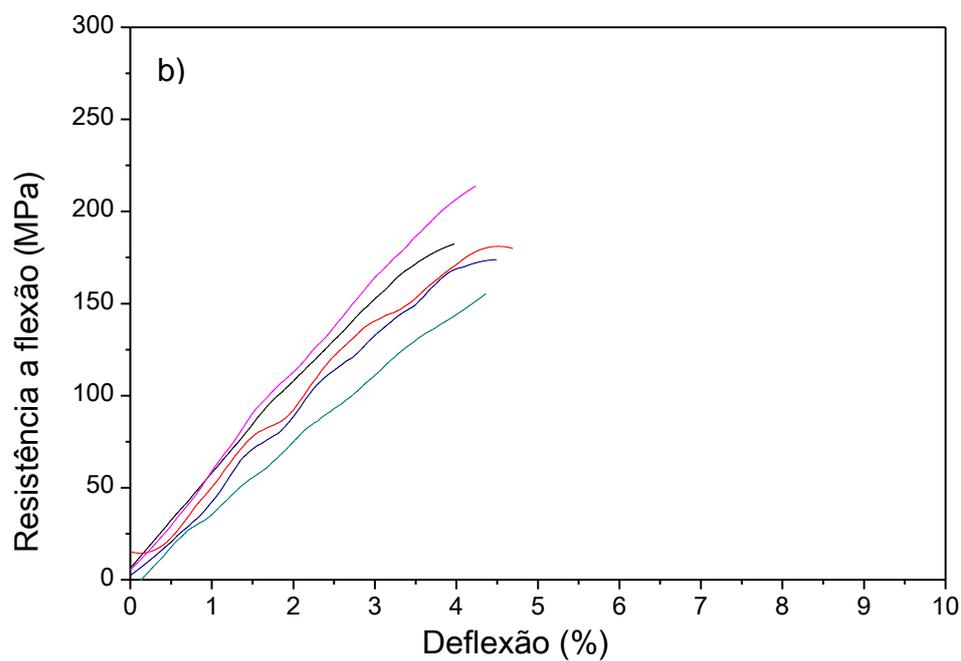
O mesmo comportamento pode ser observado para os CP imersos aos efluentes. Nas figuras 44, 45 e 46 observa-se os gráficos do ensaio de flexão em três pontos para os CP acima e imerso ao efluente, no estado original, com 4 e 8 meses de exposição. A partir da análise dos gráficos, observa-se um comportamento praticamente linear para todas as condições de ensaio

Figura 44 - Ensaio de flexão em três pontos no PRFV no estado original.

Figura 45 - Ensaio deflexão em três pontos no PRFV envelhecido durante 4 meses
a) acima do efluente; b) imerso no efluente.

Figura 46 - Ensaio deflexão em três pontos no PRFV envelhecido durante 8 meses
a) acima no efluente b) imerso ao efluente.

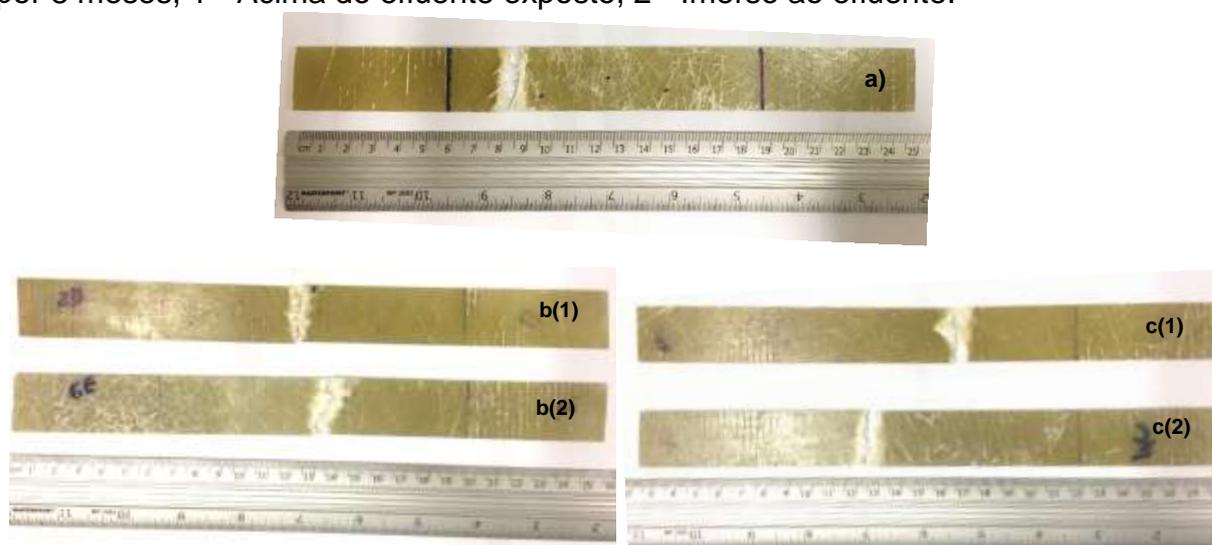
De acordo com a ASTM D3039-14 a fratura do PRFV estudado pode ser classificada como *Lateral gage middle* – LGM, que se refere a uma fratura lateral no meio da área útil do CP, conforme a Figura 47 apresentado abaixo.

Figura 47 - Fraturas dos PRFV após o ensaio de tração uniaxial, a) Estado original; b) Exposto por 4 meses, 1 - Acima do efluente, 2 - Imerso ao efluente; c) Exposto por 8 meses, 1 - Acima do efluente exposto, 2 - Imerso ao efluente.

- A fratura final do compósito após o ensaio de tração uniaxial foi classificada como *Lateral gage middle* - LGM, conforme a ASTM D3039.
- Os principais danos detectados no PRFV após os ensaios de tração uniaxial e flexão em três pontos tanto para CP original e como para os envelhecidos foram: ruptura e arranque de fibras, fratura coesiva na matriz e na fibra e delaminação.

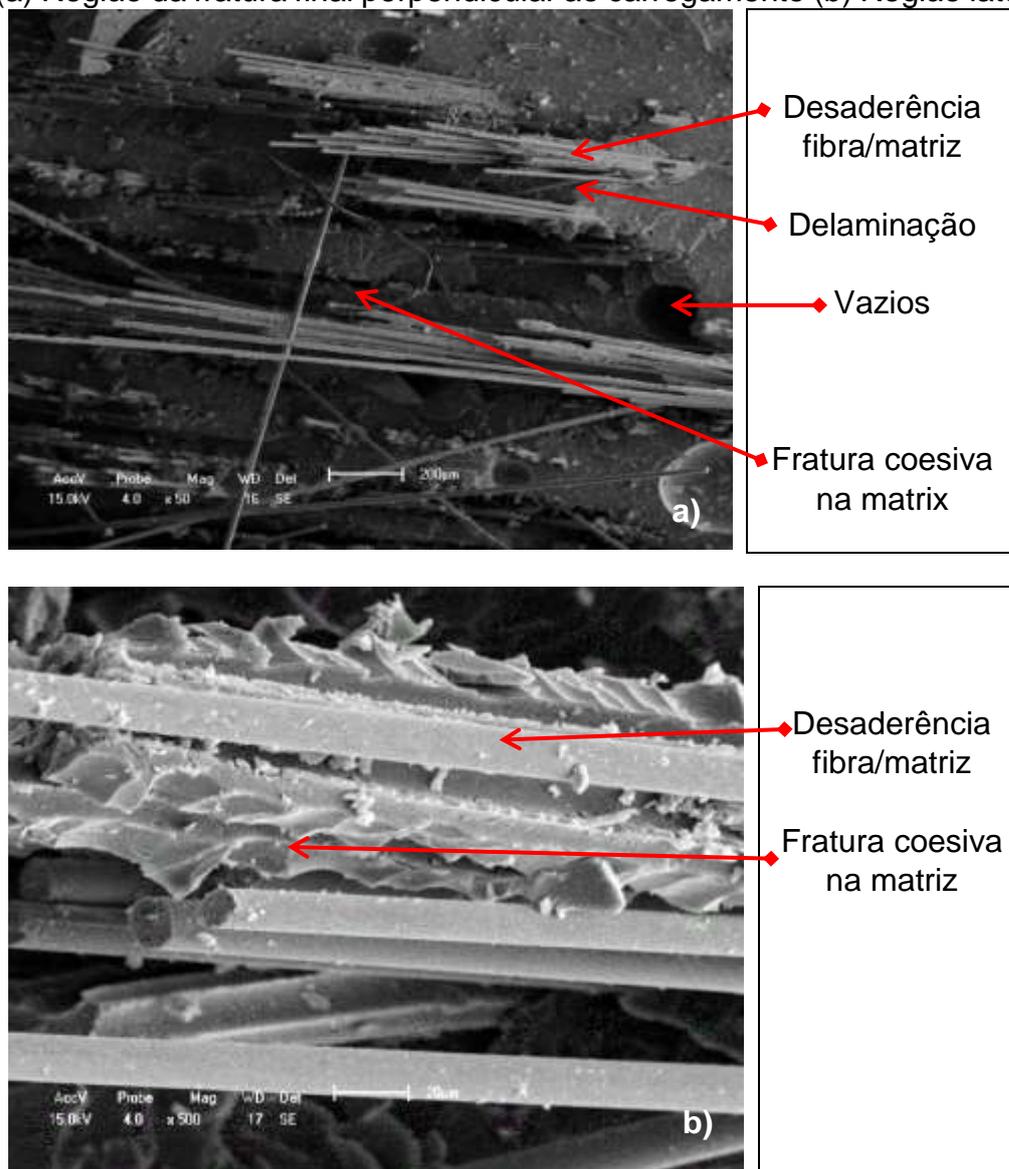
Na Figura 48 (a) há a presença da desaderência da fibra/matriz e fratura coesiva na matriz, sendo esta evidenciada pela fissura. Além disso, é também evidenciado o processo de delaminação entre as camadas internas do compósito e a presença de vazios, sendo estes ocasionados provavelmente pelo processo de fabricação. Na Figura 48 (b) é possível evidenciar a presença de fratura coesiva na matriz além da desaderência fibra/matriz.

Figura 48 – Característica da fratura final do CP original - Ensaio de tração uniaxial. (a) Região da fratura final perpendicular ao carregamento (b) Região lateral da fratura.

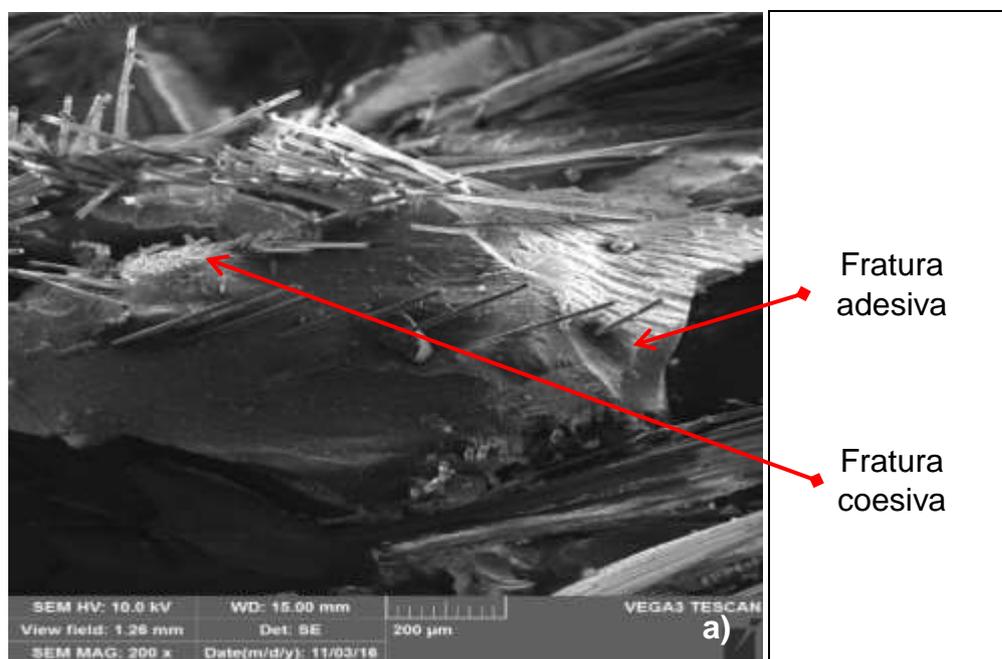
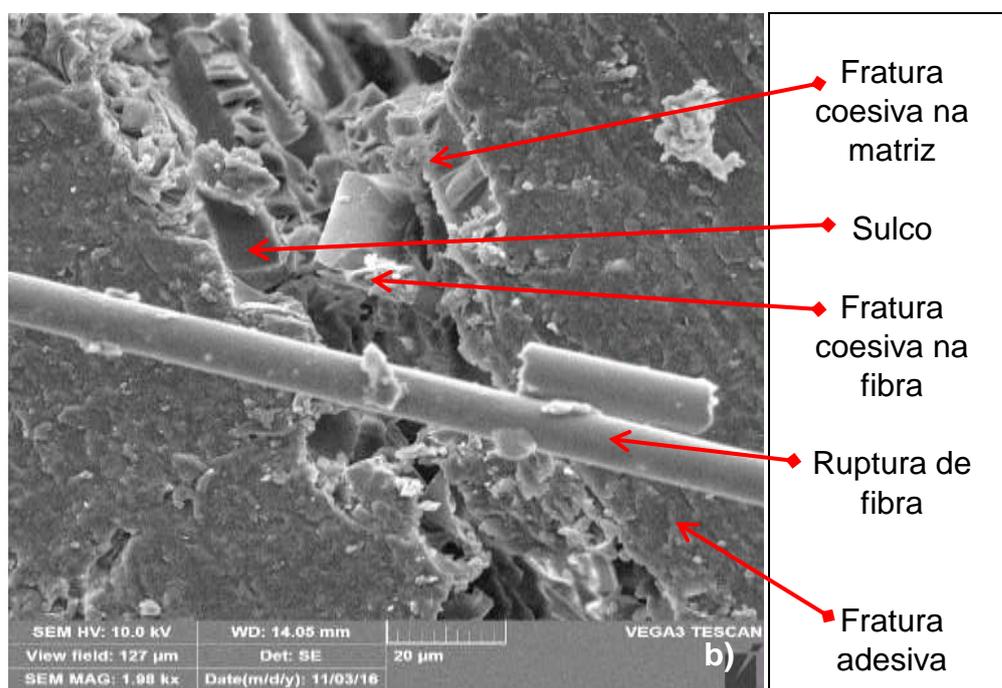
Na Figura 49 (a) observa-se a presença da desaderência fibra/matriz e a fratura coesiva na matriz e na Figura 49 (b) se detecta a fratura coesiva na matriz, a presença de sulco, ocasionado exatamente pelo o arranque de fibras, além da fratura coesiva e adesiva nas fibras.

Figura 49 - Característica da fratura final do CP acima do efluente após 4 meses - Ensaio de tração uniaxial. (a) Região da fratura final perpendicular ao carregamento (b) Região lateral da fratura.

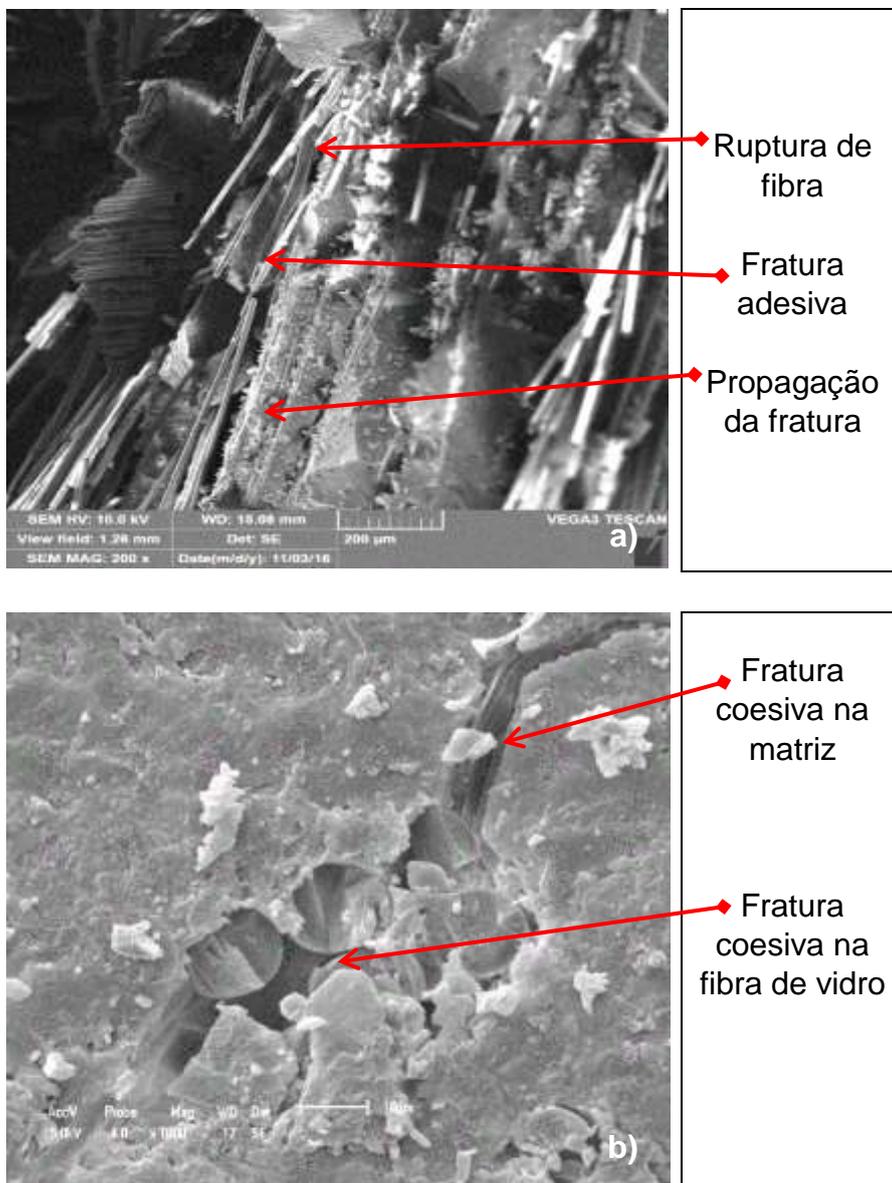
Na região da fratura final, Figura 50 (a), é possível verificar a fratura coesiva na matriz na direção do carregamento e fratura adesiva e ruptura de fibras. Na região lateral da fratura final, verifica-se fratura na matriz e na fibra do tipo coesiva, Figura 50 (b).

Figura 50 - Característica da fratura final do CP imerso no efluente após 4 meses - Ensaio de tração uniaxial. (a) Região da fratura final perpendicular ao carregamento (b) Região lateral da fratura.

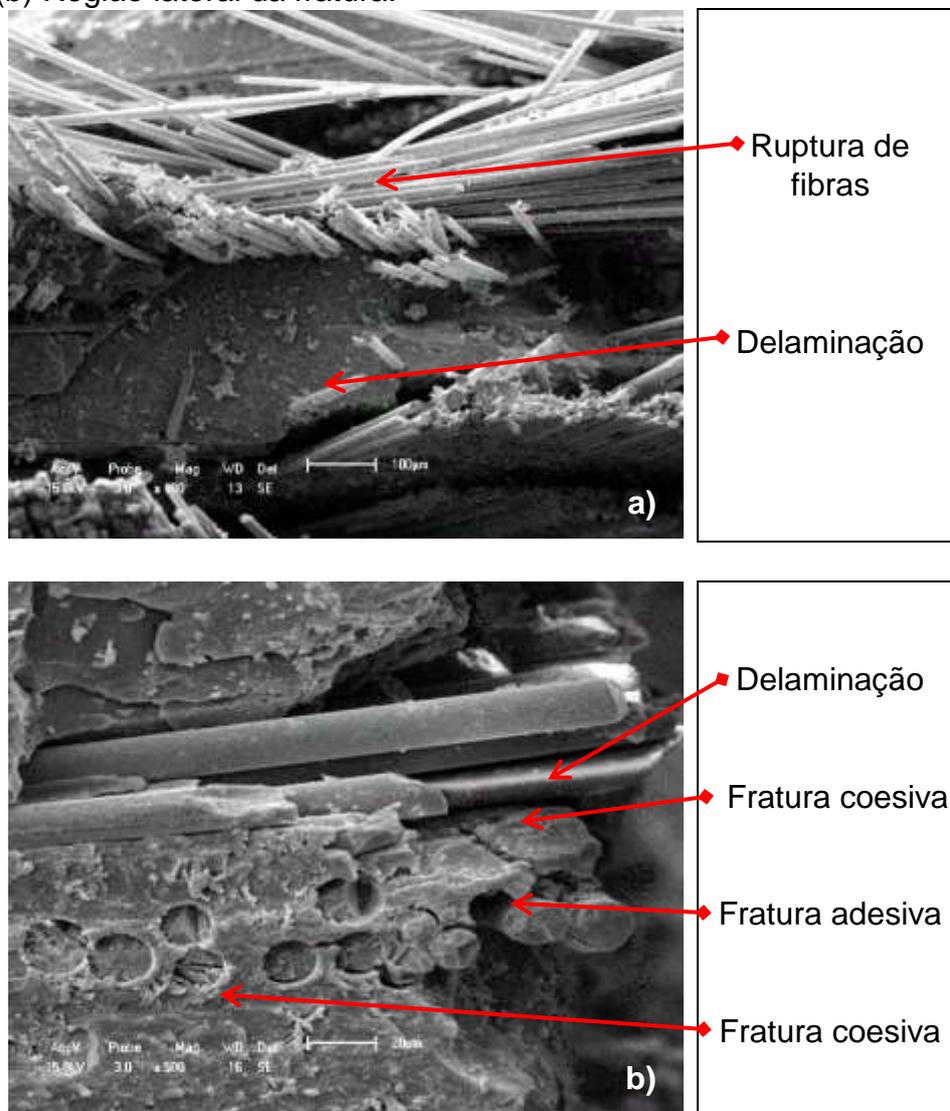
Na região da fratura final, Figura 51 (a) tem a presença de ruptura de fibras e delaminação entre as camadas, além da fratura coesiva na matriz. Na lateral do CP, Figura 51 (b) constata-se fraturas do tipo adesiva na interface fibra/matriz, coesivas na matriz e na fibra. A fratura adesiva acontece devido à região da interface da fibra/matriz ter baixa adesividade, neste caso, essa fratura provoca fissura também na matriz. Ainda é possível observar a delaminação entre as camadas de reforço. Ao analisar a região da fratura verificasse delaminação acentuada, com a separação entre as fibras e a matriz e também a ruptura das fibras de vidro.

Figura 51 - Característica da fratura final do CP acima do efluente após 8 meses - Ensaio de tração uniaxial. (a) Região da fratura final perpendicular ao carregamento (b) Região lateral da fratura.

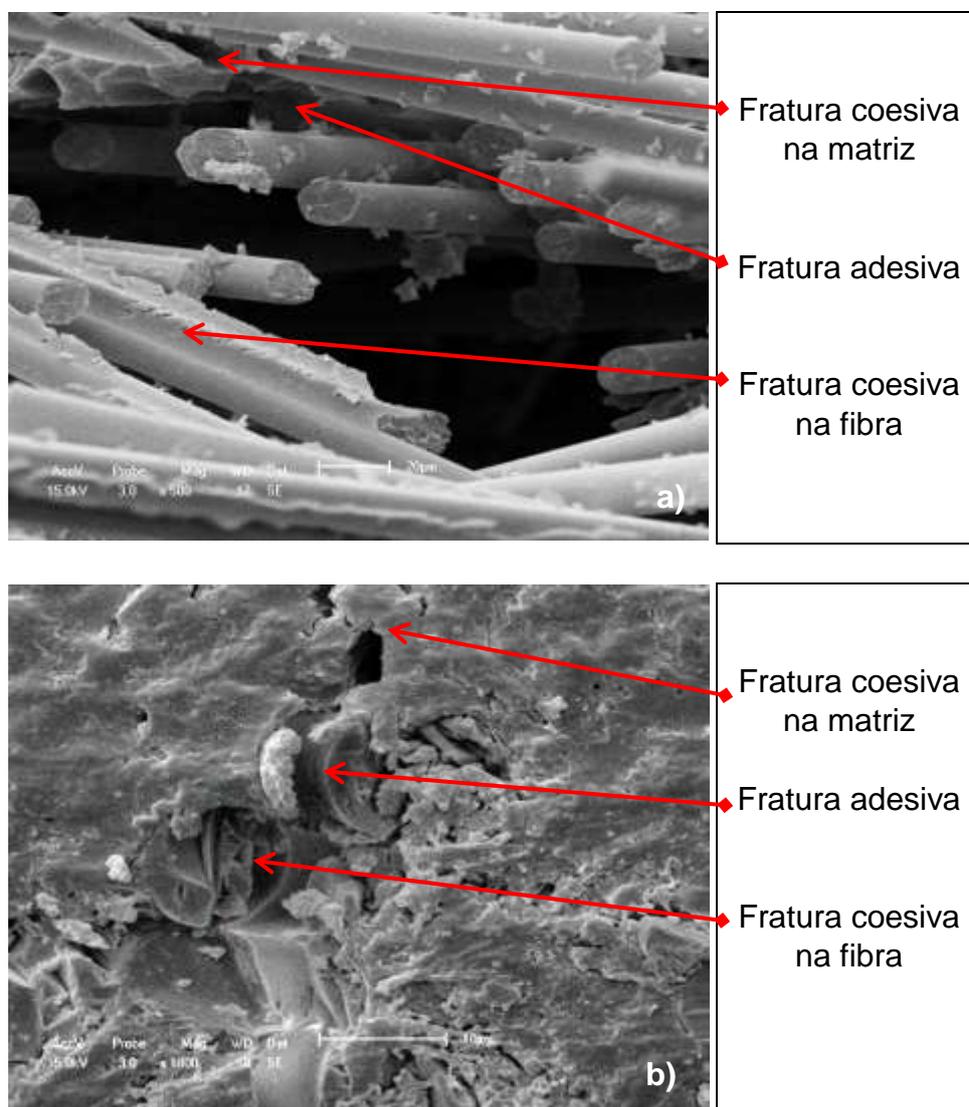
Na região da fratura final, Figura 52 (a), há a presença da fratura do tipo coesiva na fibra e na matriz além da fratura adesiva na interface fibra/matriz. Na Figura 52 (b) observa-se também, a fratura coesiva tanto na matriz como no reforço; e ainda a falta de aderência fibra/matriz provocando assim a fratura adesiva na região da respectiva interface.

Figura 52 - Característica da fratura final do CP acima do efluente após 8 meses - Ensaio de tração uniaxial. (a) Região da fratura final perpendicular ao carregamento (b) Região lateral da fratura.

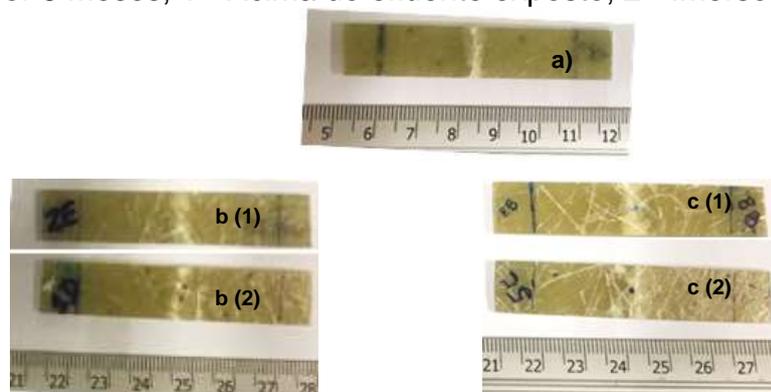
A análise da fratura foi realizada após o ensaio de flexão em três pontos, na Figura 53 verifica-se que não houve o rompimento completo do corpo de prova após a fratura final e que essa se deu de forma concentrada na região tracionada.

Figura 53 - Fraturas dos PRFV após o ensaio de flexão em três pontos a) Estado original; b) Exposto por 4 meses, 1 - Acima do efluente, 2 - Imerso ao efluente; c) Exposto por 8 meses, 1 - Acima do efluente exposto, 2 - Imerso ao efluente.

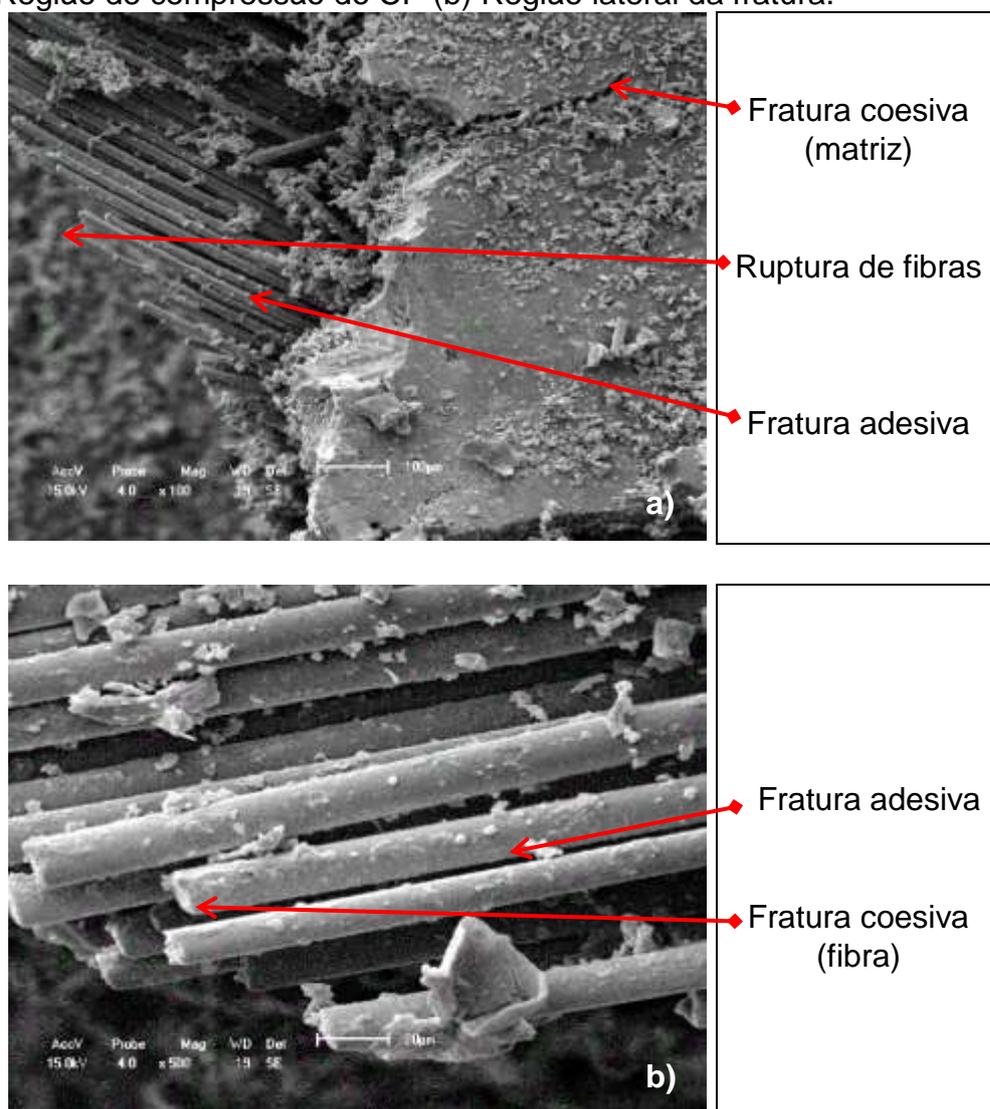
As figuras 54, 55, 56, 57 e 58 são referentes as imagens dos corpos de prova submetidos ao ensaio de flexão em três pontos. Na condição original, Figura 54 (a) na região da lateral da fratura do compósito, apresentou fratura do tipo coesiva na matriz, bem como, rupturas de fibras e fratura adesiva na interface. Além disso, na Figura 54 (b) observa-se também fratura coesiva na matriz.

Figura 54 - Característica da fratura final do CP original - Ensaio de flexão. (a) Região de compressão do CP (b) Região lateral da fratura.

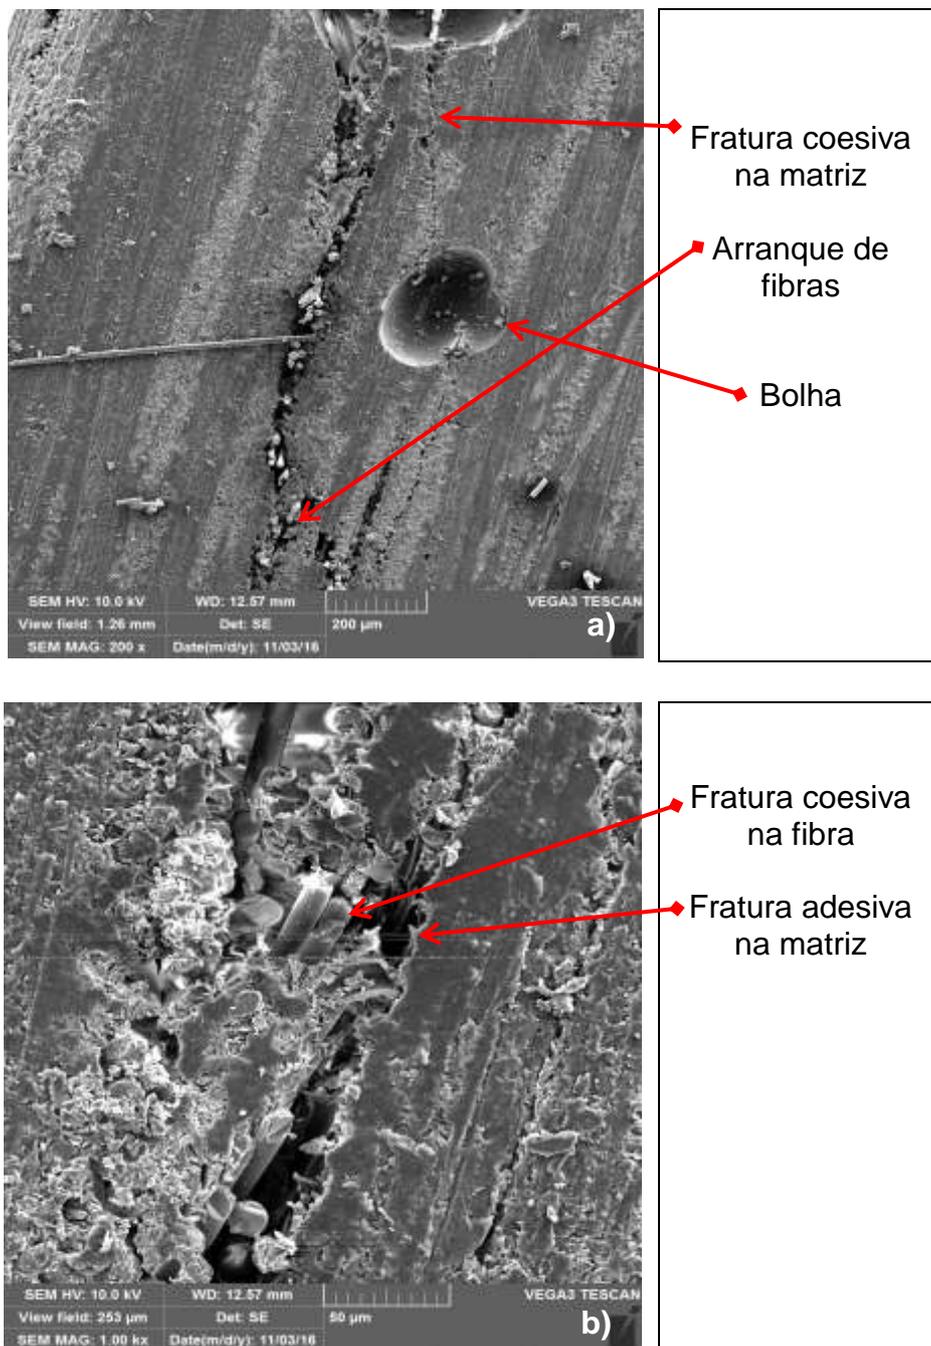
Analisando a lateral do compósito envelhecido por 4 meses acima ao efluente, Figura 55, têm-se fraturas do tipo coesiva tanto na matriz como na fibra, observa-se ainda na Figura 55 (a), a presença de bolha provocado provavelmente pelo processo de fabricação e ainda arranque de fibras, evidenciada pela presença de pequenos furos.

Figura 55 - Característica da fratura final do CP acima do efluente após 4 meses - Ensaio de flexão. (a) Região lateral do CP (b) Região lateral da fratura.

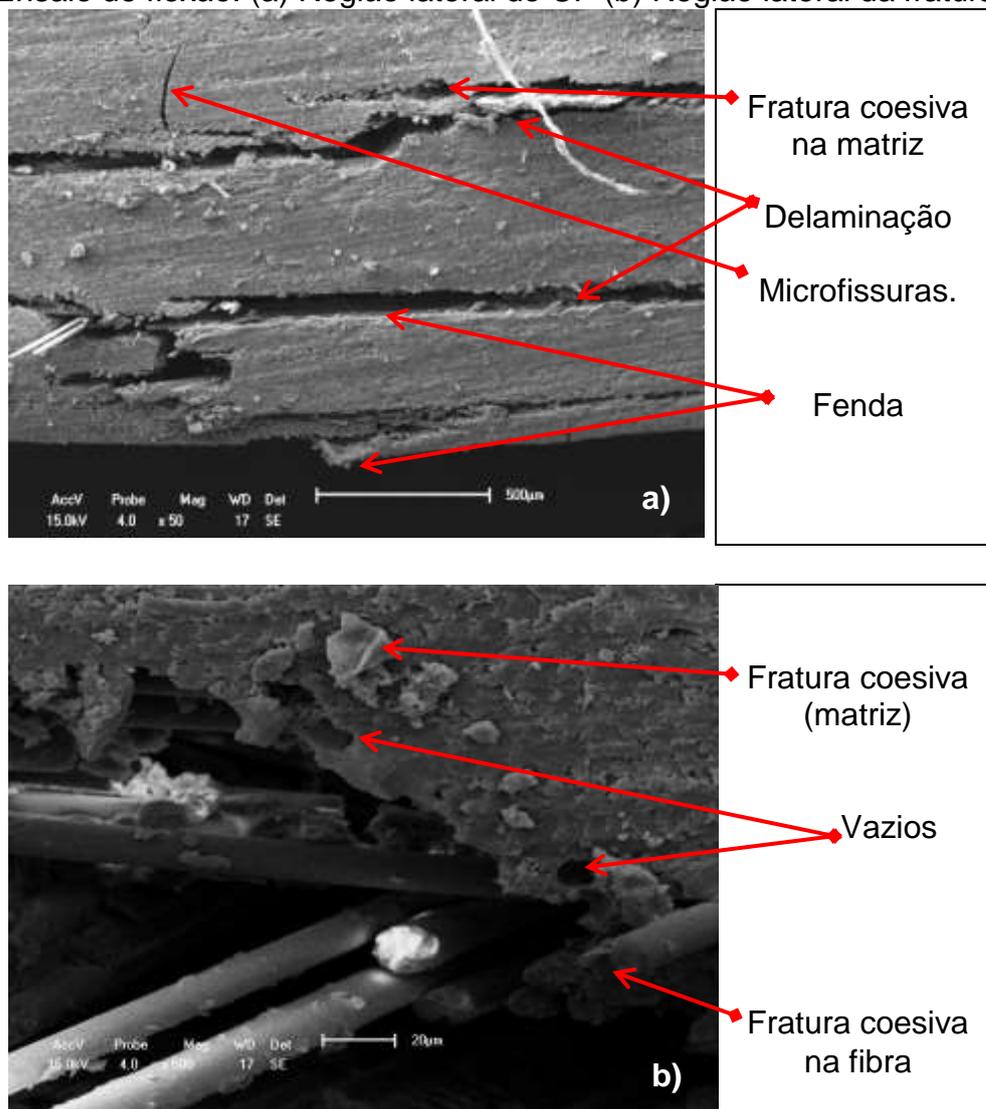
A Figura 56, mostra a lateral do compósito envelhecido por 4 meses quando imerso no efluente, é perceptível a visualização da fenda decorrente da propagação do esforço de flexão perpendicularmente ao CP, evidenciando que o mesmo rompeu devido ao respectivo esforço, além de microfissuras e fraturas do tipo coesiva na matriz, e arranque de fibras evidenciado pela presença de vazios, também a ocorrência do processo de delaminação.

Figura 56 - Característica da fratura final do CP imerso no efluente após 4 meses - Ensaio de flexão. (a) Região lateral do CP (b) Região lateral da fratura.

Figura 55 - Característica da fratura final do CP acima do efluente após 4 meses - Ensaio de flexão. (a) Região lateral do CP (b) Região lateral da fratura.	109
Figura 56 - Característica da fratura final do CP imerso no efluente após 4 meses - Ensaio de flexão. (a) Região lateral do CP (b) Região lateral da fratura.	110
Figura 57 - Característica da fratura final do CP acima do efluente após 8 meses - Ensaio de flexão. (a) Região lateral do CP (b) Região lateral da fratura.	111
Figura 58 - Característica da fratura final do CP imerso no efluente após 8 meses - Ensaio de flexão. (a) Região lateral do CP (b) Região lateral da fratura.	112
