AVALIAÇÃO DO ENVELHECIMENTO AMBIENTAL DO COMPÓSITO POLIMÉRICO
NA ESTAÇÃO DE TRATAMENTO DE EFLUENTES DO SISTEMA CENTRAL DE
NATAL - RN - BRASIL

Dissertação apresentada ao Programa de Pós-Graduação em Uso Sustentável de Recursos Naturais (PPgUSRN), do Instituto Federal de Educação, Ciências e Tecnologia do Rio Grande do Norte, em cumprimento às exigências legais como requisito parcial à obtenção do título de Mestre em Ciências Ambientais, na linha de Saneamento Ambiental.

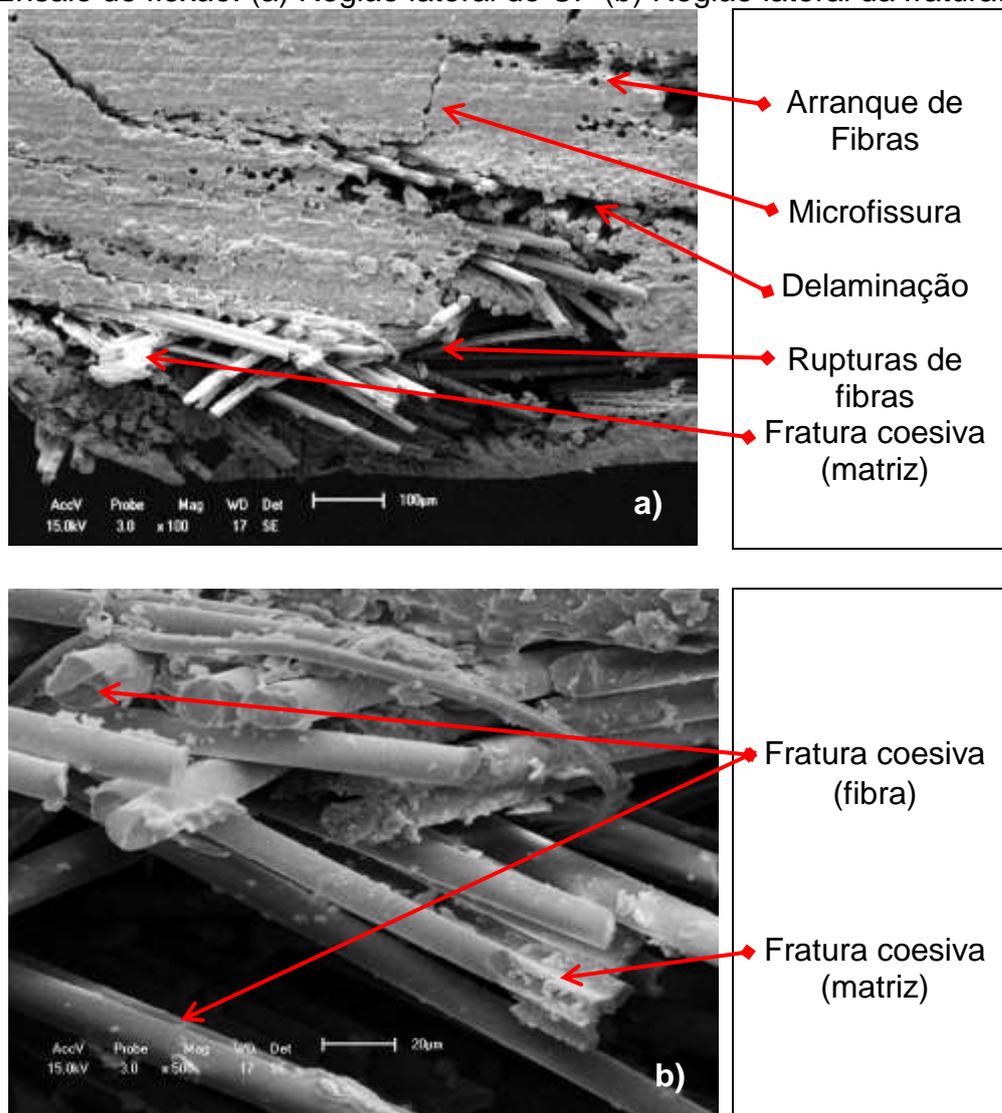
Na lateral do compósito envelhecido durante 8 meses imerso no efluente, Figura 57 (a), é evidenciado fraturas do tipo adesiva na matriz, rupturas e arranque de fibras sendo representando pelos furos e microfissuras próxima a região da fratura, que passa de uma lâmina para outra provocando delaminação entre as camadas. Na Figura 57 (b) observa-se fratura coesiva na matriz e na fibra, além de fratura adesiva na interface fibra/matriz.

Figura 57 - Característica da fratura final do CP acima do efluente após 8 meses - Ensaio de flexão. (a) Região lateral do CP (b) Região lateral da fratura.

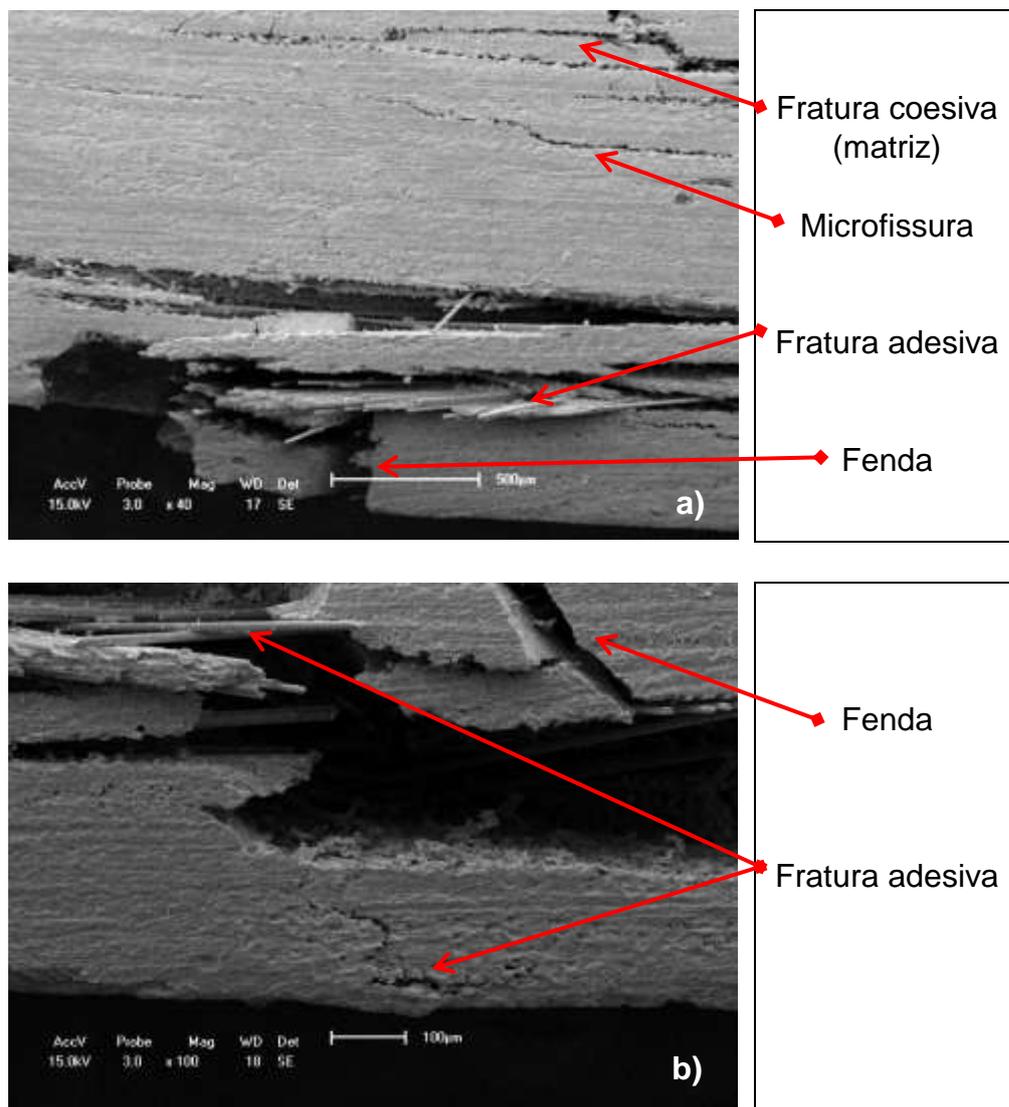
A Figura 58 (a) mostra a lateral do compósito envelhecido por 8 meses imerso no efluente, é perceptível a visualização da fenda decorrente do esforço de flexão na região tracionada, microfissuras ao longo da região rica de resina, fratura adesiva na interface fibra/matriz. Além disso, na Figura 58 (b) se observa desaderência fibra/matriz que é ocasionada pela formação e propagação da fenda.

Figura 58 - Característica da fratura final do CP imerso no efluente após 8 meses - Ensaio de flexão. (a) Região lateral do CP (b) Região lateral da fratura.
